改修工事の 落とし穴

事例から学ぶトラブル防止策

一般社団法人 日本建設業連合会 関西委員会

そこで関西委員会技術部会およびリニューアル専門部会では、これらトラブルの事例を収集し、その原因と再発防止対策等について分析し、本書にとりまとめました。今後の改修工事における品質の確保と施工管理能力の向上の一助となれば幸いです。

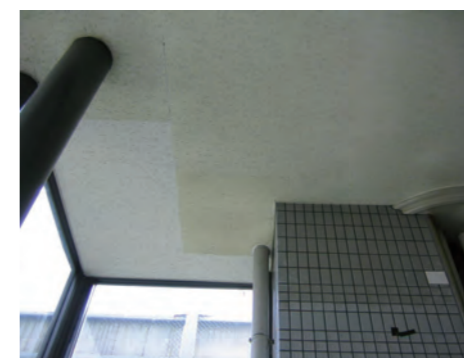
建築材料は、日射や降雨、建物の使用等によって経年劣化を起こす。施工後年数が経過すると、一見は汚れもなく良好な状態であっても、新しい材料と比較すると見劣りすることは避けられない。

写真1 天井仕上の岩綿吸音板を部分補修した跡が目立つ例

工事途中に追加工事が発生すると、コストや工程への影響が大きい。工事範囲を決定する際は、問題が出そうな部位を洗い出して事前に発注者と協議し、記録を残すことがトラブル回避のポイントになる。また、工事範囲外になった箇所は、クリーニングとして計上するほうが無難である。

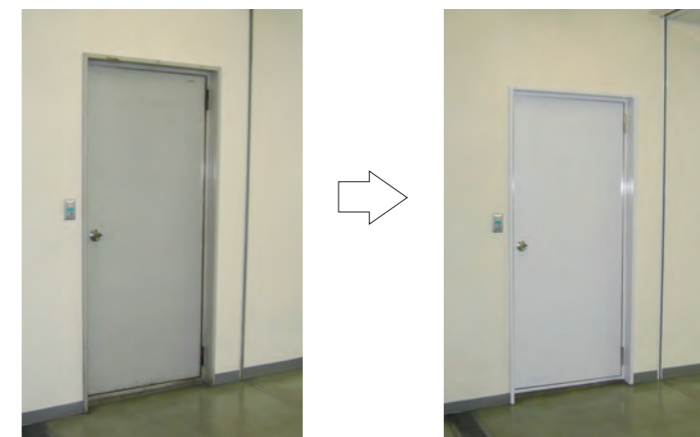
写真2 壁クロス張替えのみを施工したところ、扉の塗装劣化と汚れが目立ち、扉塗装工事をあとから行った例

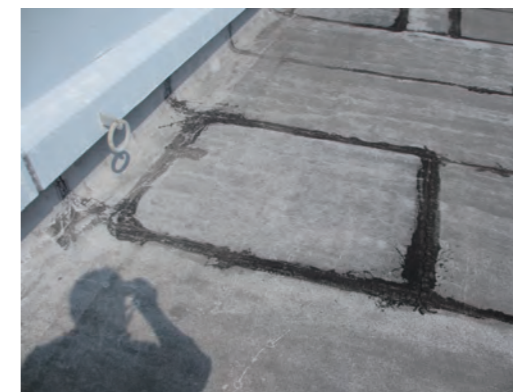
このほか、屋上防水の劣化部分を補修する工事（図3-②）で、工事完了後に補修していない箇所からの漏水が発生し、発注者より「劣化箇所の見落としではないか」、「なぜ防水保証が発行されないのか」とのクレームが発生した例もある。

写真1 部分改修の事例

- 防水改修工事においては保証の要否、必要な場合は保証期間について契約条件に明記されているかの確認を行う。
- 保証について明記されていない場合は、保証が不要かを確認する。
- 手摺、基礎、屋外機やそれに接続されている配管類等、施工を行うのに障害となりそうな部分を漏れなく洗い出す。
- 障害になりそうな部分すべてについて納まり図を作成して協力会社、メーカーを含めた協議を行い、合意のうえ施工する。

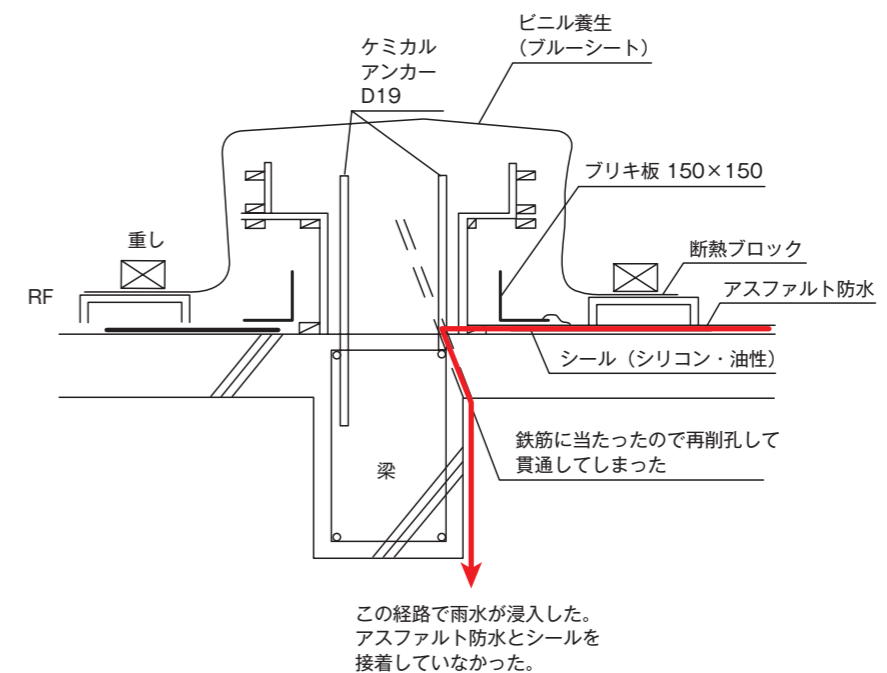
図1 屋上アンカー貫通状況

屋上設備基礎の設置工事において、梁上にアンカーを打設したところ、鉄筋に当たり違う箇所に打ちかえた。施工箇所の養生は行ったが、その日の夜の雨で直下階に漏水した。

アンカー打設施工前に協力会社と打合せを行い、鉄筋に当たったときは、施工担当者に報告するよう周知する。

また、削孔穴は施工担当者が必ず確認し、処置を行う。

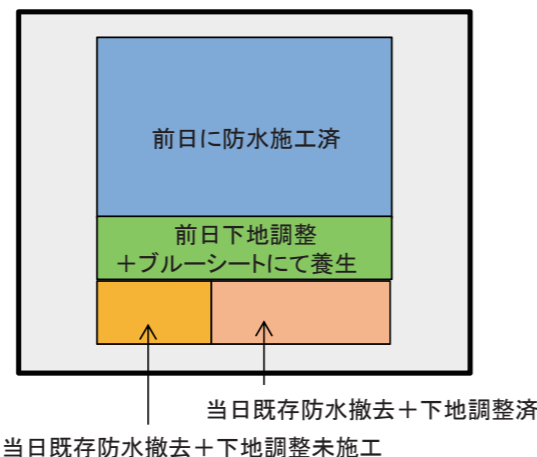
図1 漏水発生状況

屋上防水改修工事において、既存シート防水を撤去し新規シート防水を施工している最中に天候が急変し、豪雨により屋上コンクリート躯体のひび割れから漏水した。

当日の朝は快晴で、午前中の段階では天候が急変することを想定しておらず、防水を撤去した部分の養生が不十分で、既存コンクリート床のひび割れ箇所から漏水した。

既存防水撤去部分に、ブルーシートとビニルシートで止水養生を行った。

また、漏水の情報がいった時点で、下階の落水養生を行うとともに、水替えを行った。止水の確認後ただちに建物使用者立会いのもと、落水部分周辺の商品を移動させ、床面をビニルシートで養生するとともに、移動困難な商品はビニルシートで全体を覆った。

- 既存防水層の撤去から新設防水層施工までが、1日で完了できる施工法および施工面積で計画することを原則とする。
- 天候の変化がありそうな状況では、限られた地域の、時間単位の気象情報を提供する、インターネットによる天気予報等を活用し、降雨の可能性をできるだけ早く把握する。
- やむを得ず既存防水を撤去した状態が1日以上続く場合は、止水対策を施すとともに、突然の豪雨に備え下階への漏水を防ぐ方法を施工計画段階で検討し、材料を準備しておく。

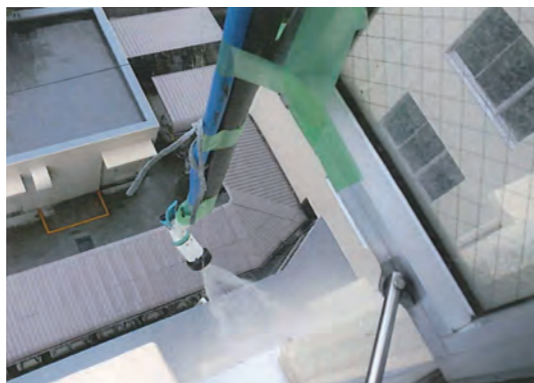
竣工後22年の集合住宅の外壁改修工事において、改修施工後数年で、部屋の外壁面サッシ付近より室内に雨水による漏水が発生した。

改修時その部位に微細クラック（0.2mm以下）があり、微弾性フィラーを擦り込み塗装を行った。建物の挙動・地震等による外的要因により該当部位に新たにクラックが発生し、漏水したと思われる。外壁クラック部からホースで散水試験を行い、内部への漏水を視認したので内部仕上を撤去したところ、改修時とは異なる約1.0mmの大きなクラックを確認した。

写真1 散水によるクラック調査状況

今回の漏水は、改修後の地震の繰り返しの揺れによる新たなクラックが発生したことによるものであることを、施工時の記録とともに発注者である管理組合に説明し、管理組合の費用負担により補修した。

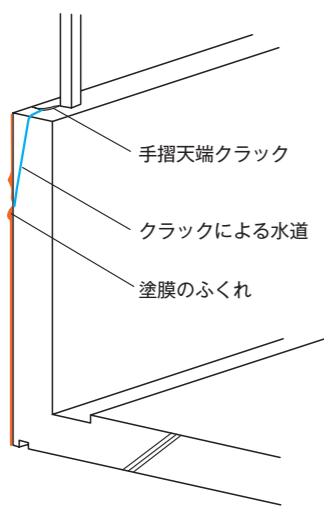
図1 塗膜のふくれた状況

手摺天端のクラック調査を行い、Uカットシール材で処置し、ふくれた部分を剥がしたのち下地補修を行い、再吹付を行った。

- クラックの処理方法については、ひび割れの状況により適正な処理を行う。
- 天端に金属手摺等がある場合は、手摺足元のコーキングを行う。
- クラック調査は改修部すべてを行い、立面図等にクラックの大きさ（巾、長さ等）を記録する。

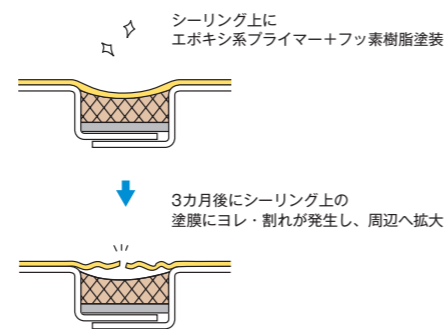
事務所ビルの外壁改修において、既設アルミカーテンウォールパネルのシーリング（2成分型変成シリコン）を打ち替えたあとにフッ素樹脂塗装を施工したところ、3カ月後にパネルのシーリング上の塗膜が剥離した。

剥離は、シーリングのブリーディングによる汚損防止として採用したエポキシ系下塗り材とシーリング材との層間で発生しており、徐々にシールぎわのアルミパネル部分へ剥離が拡大した。

シーリング上に塗装を施した試験体を作成し、温度差による伸縮や下地挙動の再現試験を行ったところ、塗膜の割れが一部で発生したが、浮きや剥離は確認されなかった。したがって、剥離の直接的な原因は、混和量の間違い、攪拌不足による硬化不良等2液型のエポキシ系下塗り材の施工不良と判断した。

なお、塗膜はシーリングから剥離せず付着性能は良好という試験結果は得られたが、割れが発生すれば美観上の問題となり、将来的には剥離の原因になる。塗膜が硬く下地への追随性がないエポキシ系プライマーやフッ素塗装をワーキングジョイント上に適用すれば、適切に施工してもいずれ割れによる不具合が発生するものと判断できる。

図1 塗膜剥離状況の概要

既存のシーリングとアルミパネル上の塗膜を撤去したうえ、アルミパネルのみフッ素塗装を再施工したのち、色合わせしたシーリングを素地仕上げで施工した。

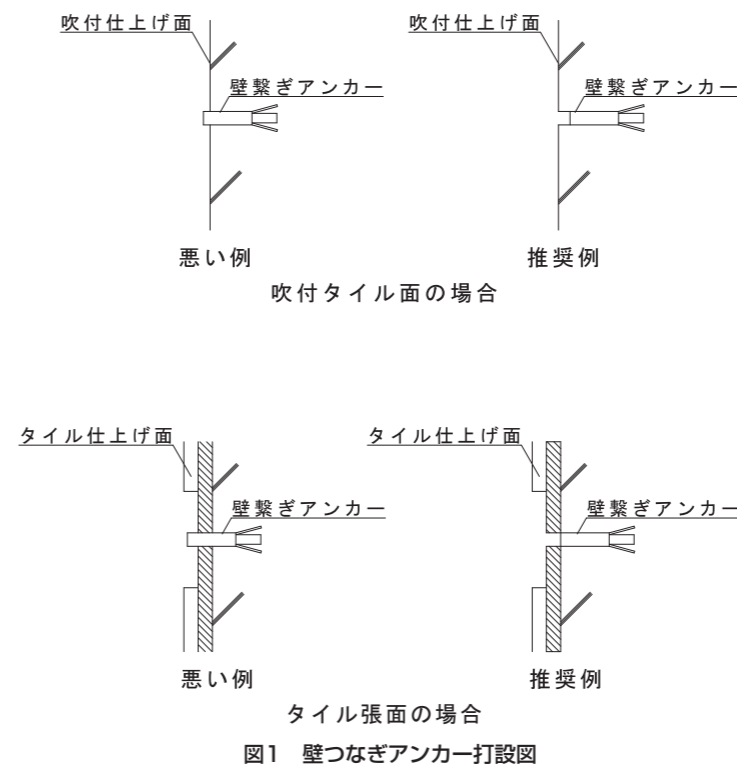
写真1 壁つなぎ不具合状況

施工した吹付タイルを全面的に剥離し、クラック処理を行った部分に対して樹脂モルタルを充填して、腰壁全面が平滑になるように処理を行い、改めて全面を吹付タイルで仕上げ直した。

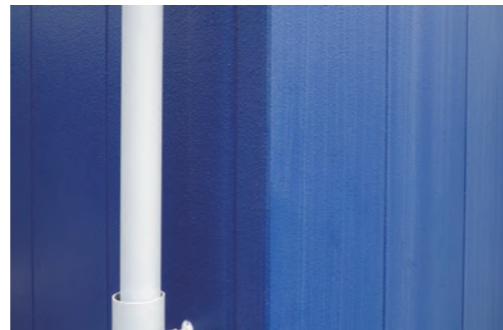
事務所ビルにおいて、外壁塗装が劣化しチョーキングが発生した。外壁は上部を白色、下部を濃色で塗り分けており、濃色部の退色が目立つ状態だった。竣工後の年数が浅かったこともあり、意匠的に劣化していない白色部は発注者の承諾を得たうえで既存のままとして、濃色部のみの塗替えを行った。

施工後に、外壁下部の濃色部に白い筋状の汚れが付き、洗浄しても繰り返し発生すると発注者から連絡があった。上部に庇がある部分では汚れは発生しなかった。

上部に庇がある場所 ← → 庇がない場所

- チョーキングは塗膜の表層樹脂が紫外線、熱、酸素、水分、風等の外的環境によって劣化・分解し、内包されていた顔料が白い粉状になって表面に現われる現象である。白い塗膜におけるチョーキングは目立たないので不具合として認識されにくい。チョーキングは塗膜が劣化した証拠であり、建物本体の保全のためには適時塗り替えるべきである。
- 外壁更新にあたっては、劣化が目立つ部分のみをその都度部分更新するのではなく、全面を診断したうえで判断し、実施することが建物の美観と防水性能保持の点から重要であることを発注者に説明する。

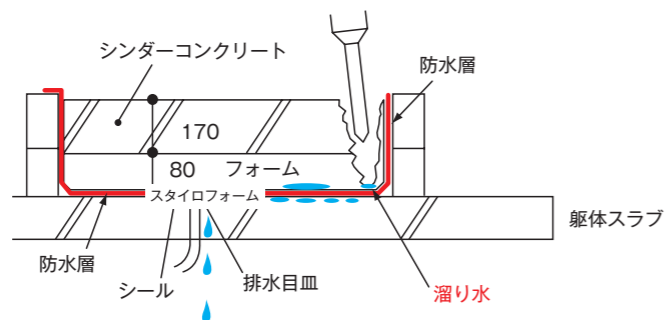
図1 床防水納まり図

商業施設の入居者入替えに伴う厨房内の防水押えコンクリートの解体工事時において、コンクリート内の溜り水の有無を確認するために、電動ピックでコンクリートをはつる際、嵩上げ用のスタイロフォームを突抜け防水層を損傷し、溜り水の一部が下階天井に落ち、天井ボードを汚損した(図1参照)。

防水押えコンクリート内の溜り水を確認するため、電動ピックで防水押えコンクリートを部分的にはつり取ろうとしたところ、アスファルト防水層を損傷させ、溜り水が防水層の下に回り込み、排水目皿周りの床貫通開口より下階へ落水した。

躯体図や施工図等の情報がない中での作業ではあったが、防水用立上りと周囲の床レベルから押えコンクリートを減らすための嵩上げ材が使用されている可能性が予見されたにもかかわらず、電動ピックでののはつりを行うなど、作業員への適切な指示がされていなかった。

溜り水の存在を予想していたにもかかわらず、床貫通部からの漏水リスクへの対応がなく、下階への漏水となった。

下階の漏水箇所と漏水の程度を確認し、緊急を要する箇所について応急処理を行った。

また、防水を傷めた箇所および範囲を確認し、漏水痕よりの垂れ水がないことを確認したうえ、天井ボードを張り替えた。

● 下階への漏水の可能性が想定される場合は、先行養生を行う。

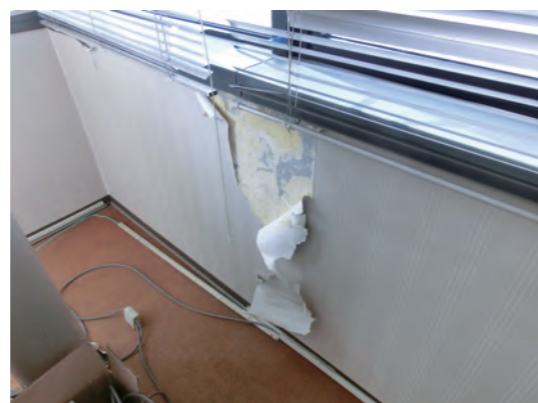
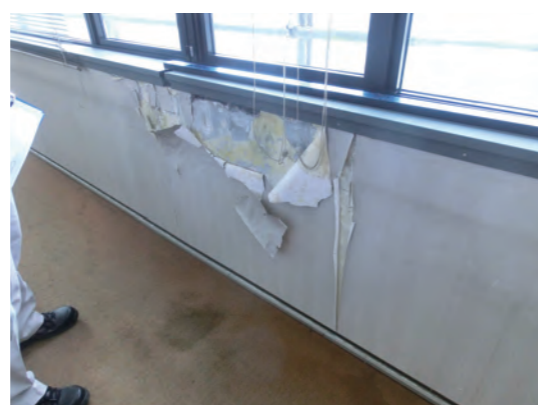
内装改修工事において、クロスを剥がすと下地の石膏ボード表面の積層紙がクロスとともにめくれ下地処理ができない状態になった。

写真1 下地ボード状況

- 施工前に試験的にクロスを剥がし、ボードの積層紙の状態を確認する。
- 見積段階で改修工事の履歴を確認し、複数回の改修であれば下地ボードの張替えを提案する。

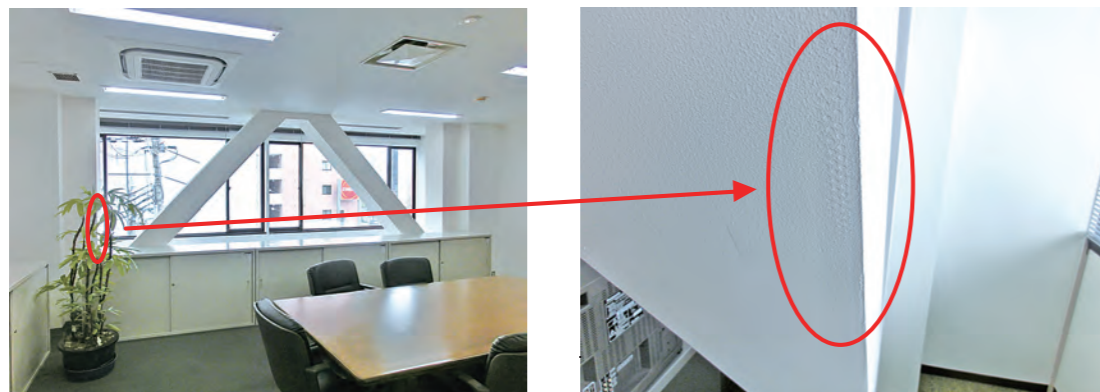
写真1 下地処理不良による施工例

- 改修工事において、作業時間が限られることが多いが、塗装本来の工程（下地処理→下塗り→上塗り）を守ることが大切である。工程を見込んだ計画を立て、発注者に理解を得る必要がある。
- やむを得ず、短工期で仕上げなければならない場合は、設計者、発注者と協議し、クロス張りとするなど仕様を変更するか、適正な作業時間を確保できるよう協議する。

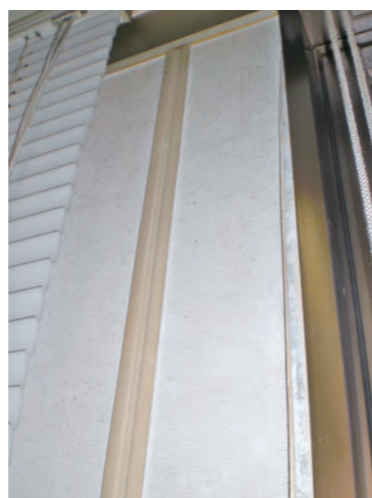
写真1 クロス剥がれ状況

●改修工事の場合、解体撤去しないとわからない部分が多いので、できる限り事前調査を行い、想定される事項に対応できるようにする。

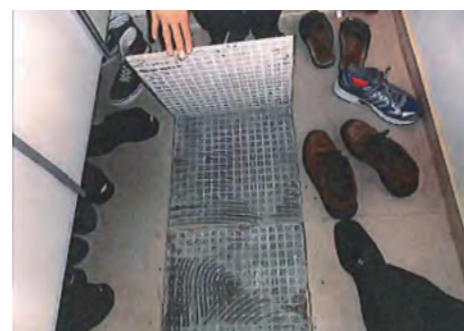
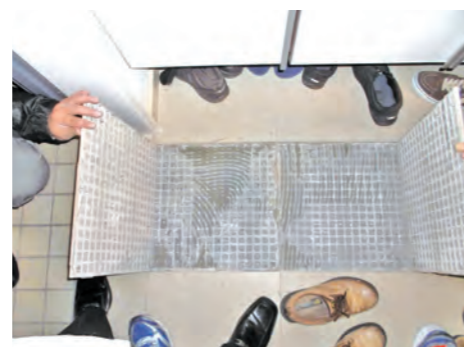
写真1 床タイルを剥がした状況

写真2 床タイルを剥がした状況

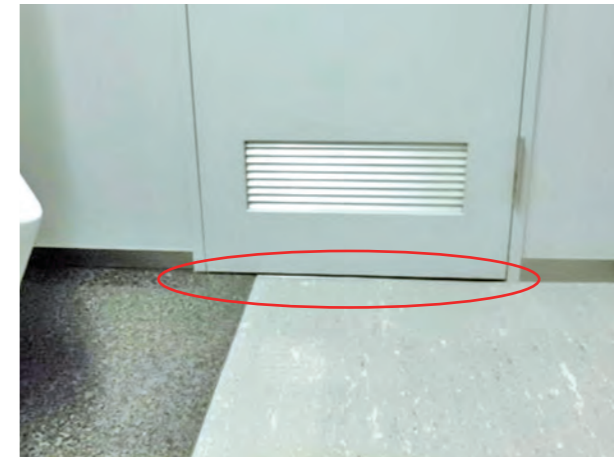
写真2は汚垂石を新規に取り付ける改修の事例で、戸先と汚垂石が干渉するので扉下端を削って対応している。

写真2 下端を加工した扉

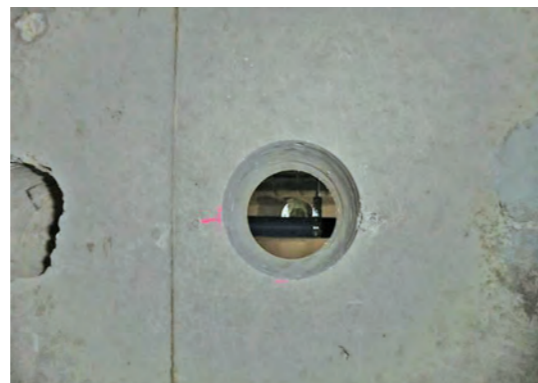
事務所ビルの便所改修工事において、電磁誘導方式による鉄筋探査機を使用してスラブ内の埋設物を確認し、コア抜き作業を行っていたが、スラブ (t=150) に埋設されていた鉄製のコンジットパイプ (電線管) と湯沸室排気ファンの配線を損傷させた。

写真1 コア抜き状況

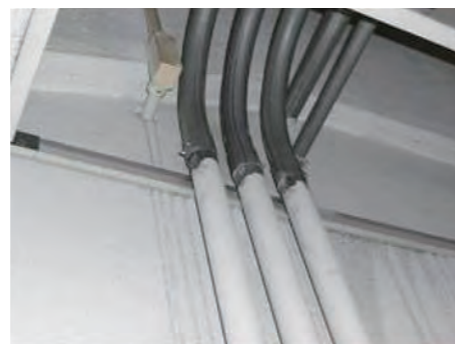
写真1 既存壁裏面側
(貫通穴よりグラウト材が漏れ出している)

- 既存物を型枠として用いるには、作業前に既存貫通配管等の隙間確認、漏洩対策を行う。
- グラウト注入作業中には隙間からの流出を懸念し、上下左右の影響範囲をリスクヘッジし、すべての方向で監視・確認を行う。

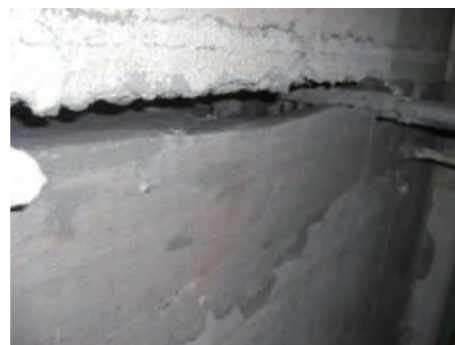
写真2 グラウト注入箇所
(漏れ出しのため空隙を生じている)

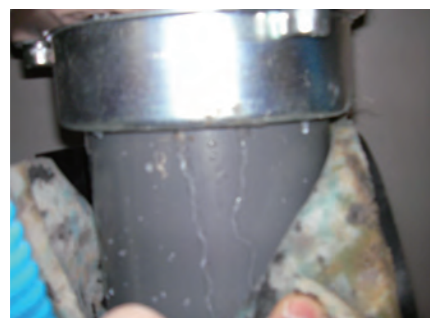
写真1 漏水状況

- ボルトナット締付け時のトルク管理と増締め確認のマーキングを行う。
- 引渡前に通水テストまたは気密テストを行う。
- 施工方法を作業開始前に作業員に周知徹底する。

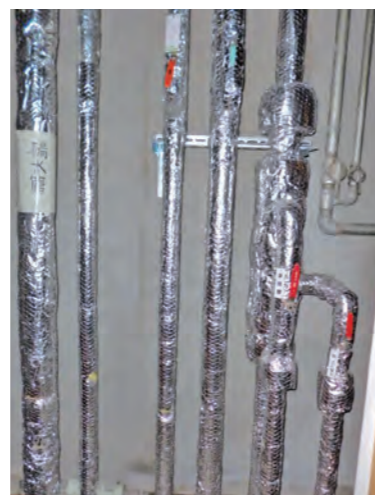
音楽ホール1階のパイプシャフト内で給水給湯管が老朽化しており、更新工事を行うこととなった。部分的な更新であったので、基本手順としては「給水管のバルブを閉める」→「貯湯槽の湯を抜く」→「劣化部給水給湯管を切断撤去する」→「新規給水給湯管を接続する」→「給水バルブを開放する」→「貯湯槽に水を貯める」である。しかし、新規給水管接続完了し、新規給湯管接続途中で作業時間を短縮するために地下2階の貯湯槽に給水を始めた。給水を始めた途端に切断したままの給湯管から湯があふれ出し、廊下や事務室まで流れ込み、床タイルカーペットを汚損させた。

写真1 給水給湯配管

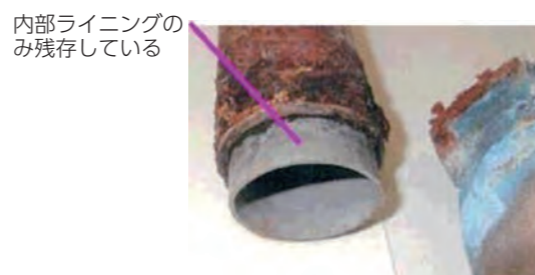
写真1 破断した配管

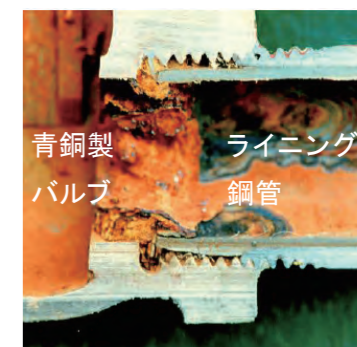
VLPが使われ出した当初、管の端部やエルボ部は塩化ビニルのライニングが途切れ鉄部が露出するため、防食シーラントを塗布し補修していたが、完全な塗布はできず、経年により管端部から腐食が進行するものも多く見られた。管の端部に錆が発生すると、ライニングの裏側まで腐食が進み、ライニング膜を押し上げ、ライニングの剥離が生じる。

写真2 バルブと鋼管接続部の腐食¹⁾

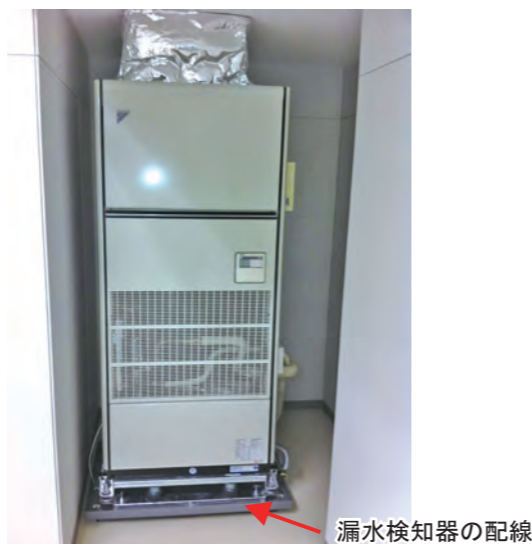
写真1 漏水検知器の配線 設置位置

- 事前の作業計画においては、作業区域内にある警報設備について、発注者に確認するとともに、作業員にも注意喚起する。
- 万が一検知器が誤発報した場合の状況を調査し、発注者に確認する。
- 作業中のみ漏水検知器の警報を切っておくなどの対応が可能かを、事前検討する。

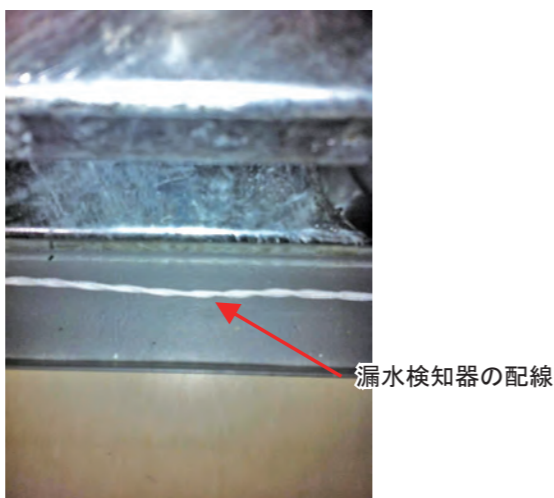
写真2 漏水検知器の配線 設置位置（詳細）

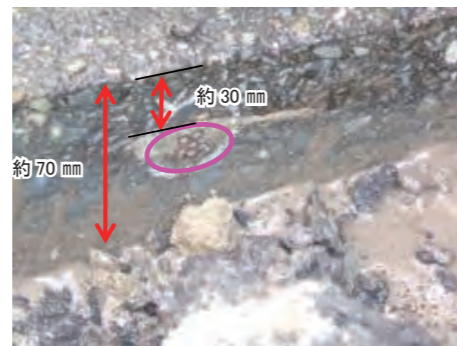
写真2 ループコイル線の破断状況
