設備工事情報シート	空調	I-A-22	制定	2022年6月15日
			改訂	
施工要領	冷媒管保温材の施工		施工手順

## 4. 施工要領(例) ◇冷媒配管の結露防止対策(保温材補修要領)

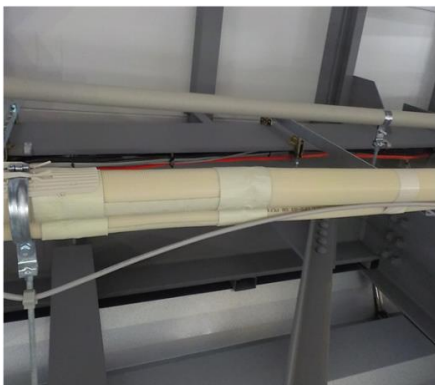
- ①冷媒管の保温材厚さが不足していた。また周囲の環境が結露のしやすい環境であった。
- ②銅管や保温材の伸縮により保温材のジョイント部分に隙間ができて銅管が露出したために結露が発生した。保温材ジョイント部の施工が不完全であった。

テープはがし前

冷媒の温度は、冷房の場合0～5℃、暖房の場合80～120℃と仮定する。メーカーの資料（被覆銅管(PC/NH/SPH)技術資料 因幡電機産業株式会社 技術開発統括部）によると、保温材は冷媒温度が高くなると縮み、120℃の場合△2%となっている。逆に銅管は、管の長さ、温度変化、線膨張係数に比例し伸びるが、保温材の収縮率が大い為、この不足分が保温材のジョイント部に張力として働く為、配管長さから収縮量を見込んだ保温材を挿入し、ジョイント部分の接合がしっかりとされていれば、上記不足長さに追従できる。従って、収縮する保温材の挿入及び、ジョイント部分の保温材の接合が施工上、重要となる。

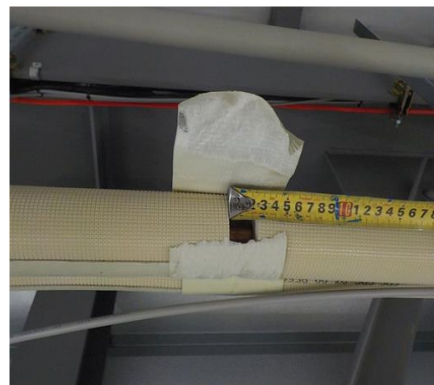
保温材に隙間
