設備工事情報シート	電気	IV-E-6-改 <sub>1</sub>	制定	2007年4月1日
			改訂	2014年2月1日
アフタークレーム	積雪地域における中間デッキスラブ 火災報知器の誤報		漏電誤報

積雪の多い地域のショッピングセンターや遊戯施設等において、下階が店舗・上階がデッキスラブを使用した多層階の自走式の駐車場で、**雪の日**に**火災感知器の誤発報**が頻発したので、その原因と対策を紹介する。

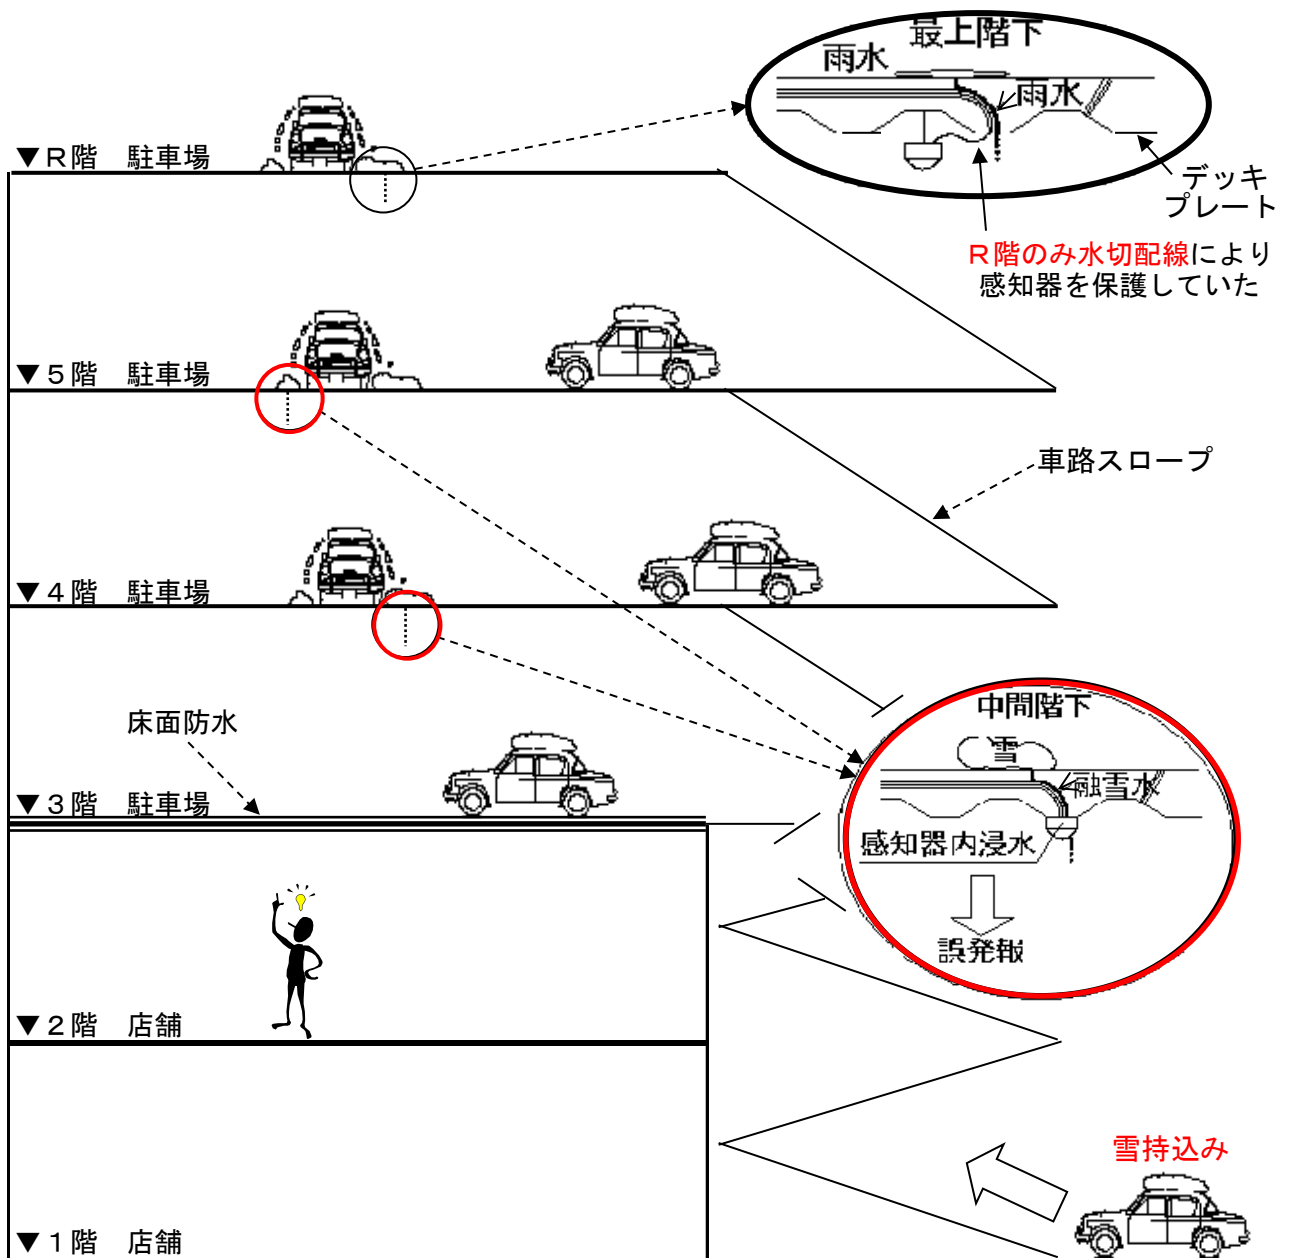
(図-1) 事象・原因

駐車場の最上階下においては、雨水による浸入を考慮し感知器に水切り配線を行っていたが**中間階**においては、浸水の可能性が低いと考え水切配線を行っていなかった。しかし、冬季の雪の日により持ちこまれた雪が、駐車場部分に落下、融雪により**水溜り**となり**下階に漏水**し、下階スラブ下に取り付けられていた**火災感知器に浸水**、**誤発報**が発生した。(図-1)
