設備工事情報シート	衛生	IV-P-6-改 ₁	制定	2006年4月1日
			改訂	2015年3月1日
アフタークレーム	樹脂管の釘打抜きによる漏水		漏水

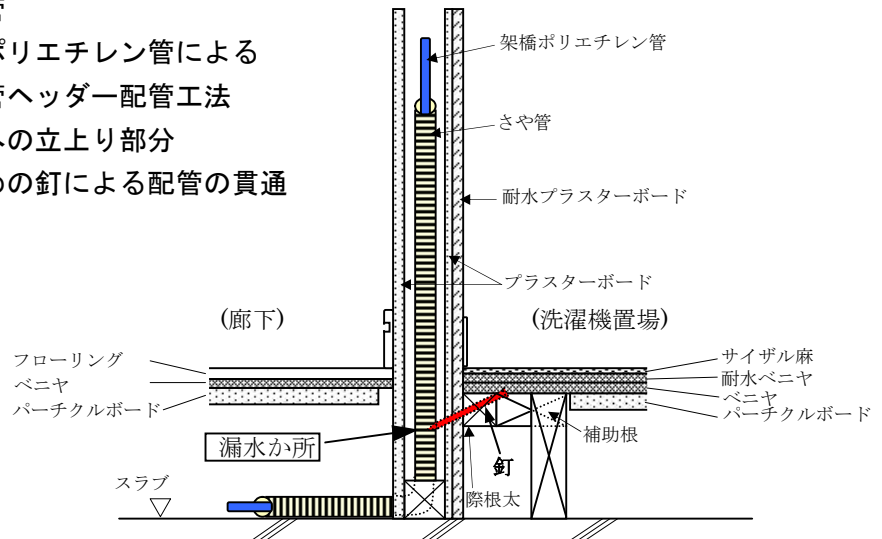
図-1 床・壁まわり断面図

- ① 配管種別：洗濯機用給水配管
- ② 配管材及び配管工法：架橋ポリエチレン管による
さや管ヘッダー配管工法
- ③ 漏水部位：二重床内から壁への立上り部分
- ④ 漏水原因：際根太固定のための釘による配管の貫通
- ⑤ 漏水発生日：竣工後約半年

造作工事に先んじて架橋ポリエチレン管をさや管に入管した。

そのため、配管位置が壁ボードに隠れていて、際根太を止める際に配管位置を十分に確認せず釘打ちを行ってしまった。

配管終了時の圧力試験、器具配管接続終了時の水圧試験を実施したにもかかわらず漏水を発見できなかった。その後、時間の経過と共に配管内の水による釘の錆が進行し、配管を打抜いた釘と管との隙間が発生して漏水に至った。

樹脂管の場合、その材料の特性から管と打抜いた釘との密着性が強く、通常の配管圧力試験では漏水が発見できない場合がある。

漏水部位まわりの洗濯機置場、廊下等の濡れた床下地、壁を撤去、復旧した。さや管の内管(架橋ポリエチレン管)を抜替えた。
