種別	工種	事例名	シート番号
漏水	空調換気	ベントキャップ、ウエザーカバー廻りからの漏水	1-6

不具合事例・状況

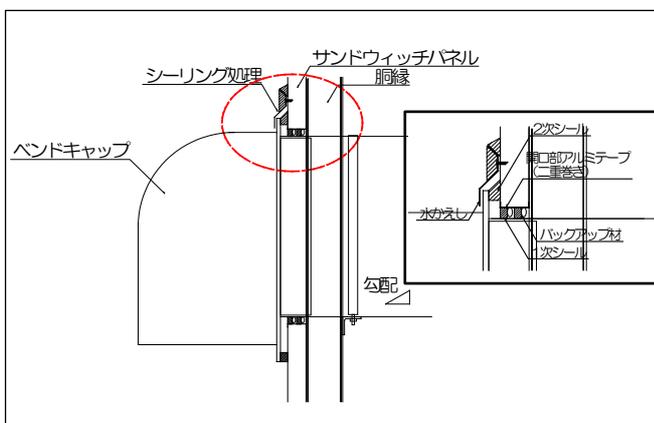
ベントキャップ納まり<参考例>

- 事例.1 外壁に設置したベントキャップ及びダクト貫通部付近より室内に雨水が侵入した。
- 事例.2 外壁に設置したウエザーカバーの廻りから室内に雨水が侵入した。

- 事例.1 ベントキャップ廻りのシール材の劣化及びダクトの勾配不良が主な原因と考えられるがベントキャップの吹出し部から直接雨水が吹き込んだ可能性もある。
- 事例.2 ウエザーカバー廻りのシール材の劣化及び納まりの検討不足が主な原因である。

シール材の再処理、ダクト内の勾配是正、水抜き穴の設置等対応を行った。

上記、漏水により、シール材の再処理やダクト内の勾配是正、水抜き穴の設置等対応を行ったが重要なことは、雨水の侵入を発生させない為に、外壁貫通部の処理方法や納まりについて現場毎に施工前に十分建築担当者及び工事監理者とも検討を行い、施工要領書、ディテール等を作成し、その内容に沿って確実に施工を行う事である。下記にディテールの参考例を示す。
