種別	工種	事例名	シート番号
漏水	空調換気	引渡しから2年後に融着継手部より漏水	1-7

竣工引渡しから2年経過後に、冷温水配管(クウチョウハイパー)の融着継手部分より漏水し、天井仕上げが水損した。

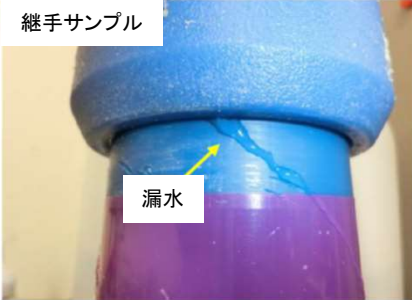
満水試験

当該融着接合箇所において、融着完了を示すインジケータは正常であったが、漏水発生部分のサンプルをメーカーにて検証したところ、施工時の融着作業の際に直管側のスクレーブ(皮むき)に不備があることが判明した。

当該箇所を切除し、新たに融着接合にて再施工後、目視・触診による確認およびメーカー基準に則り水圧試験を実施した。
