種別	工種	事例名	シート番号
その他	電気	金属ボックス固定ビスとケーブルとの接触による漏電	5-10

不具合事例・状況

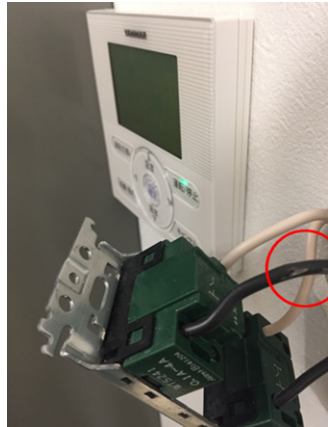
- ・キュービクル内の漏電警報が発生した。
調査の結果、倉庫換気ファン用スイッチボックスで漏電(7A)していることが判明した。

- * 絶縁抵抗測定の結果は、0Ω(完全に絶縁が取れていない状態)であった。

<ボックス内ケーブル 概要>

- ・ケーブル余長を利用して、不具合箇所のケーブルを切断し、再接続した。

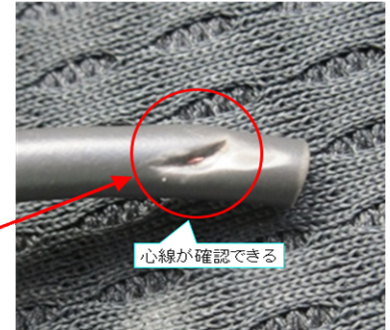
<ケーブル絶縁被覆の傷状況>

- ・配線器具をボックス内に収める際、以下の理由で、取付けに使用したビスによってケーブルの絶縁被覆に傷がついた(推測)。
- ①ビスとケーブルが干渉する位置にあった。
 - ②ケーブルの余長が長すぎた。
 - ③ケーブルのくせとり(ケーブルの形状を整える)が不十分であり、ビスとケーブルの接触後もケーブルに強い力が掛かり続けた。

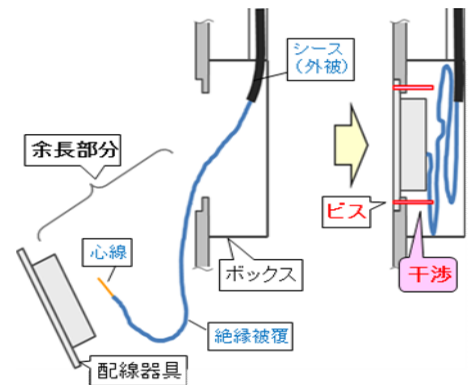
<配線器具取付概要>

- ・ケーブルをボックス内に収める際は以下留意事項を施工要領書に明記するとともに、その内容を周知・徹底する。

- ①ビスの固定穴の下部にケーブルが回り込まないようにする。
- ②ケーブルの余長は、長くなり過ぎないようにする。
- ③余分なシース(外被)部を剥ぎ取ってくせを取る。
剥ぎ取りの目安は50mm
