種別	工種	事例名	シート番号
その他	電気	コンセントプレートが落ち短絡事故が発生	5-12

不具合事例・状況

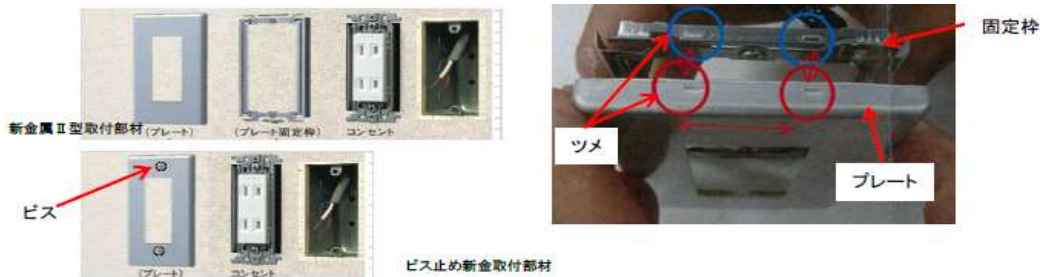
問題となったコンセントプレートは「新金属Ⅱ型」という製品で、プレート固定にビスを使用しない方式のものである。プレートを固定するにはコンセント本体とプレートの間に「プレート固定枠」を上下正しく取付け、その固定枠に方向を合せてプレートをツメにより『はめ込む』。今回、固定枠を上下逆に取付けたため、プレート固定が完全でなく、脱落に至った。

- ・新金属プレートは「ビス止め型」を選定し、「新金属Ⅱ型」は原則として使用しない。
- ・施主要望により、Ⅱ型を選定しなければならない必要がある場合は、容易に識別できるように施工前に固定枠に「上」マーキングを行う。
