種別	工種	事例名	シート番号
その他	電気	ライティングダクトが支持不足により落下	5-13

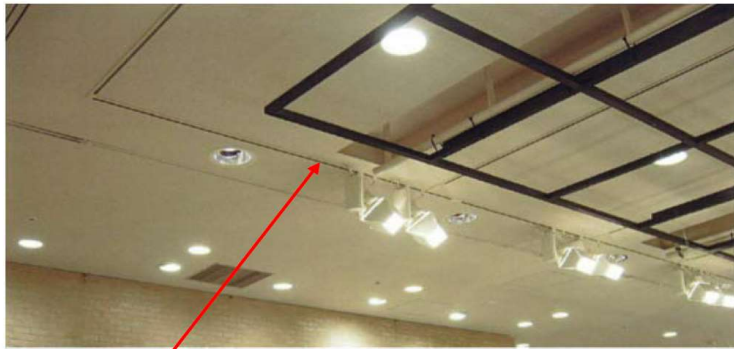
ライティングダクトが、支持不足により照明器具（3kg×10台）と共に天井から落下した。

落下したライティングダクト(3m×2+1m=7m)

ライティングダクトをビスにより軽量鉄骨製天井下地(Mバー)に固定する必要があるところを、12箇所ビス止め箇所のうち、7箇所が天井ボードのみへのビス止め（天井下地には5箇所のみ）となっており、照明器具を支える強度が不足していた。

- ①ライティングダクトは、取付け用ビスの有効な位置に野縁などの堅固な支持物を設置し固定する。
  - ・野縁に直角な場合、天井下地用の野縁が必要な位置に無い場合はその位置にライティングダクト専用の野縁を設ける。
  - ・野縁に平行な場合は、ライティングダクトの設置位置にライティングダクト専用の野縁を設ける。
- ②納まり（埋め込み、直付けなど）によって施工手順が異なるため、必ず野縁などの堅固な支持物から支持する施工要領書を作成し作業員に周知する。
- ③野縁などの堅固な支持物が正規の位置に設置されていることを確認する。（写真、施工記録等）
- ④取付け器具の荷重とダクト支持間隔については、メーカー標準を守る。
- ⑤竣工後、自由に器具変更や移動ができるため、「1mあたり20kg以下」等の荷重制限を取扱説明書に記載し、かつ取扱説明を実施する。
