種別	工種	事例名	シート番号
その他	電気	スコットランス誤結線による二次側電圧の違い	5-3

不具合事例・状況

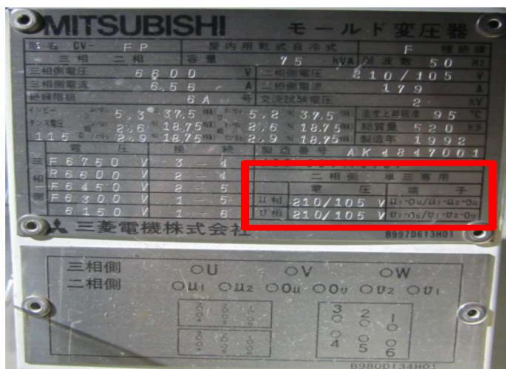
【既設トランス】

既設と新設の端子電圧は端子番号を合わせることで、一致していると思い込み接続を行った。メーカーによって端子番号と二次側の端子電圧が異なることを知らず、確認を行わなかった。既設のトランスでは、端子配列はV1-V2-0v、U1-U2-0uとなっており、ケーブルは、赤-白-黒で接続されていた。今回新設のトランスでは、端子配列がV1-0v-V2、U1-0u-U2であり、変圧器内部の結線方式を正しく判断できなかった。
 結果的に赤-白-黒の順で接続すればよかったが、端子の記号にまどわされ、誤結線となった。

トランス銘版より、各端子間の二次側電圧の確認を行い再結線を行った。

トランス交換の際は、既設端子台の端子番号で、そのままケーブルを接続するのではなく、納入仕様書並びにトランス銘版より、各端子間の二次側電圧の確認を行い端子台に接続する。

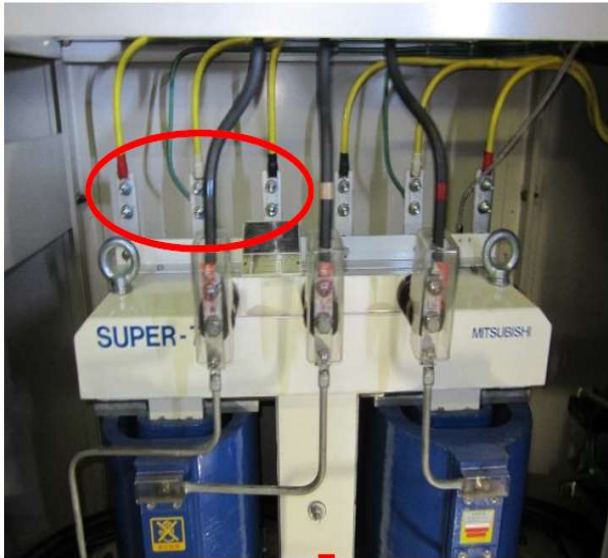
既設 設置状況(工事着手前)

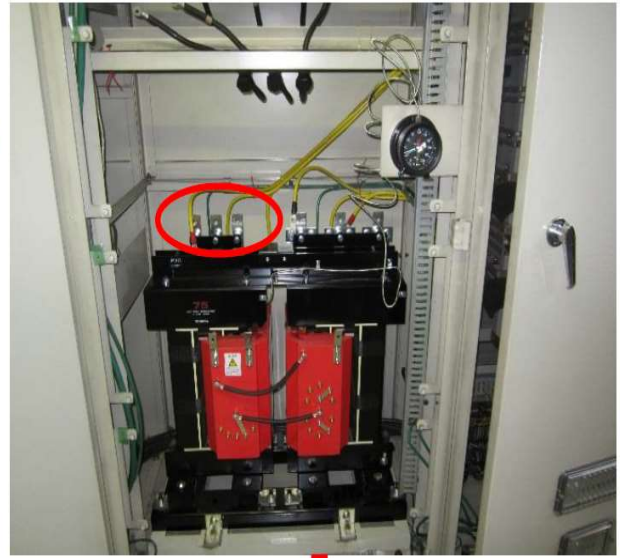
新設 設置状況(一次側端子接続前)

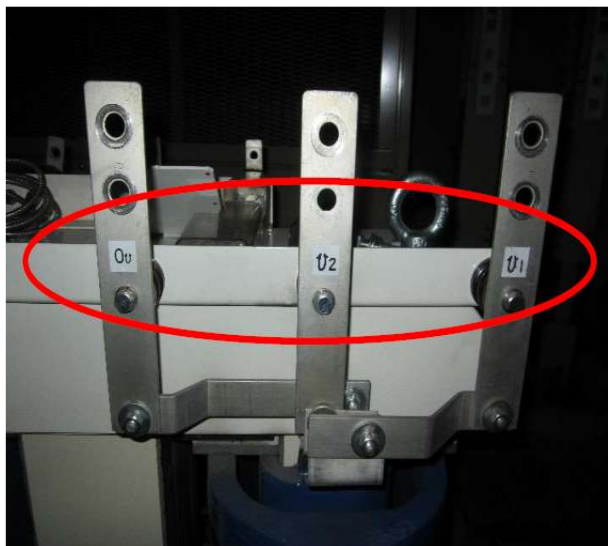
既設 二次側端子状況
(裏側から拡大撮影)

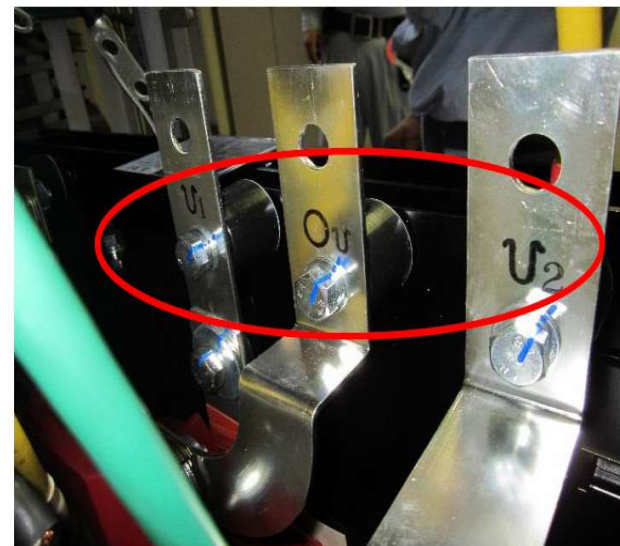
新設 二次側端子状況
(裏側から拡大撮影)
