種別	工種	事例名	シート番号
その他	電気	改造した盤内配線が焼損、短絡	5-4

不具合事例・状況

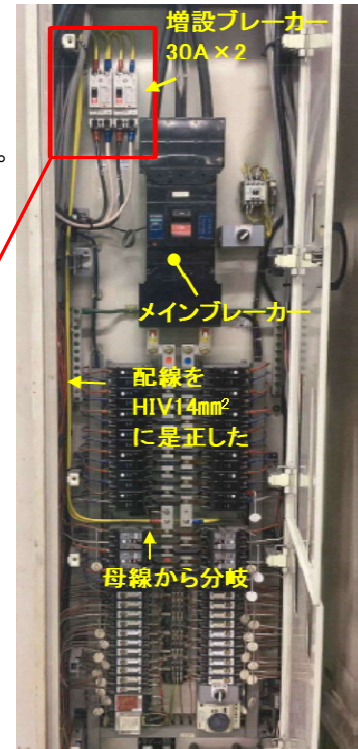
[故障時の状況]

改修工事において、分電盤内部にブレーカーを増設し使用開始したところ、内部配線が過熱し被覆が溶融して短絡したため、メインブレーカーがおちて停電となった。

- 改造を盤メーカーに行わせなかったことによる、電線の選定ミス
- ①分電盤内に30Aのブレーカーを増設するにあたり、主幹2次側の母線から分岐し、分岐電線は、碍子引き配線の許容電流表から選定しHIV2mm²とした。国交省の標準仕様書では、分岐の定格電流が30Aの場合、HIV3.5mm²を使用することになっており、本来HIV2mm²は選定できない。(表1.7.4)
 - ②30Aのブレーカーを1個増設するつもりで改造を始めたが、実際には増設負荷が2個あったため、30Aのブレーカーを2個増設した。その際、分岐配線はHIV2mm²のままとした。(本来HIV8mm²必要)結果、使用開始後HIV2mm²に50A程度の電流が流れたため、導体が過熱し被覆が溶融した。

ブレーカーの増設等の盤改造を行う場合は、製作した盤メーカーに行わせる。

- ①盤改造を行うにあたっては、改造後に盤トータルとしての性能を確保できるかが問題になる。そのためには、各種の規格に照らして改造内容を検討する必要がある。(専門的知識を必要とするため)
- ②盤の性能に関しては、盤メーカーが責任を持ち、保証期間1年を過ぎていても問題が発生すれば調査等協力する。これは盤メーカーが改造を行った以降も同様である。しかし、一旦メーカー以外の者が盤改造を行うと、その盤に関する責任は盤メーカーから離れる。(盤メーカーはそのように主張する) 従って、それ以降の責任の所在が不明確になる。以上のことから、盤改造を行う場合は、盤メーカーに依頼することが必要不可欠となる。
