| その他 | 電気 | メガソーラー電圧測定における短絡 | 5-8 |

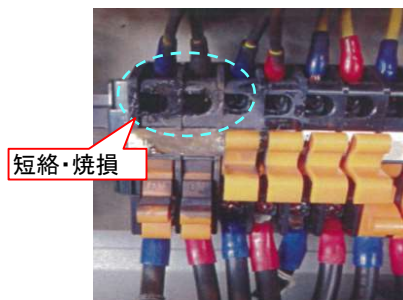
- ・接続箱内の断路器端子台での電圧測定時、回路を短絡させ端子台を焼損させた。
- ・接続箱内の回路短絡により、パワーコンディショナー（PCS）内の保護機能が作動し、発電が停止した。

<断路器端子台外観>

- ・応急処置で汎用の端子台に交換。
- ・正規の端子台に交換。焦げた周辺機器を交換。

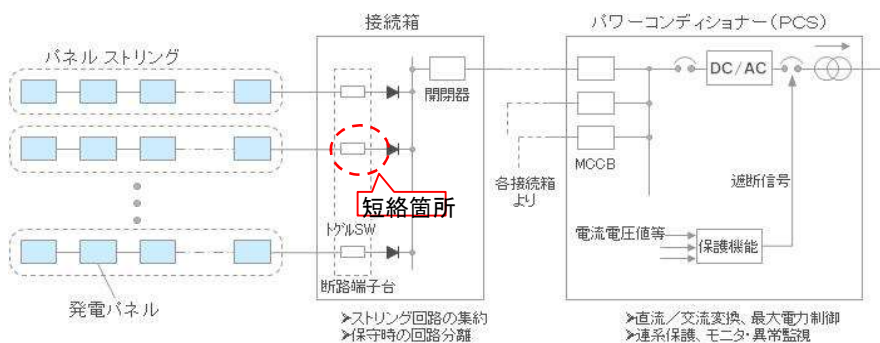
<ソーラーシステム概要>

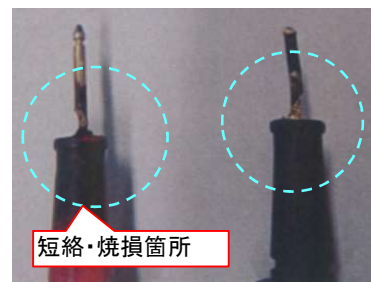
- ・作業手順書には、電圧測定はシステムと切り離れた状態で測定する旨の記載がなかった。
- ・テストリード導体の露出部分が長く、導体間で短絡が生じた。

<テストリード部外観>

- ・太陽光パネルに光が当たるとその時点で直流電圧が発生し、配線作業は活線作業となるので、感電防止対策を具体化して作業条件および手順を定める。
- ・既存システムへの影響を最小限に留めるため、開閉器等を遮断する。
- ・電圧測定時は、テストリード先端に絶縁保護キャップ等を取付け、導体部を最小限とする。  
また、テストリードを1本ずつ両手で持ち操作する。
