種別	工種	事例名	シート番号
その他	電気	電線接続用スリーブの用途外使用による焼損	5-9

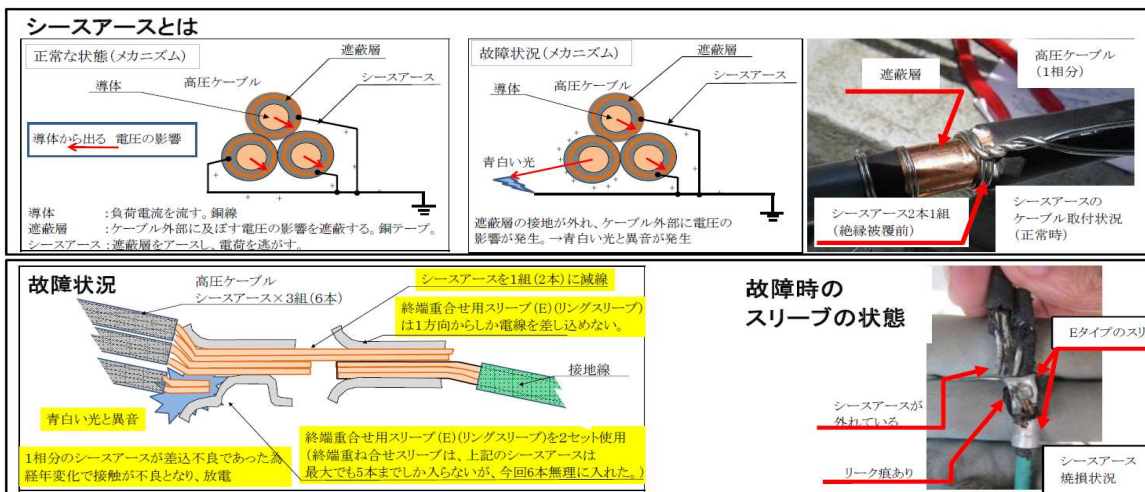
- ・竣工後6年経過したビルにおいて、キュービクル内の高圧ケーブルの端末処理部で、青白い光と異音が発生した。係員が発見し、送電停止を行った。

- ①高圧ケーブルの端末処理部において、1相分のシースアースが電線接続用のスリーブに差込不良であった為、接触不良を起こし、放電した。
- ②本来直線重ね合わせ用スリーブ（Pタイプ）を使用すべきところを終端重ね合わせ用スリーブ（Eタイプ）（別名：リングスリーブ）を使った。
- ③最大でも5本しか入らないサイズのスリーブにシースアース3組（6本）を無理に入れた。
- ④終端重ね合わせ用スリーブ（Eタイプ）は入線方向は1方向であるのに対し、2方向から入線を行った。

- ・直線重ね合わせ用（P）のタイプで施工し直した。

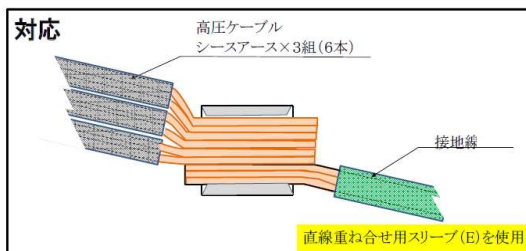
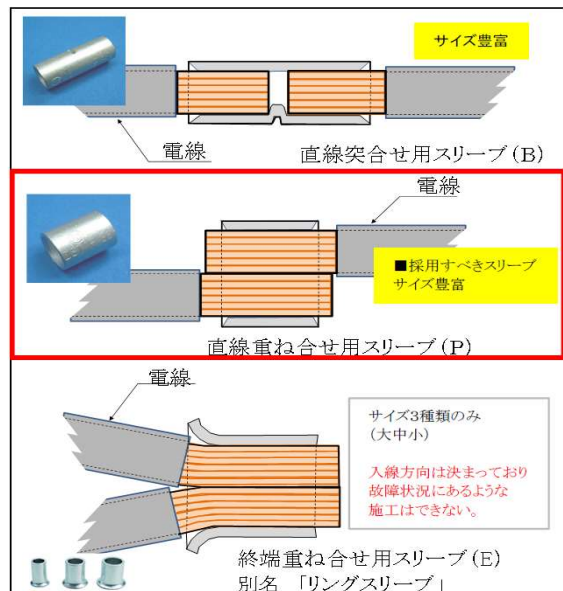
- ・電線接続用スリーブは3種類あり、ケーブルの入線方向、許容本数等、JISにより規定されている。（右図参照）
- ・本当はPタイプのもを使うべきところ、材料がなかったのでEタイプを2個使ってしまったと推測される。

- ・電線を接続するスリーブは、規格に準じた選定と接続方法を遵守すること。
