京阪藤の森ビル

08-004-2013 作成		発 注 者	京阪電気鉄道株式会社	所 在 地	京都市伏見区
種 別	耐震診断・耐震改修	改修設計	株式会社大林組大阪本店一級建築士事務所	竣 工 年	1978 年（昭和 53 年）
建物用途	事務所	改修施工	株式会社 大林組	改修竣工	2011 年（平成 23 年）

貸室に影響の少ない外付け耐震補強工法を採用

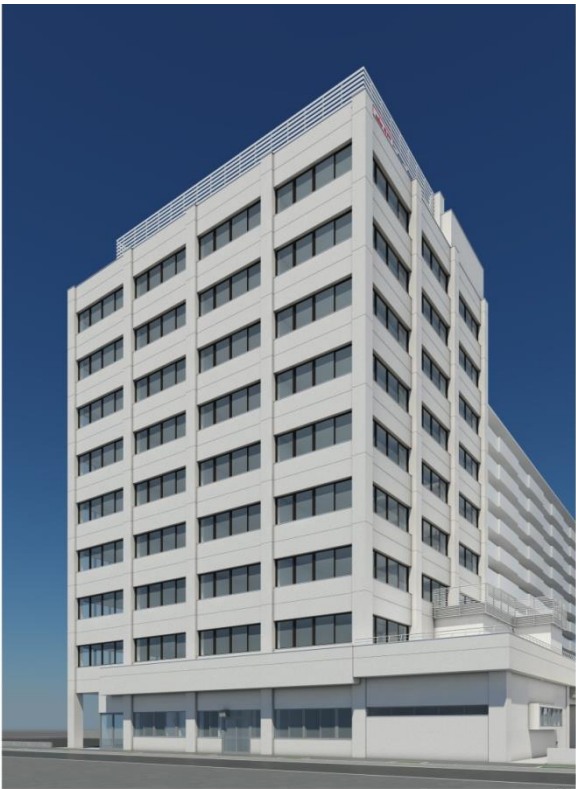
建物外観（補強前）

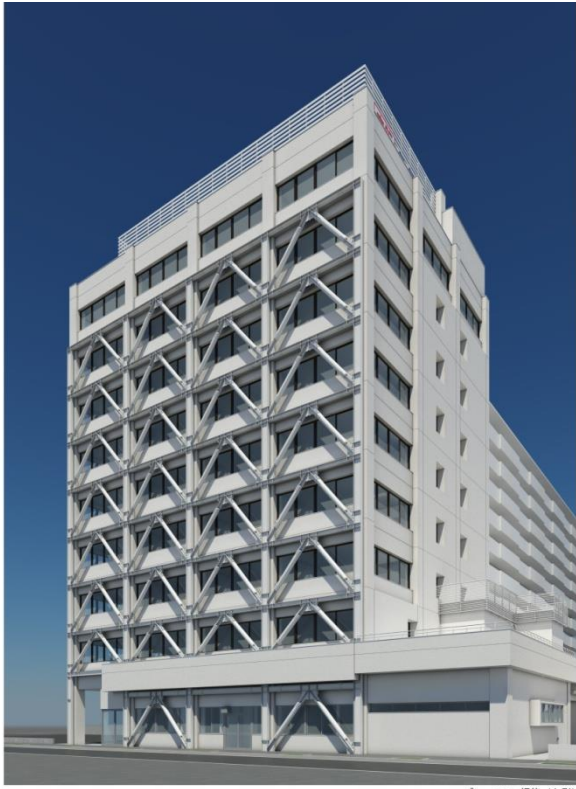
建物外観（補強後）

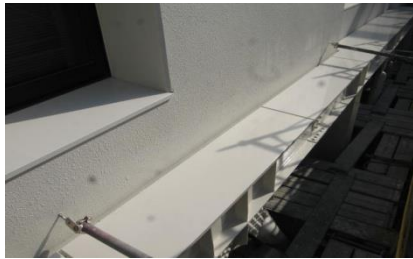
水切り取付写真

また、鉄骨梁の頂部にアルミの水切りカバーを取り付けることで防錆および漏水対策としている。

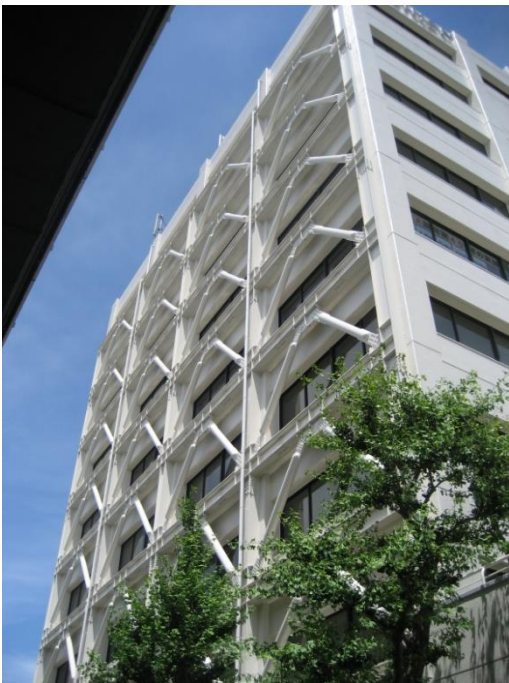
完成写真（南面）

外壁面に外付け鉄骨ブレース耐震補強 32 ヶ所、内部に在来コンクリート耐震補強 30 ヶ所を行った。
