四谷学院駅前ビル

08-008-2013 作成	発注者	ブレーション株式会社	所在地	東京都新宿区
種別 耐震診断・耐震改修	改修設計	株式会社大林組	竣工年	1971 年（昭和 46 年）
建物用途 学校	改修施工	株式会社大林組	改修竣工	2011 年（平成 23 年）

予備校の授業と耐震補強工事の両立

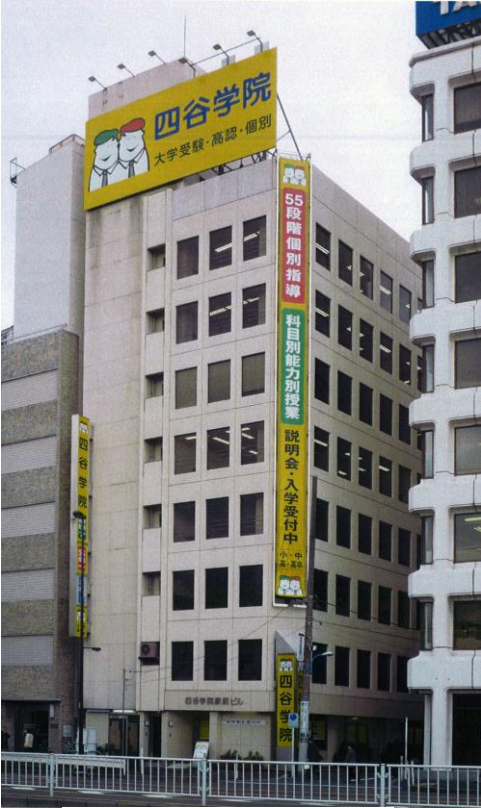
改修前外観

本建物は旧耐震基準に基づいて設計された建物であり、発注者が1998年に取得後、予備校として使用しております。
生徒を預かる発注者より耐震性能を把握しておきたいとの要望から2009年に耐震診断の依頼がありました。
