# 四谷学院別館

08-009-2015 作成	発 注 者	ブレーションバンク株式会社	所 在 地	東京都新宿区
種 別 耐震診断・耐震改修	改修設計	株式会社大林組	竣 工 年	1978 年（昭和 53 年）
建物用途 学校	改修施工	株式会社大林組	改修竣工	2013 年（平成 25 年）

## 予備校を稼働させながら耐震補強工事

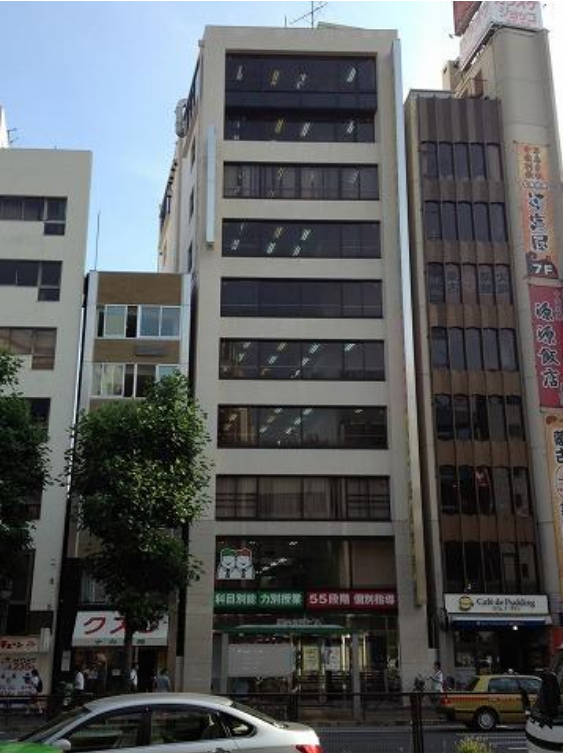
改 修 前 外 観

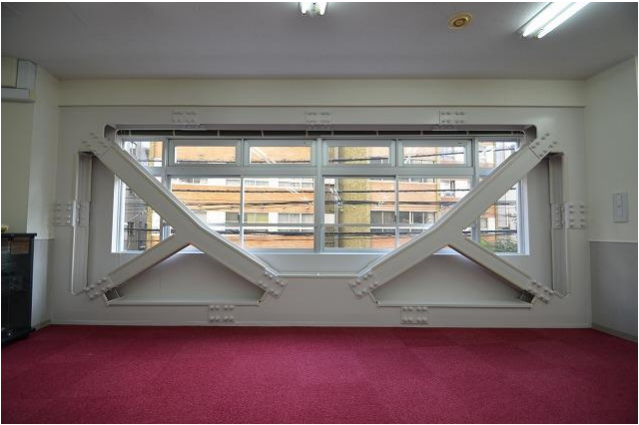
マンサード形ブレース

本建物に採用したブレースは在来工法による鉄骨ブレースであるが、1 階は出入り口動線を確保するため、既存建具の寸法や取り付け位置より構造性能を満足するブレース断面積と勾配を決定した。また鉄骨枠が出入りの障害とならないよう、既存鉄骨とガセットプレートの直接溶接接合を採用するなどブレースの取り付け詳細に配慮した。2 階以上の鉄骨ブレースは枠付きの間接接合とし、南側妻面は外観上の煩わしさを極力避けるために鋼管ブレースを用い、北側妻面は既設の消防隊進入口との干渉を避けるため、マンサード形を採用した。

今回耐震ブレース新設部分（道路側外壁サッシュ面）は建築基準法上の消防隊進入口及び、自然排煙口となっていたため、マンサード形の耐震ブレースを採用し建築基準法上、支障ない設計とした。構造図が無いため斫りを含めた現地調査にはかなりの期間を要し、また補強部材配置計画にあるいは施工上も余裕の無い改修工事であったが、発注者のご理解とご協力のもと、きめ細やかなご対応をいただき、現地調査、診断補強設計、改修工事全工程をつつがなく完了させることができた。

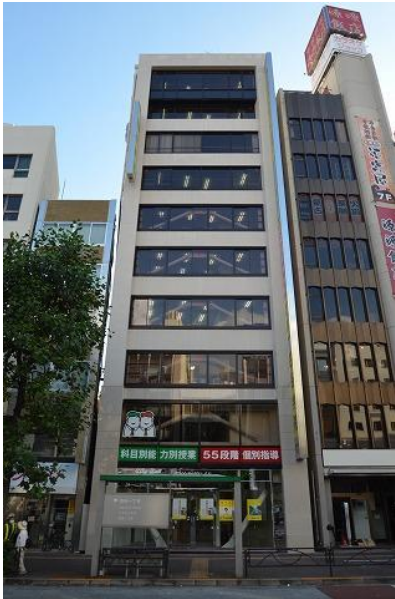
改 修 後 外 観
