# 淑徳 S C 5 号館耐震補強工事①棟・②棟

08-014-2016 作成	発注者	学校法人 淑徳学園	所在地	東京都文京区
種別 耐震診断・耐震改修	改修設計	株式会社 大林組	竣工年	1961 年（昭和 36 年）
建物用途 学校	改修施工	株式会社 大林組	改修竣工	2016 年（平成 28 年）

## 学校を稼働させながら耐震補強工事

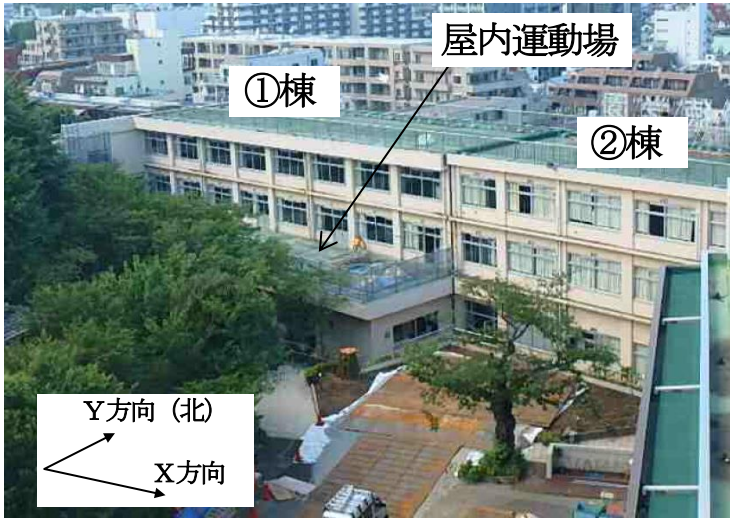
改 修 前 外 観

本建物は旧耐震基準に基づいて設計（1960 年施工）された建物である。2006 年に耐震診断が実施され、耐震性能不足が判明していたが、学園として当建物の屋内運動場部分は残置し利用したい希望をもたれていた。2008 年新校舎新築時に解体が計画されていたが、その時点では建物として利用可能であるとの行政判断もあり、日影既存不適格部分のみ解体を行うことになった。

さらに①棟は吹抜や偏心による形状指標の低減もあり、X Y 方向共に耐力および靱性が不足し、Is 値は最小 0.35 となった。②棟は X 方向で耐力および靱性が不足し、Is 値は最小 0.33 となり、①②棟共に耐震判定指標 Iso 値 0.70 を下回った。これらにより、①②棟共に耐震改修が必要であると判断した。
