白石市文化体育活動センター（ホワイトキューブ大林組コンサートホール）

08-025-2025 作成	発 注 者	白石市	所 在 地	宮城県白石市
種 別 耐震改修	改修設計	株式会社 三菱地所設計	竣 工 年	1997 年（平成 9 年）
建物用途 集会場・体育館		株式会社 織本構造設計	改修竣工	2024 年（令和 6 年）
	改修施工	株式会社 大林組

安心・安全、そしてこだわりの音響環境を継承させた「天井耐震化」

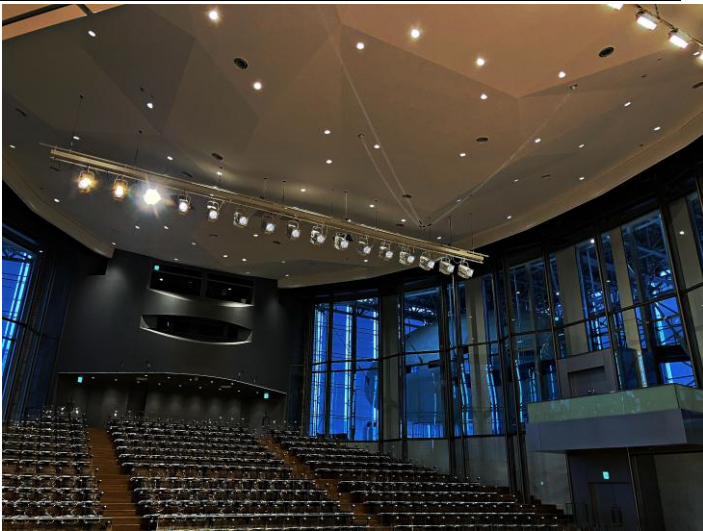
写真 1 コンサートホール改修後内観

仮設計画、構造部材検討、鉄骨部材検証、設備・舞台装置ルート干渉検討等の多くに BIM が寄与し、限られた時間の中で社内各署の技術力の集合体として今回の復旧工事を効率的且つ確実にまとめ上げることが出来た。（写真 1）

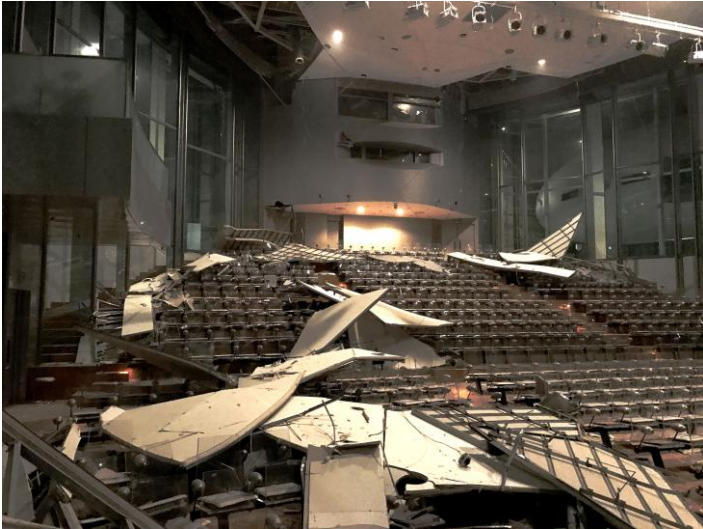
宮城県白石市では 2022 年 3 月 16 日に発生したマグニチュード 7.4 の福島県沖地震により新幹線車両の脱線や高架橋の脚部がせん断破壊するなど大きな被害が出た。白石市文化体育活動センターでもコンサートホールの吊り天井が崩落するなど甚大な被害が発生した。（写真 2）

地震後、白石市は余震の発生を考慮し、落下物による人的二次被害を防ぐため、コンサートホール内部への立ち入りを禁止した。ホール内の状況調査の方法を模索する中、JACCA（日本耐震天井施工協同組合）と株式会社 井製作所（JACCA 組合員）がドローンによる調査を白石市に提案し、安全に詳細調査が出来る手法として認められ、3 月 31 日に調査を実施した。調査により天井吊りボルトの定着部破断、天井材落下の他、野縁受けを固定するハンガー材の変形が各所で見受けられ、天井構成部材の接合部に大きな負荷が掛かっていた事がわかった。

写真 2 コンサートホール被災直後内観（2022 年 3 月 16 日）

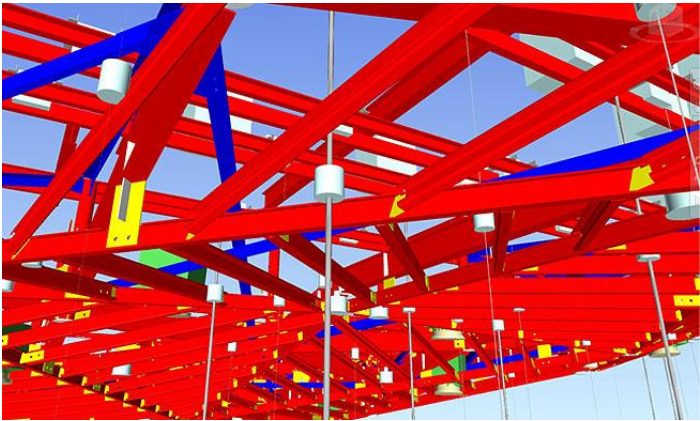
図 1 BIM による設備機器と支持構造部材との干渉検討

高さ・角度の同じものがない複雑な天井部材の製作に当たり、既存物の点群データを採取、BIM 化したものと鉄骨製作図を重ね合わせ、支障箇所の検討を行った。これにより、手戻りの無い、効率的な鉄骨製作及び天井改修が実現出来た。（図 1 及び写真 3）

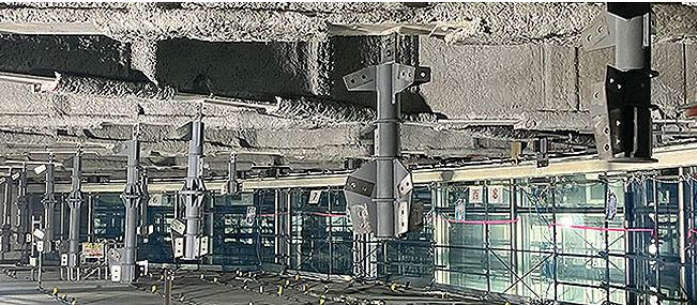
写真 3 新設された支持鋼材

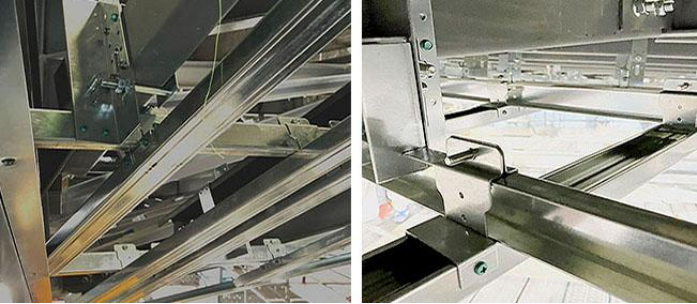
写真 4 KIRII アングルクランプ L100 工法による天井部材の固定

既存の吊り天井部材は全て撤去し、支持構造部材から天井仕上げ材を直接固定する準構造耐震天井工法（KIRII アングルクランプ L100、写真 4）の採用により地震時の天井面の振動増幅が抑えられ、地震動等の水平力に対する性能が向上した。
