中国新聞文化事業社ビル（広島三越）

12-012-2016 作成	発注者	株式会社中国新聞文化事業社	所在地	広島県広島市	
種別	耐震診断・耐震改修	改修設計	鹿島建設株式会社中国支店	竣工年	1973 年（昭和 48 年）
建物用途	百貨店	改修施工	鹿島建設株式会社中国支店	改修竣工	2015 年（平成 27 年）

百貨店として営業しながらを前提とする耐震改修

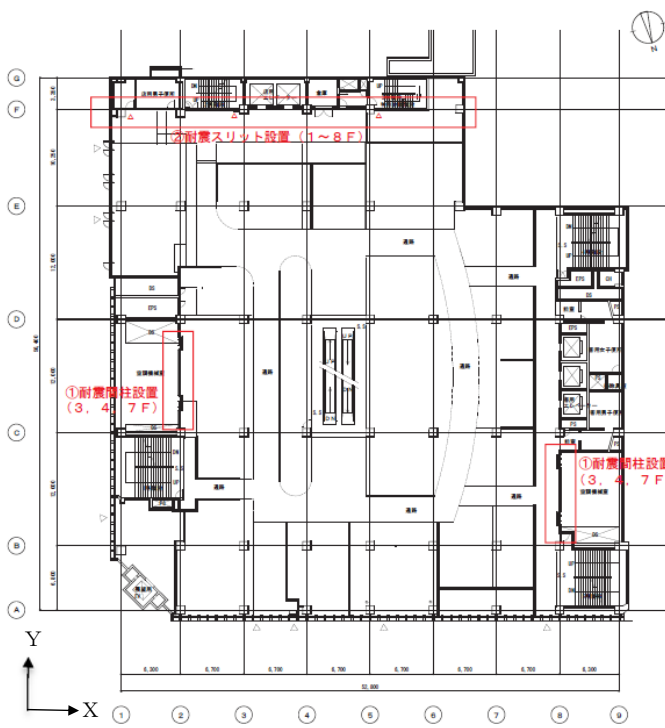
耐震改修部位（3階平面図、改修後）

上記を踏まえ、補強工法として、① 耐震間柱設置（3、4、7階、Y方向）、②耐震スリット設置（1～8階、X方向）を採用した。

- ①耐震間柱設置：上階梁と当該階梁との間にH形鋼を設置するもので、比較的簡易な部材でフレームの強度を向上させることができる。
- ②耐震スリット設置：既存RC壁の柱際・梁上に設置して周辺部材と縁を切り、平面的な剛性の偏り（偏心率）を小さくし、耐震性向上を図ることができる。

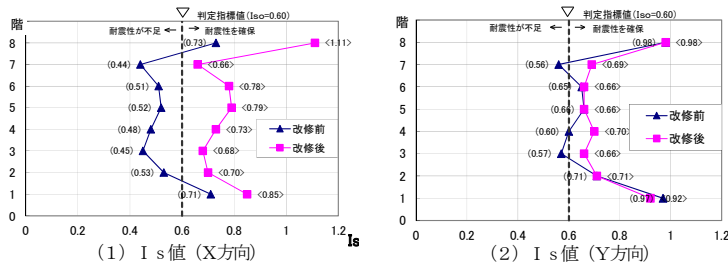
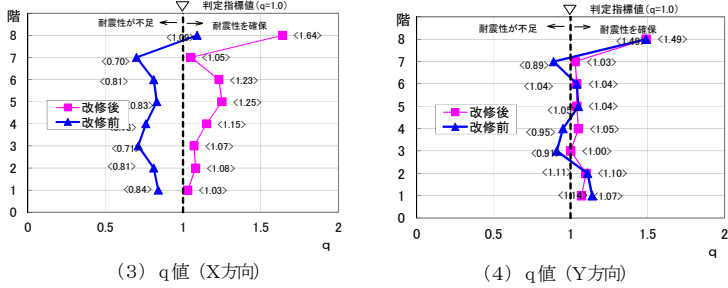
耐震診断結果（改修前▲、改修後■）

日本建築防災協会の耐震診断指針（基準）に基づく事前の耐震診断結果により、 $I_s=0.44\sim0.73$ （X方向）、 $0.56\sim0.98$ （Y方向）、 $q=0.70\sim1.09$ （X方向）、 $0.89\sim1.49$ （Y方向）と、目標値（ $I_s\geq0.6$ 、 $q\geq1.0$ ）を下回る部分が存在し、耐震改修が必要であると判断された。

今回の耐震改修（耐震間柱設置、耐震スリット設置等）により、目標性能（ $I_s\geq0.6$ 、 $q\geq1.0$ ）を満足し、所要の耐震性能を確保することができた。
