# 大田区役所本庁舎

12-018-2019 作成	発注者	大田区	所在地	東京都大田区
種別 耐震診断・耐震改修	改修設計	鹿島建設株式会社	竣工年	1992 年（平成 4 年）
建物用途 庁舎	改修施工	鹿島建設株式会社	改修竣工	2018 年（平成 30 年）

## 大震災時の最重要拠点の機能保持を目指した居ながら制震改修

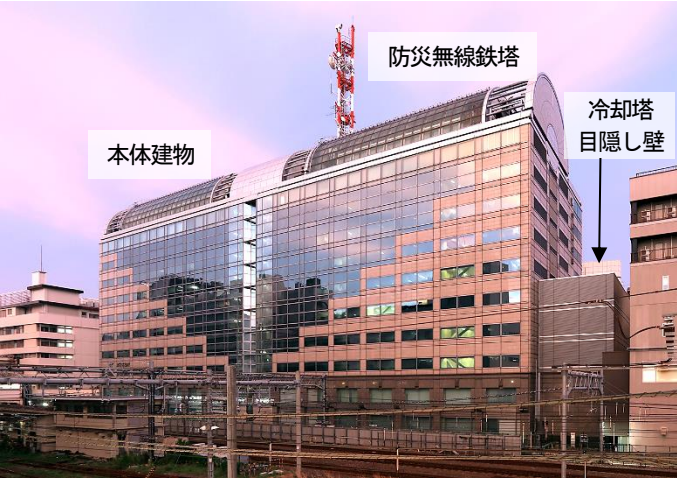
写真 1. 制震改修後の建物全景(窓越しに制震ダンパーが見える)

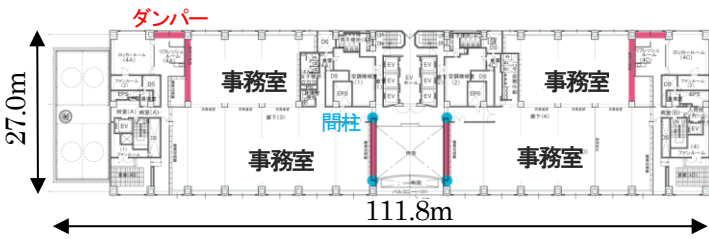
図 1. 3 階・4 階における制震ダンパーの配置

通常の制震ダンパーでは 70 台程度が必要になるのに対し、通常のダンパーのおよそ 2 倍のエネルギー吸収能力を有する減衰係数切替型オイルダンパーの採用により、必要台数を約 2/3 に抑えることで、居ながら工事にとって重要な、補強階・補強箇所数の削減を行った。ダンパーは平面的にバランス良く配置するとともに、建物所有者・設計者・施工者にて綿密な協議を重ね、工事中・工事後ともに、区庁舎としての機能と区民の利便性を損なわないような位置に配置することとした。

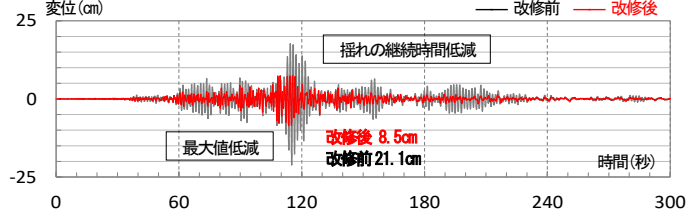
図 3. 地震時の揺れ(最大値、継続時間)の低減効果

高性能制震ダンパーの応答低減効果等により、最大応答層間変形角は長辺方向 1/114、短辺方向 1/110 に抑えられ、ほとんどの階にて 1/125 を下回ることを確認した。更に、東日本大震災にて観測された K-NET 川崎の入力に対して、上層階での揺れの幅および継続時間が大幅に減少することも確認した。なお、本計画および効果について、日本建築センターから耐震診断評定を取得している。
