龍谷大学深草キャンパス 12号館（体育館）

12-024-2025 作成	発注者 学校法人 龍谷大学	所在地 京都府京都市
種別 耐震診断・耐震改修	改修設計 株式会社アーキシップスタジオ	竣工年 1971年（昭和46年）
建物用途：学校	鹿島建設株式会社	改修竣工 2024年（令和6年）
	改修施工 鹿島建設株式会社

既存大屋根の構造デザインを活かす大空間耐震補強技術

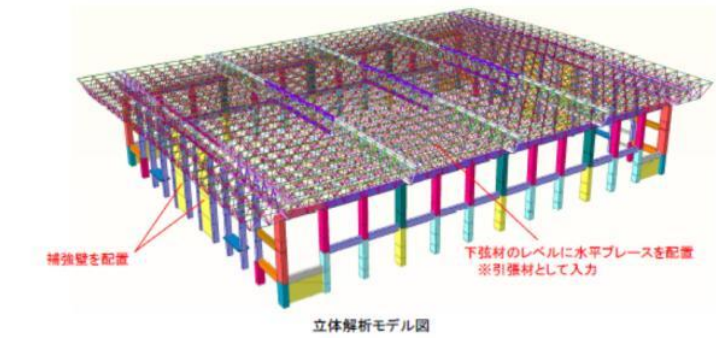
図-1 屋根面立体トラス架構の耐震補強計画、解析モデルイメージ

- 経年指標は現地調査結果から評価
 - 形状指標は現地調査および図面から評価
- 耐震診断結果は、X方向1階は部材耐力が不足、Y方向2,3階は剛性率による耐力低減のため部材耐力が不足、によりIs値が判定値0.70を下回り、補強が必要と判定された。
- ### ●耐震改修計画および改修技術
- Is≥Iso=0.70、かつ、CTUSD≥0.3を補強目標とし、以下の補強計画を策定した。
- X方向1階の部材耐力を増やすため、建物内部の耐震壁開口閉塞、および、増し厚補強
 - Y方向2階、3階の剛性率改善および部材耐力を増やすため、妻面外壁に耐震壁新設
 - 屋根面に作用する地震力を下層階へ伝達のため、屋根面トラス下弦材下に補強水平ブレース追加

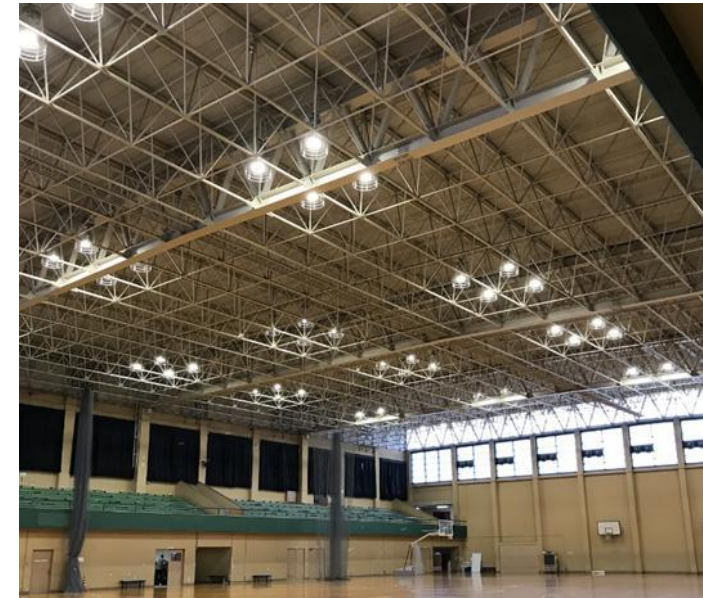
写真-2 屋根面立体トラス補強前（補強水平ブレースなし）

屋根面立体トラスの改修前後の写真を示す。既存建物の意匠性を損なわないよう、かつ、耐震補強工事の施工生産性を向上させることを考え、

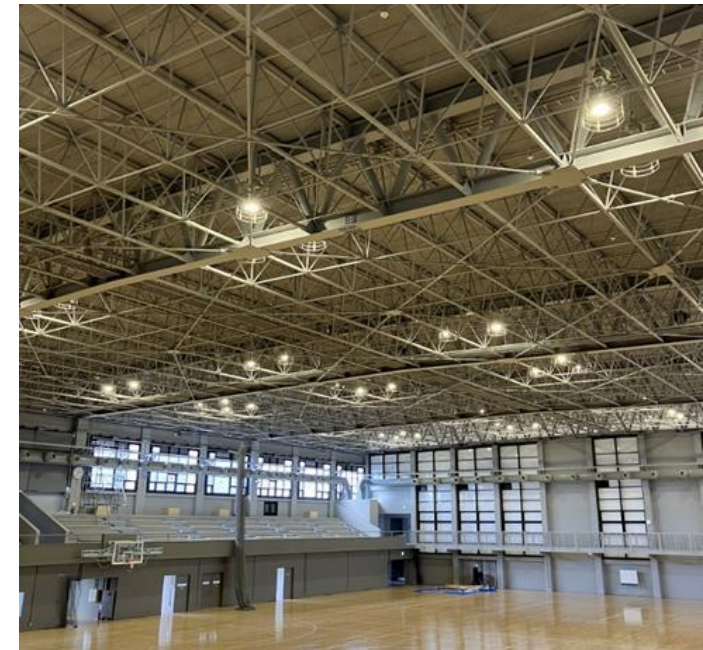
写真-3 屋根面立体トラス補強後（補強水平ブレースあり）

補強水平ブレースとしてタイロッドを立体トラス下弦材の下側にもうけたが、意図したとおり意匠性を損なわない耐震補強を実現している。

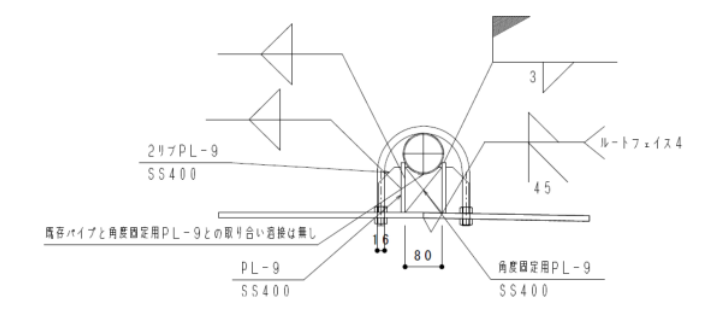
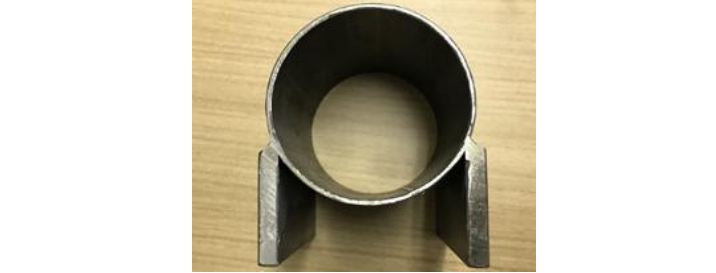
写真-4 接合部施工試験溶接状況写真

補強水平ブレースを接合する既存屋根面立体トラスの下弦材はφ89.1×2.8と非常に薄い鋼管であった。接合部の溶接品質を確実に確保するため試験施工を実施、施工要領を確認した上で実施施工を行った。
