# 郡山女子大学 62 年館

17-001-2012 作成	発 注 者	学校法人郡山開成学園	所 在 地	福島県郡山市	
種別	耐震診断・耐震改修	改修設計	株式会社鴻池組 東京本店	竣 工 年	1963 年(昭和 38 年)
建物用途	学校	改修施工	株式会社鴻池組 東北支店	改修竣工	2005 年(平成 17 年)

## 粘弾性ダンパーブレースによる補強を施した学校校舎

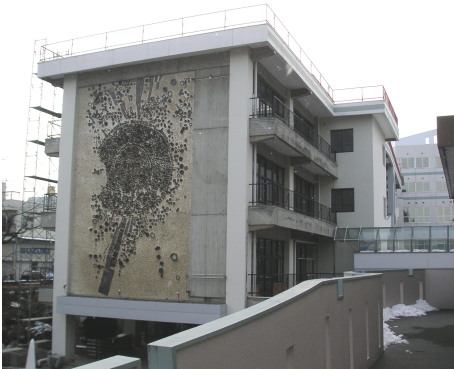
(a) 補強前

耐震診断の結果、各階のコンクリート圧縮強度は設計基準強度 18 N/mm<sup>2</sup> に対して、平均で 19.6～23.5N/mm<sup>2</sup> であった。また、診断時のコンクリート強度は 15N/mm<sup>2</sup> とした。梁間方向においては偏心により形状指標が 0.65 と低く、部分的に脆性的な部材が存在したことも影響し、構造耐震指標 Is は両方向共に 0.3 程度となった。また、経年指標 T は 0.95 と判定された。なお、補強建物の主架構(柱・大梁)については、部分的に被り厚さの不足と思われるひび割れが確認されたが、大きな損傷や劣化は確認されなかった。

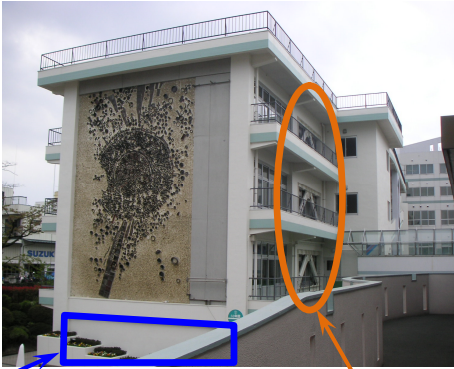
写真 1 全景写真（北東より）

耐震壁増設 (b) 補強後 粘弾性ダンパー

写真 1 に補強前後の全景写真を示す。妻側 1 階に耐震壁を増設し、桁行方向にダンパーブレースを設置した。

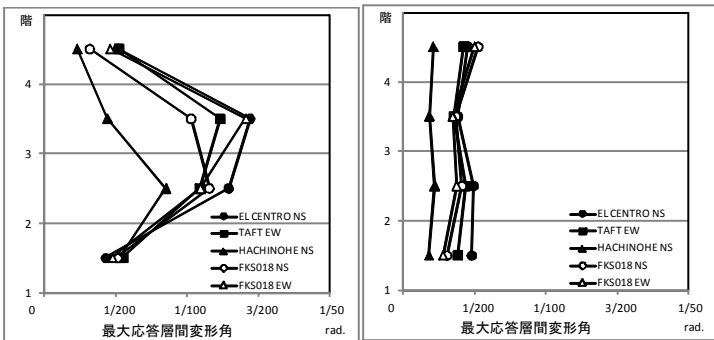
図 3 地震応答解析結果（桁行方向、20℃、最大層間変形角）

一方、桁行方向については、粘弾性ダンパーブレースによる補強を施した。ダンパーの性能は温度によって変化し、高温時には、粘弾性体が軟化するため、剛性および減衰力が低くなる。そのため、ダンパー温度を 30℃に設定して Is 値を評価した。Is/Iso が補強前の 0.5 程度が、補強後は 1.1 以上となった。また、設計時には、時刻歴応答解析により既往観測波(最大速度 50cm/s 相当)においてダンパーによる補強効果を確認している。図 3 に東北地方太平洋沖地震において近隣で観測された郡山市観測波(FKS018:防災科学技術研究所 K-NET)を含めた解析結果(温度 20℃)を示す。非補強時の層間変形角が最大で 1/70rad.程度に対して、補強時は 1/200rad.程度まで抑制できることを確認した。
