# 千葉県農業会館 本館棟

23-008-2014 作成	発注者	一般財団法人千葉県農業会館	所在地	千葉県千葉市	
種別	耐震診断・耐震改修	改修設計	大成建設(株)一級建築士事務所	竣工年	1967 年 (昭和 42 年)
建物用途	事務所	改修施工	大成建設(株)千葉支店	改修竣工	2012 年 (平成 24 年)

## 既存建物のデザインと調和した魅せる耐震改修の実現

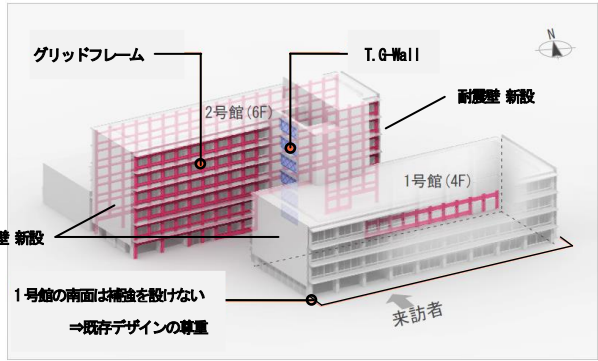
図2 耐震改修計画イメージ図

【耐震補強概要】X 方向は、外部補強フレーム「グリッドフレーム」により建物の耐力を向上させた。Y 方向は、壁の偏在によりねじれやすい性状を示していたが、既存壁増打ち補強・建物両妻面の新設耐震壁により偏心率を改善させると同時に耐力を向上させた。また、2 階～6 階の ELV ホールにおいてガラスと鋼板を組み合わせた「T.G-Wall」を設置、明るい内部空間を維持しながら耐力を向上させた。1 号館南側の壁面には補強部材をあえて配置せず、既存の外観を保存する計画とした。

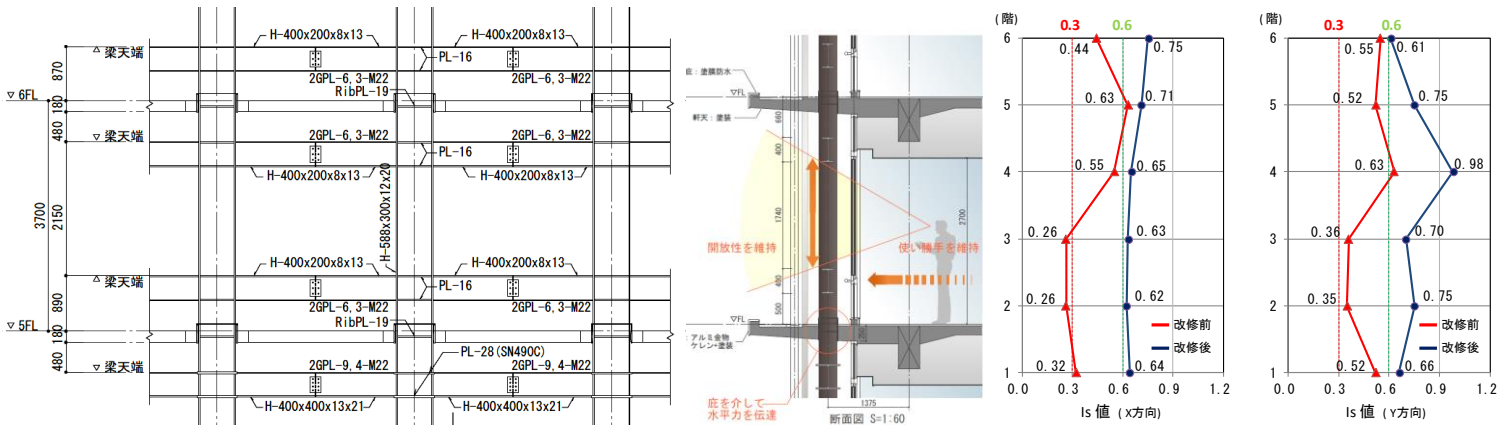
図3 グリッドフレーム鉄骨図

外部補強工法であるグリッドフレームは、各層 2 段梁の効果によりブレースが不要となり、内部からの視界を遮らない補強を実現する。補強柱は既存底スラブを貫通させ、地震時において建物の慣性力をスラブ小口の支圧で補強フレームに伝達する機構とした。この機構により振動・騒音を伴う既存躯体へのアンカー工事が大幅に低減される。グリッドフレーム直下には布基礎を設け、既存地下外壁に緊結した。

建物を使いながらの工事であったため、可能な限り建物外部で施工する計画とした。また、鉄骨製作前に現地の実測を念入りに行った。実測したデータは鉄骨製作図に反映し、鉄骨の製作精度・建方精度、溶接部の仕上がりに至るまでこだわりを持って管理を行った。グリッドフレームの鉄骨建方は、まず外部底スラブの柱貫通部に開口を設け、屋上より柱を先行して建て込み、続いて上下 2 段の梁を現場溶接で取り付けた。T.G-Wall は建方時の架構のゆがみに留意しながら鉄骨をセットした後、ガラスをはめ込んだ。

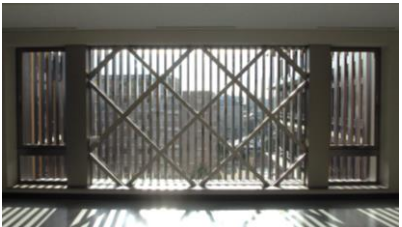
写真3 内観(T.G-Wall)

T.G-Wall はガラスと鋼板を組み合わせた補強工法である。斜め格子状の鋼板は地震時にブレースとして機能する。薄肉鋼板は圧縮力が作用すると容易に座屈し、急激に耐力低下するが、鋼板両側に挟み込むガラスを座屈拘束材として有効活用することで、鋼板座屈後も急激に耐力が低下することなく、架構の耐力・変形性状ともに向上する。ガラスと鋼板の間に隙間を設けることで地震時にガラスが割れない納まりとする。

ガラスの透明性により明るい内部空間を維持することが可能となる。Y 方向の各階における耐力向上のうち、T.G-Wall の耐力が占める割合は約 10%程度となっている。
