大阪芸術大学短期大学部 大阪学舎 2 号館

23-014-2018 作成	発 注 者	学校法人 塚本学院	所 在 地	大阪府大阪市
種別 耐震診断・耐震改修	改修設計	大成建設㈱関西支店一級建築士事務所	竣 工 年	1959 年（昭和 34 年）
建物用途 学校	改修施工	大成建設株式会社関西支店	改修竣工	2017 年（平成 29 年）

●建物概要

建物規模	地上 4 階	建築面積	674 m ²	延床面積	約 2697 m ²
構造種別	鉄筋コンクリート造（但し、屋根梁のみ一部鉄骨造）				
構造形式	耐震壁付きラーメン構造（1～3 階）／ラーメン構造（4 階）				
基礎形式	直接基礎（独立基礎）

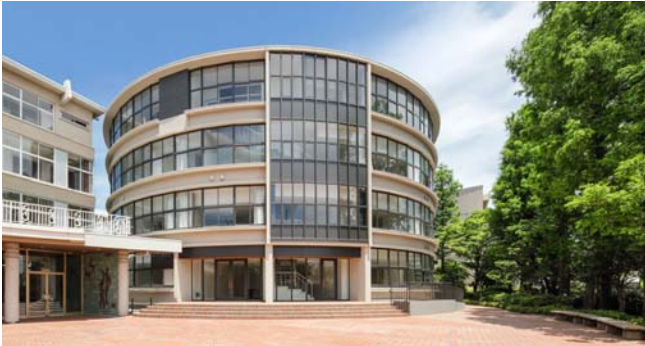
写真-1 2017 年（改修後）建物外観

・補強するにあたって、耐震補強のコンセプトは創建当時の設計思想である「内側の中央螺旋階段」と「外側の360度からの外光を取り入れることのできる開放的なラーメン構造」を継承できる補強を第一に考えた。現存する数少ない円形校舎を、機能美を損なうことなく、内側の中央螺旋階段にまで360度から外光を採り入れ、安全性を向上し、内装を全面更新、快適でアクティビティの見える円形学舎として再生を図った。（写真-1）

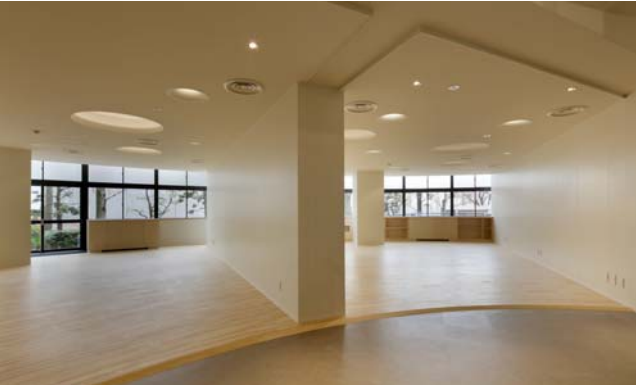
写真-2 2017 年（改修後）1 階ホール内観

・1 階から 3 階は耐震要素を内側と外側間の放射状に配置することで、外周外観の創建当時のイメージもそのまま残すことができた。また、放射状の耐震要素は既存のブロック壁や既存壁を撤去し、その部分に構築するため使い勝手の維持も可能になった。内装は木やナチュラルカラーの素材を採用し、保育教育学科らしいやさしく柔らかな空間を創出した。（写真-2）

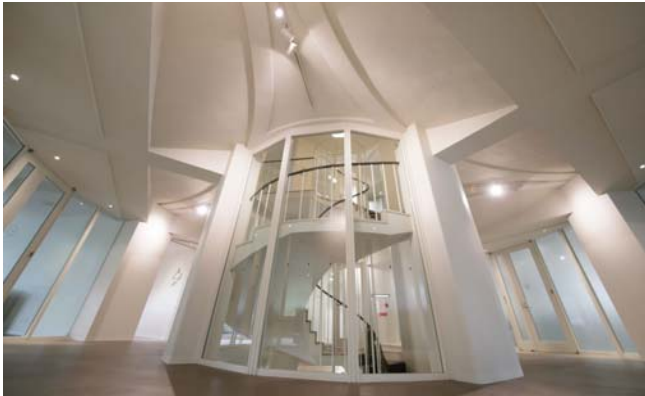
写真-3 2017 年（改修後）中央螺旋階段

・円形建築ならではの問題点である中央部への採光を改善するため、各室廊下側の間仕切り壁をガラスサッシに更新して、全周から中央の螺旋階段まで自然光を取り込んだ。緩やかなアール形状の柱型や梁型は、既存の美しい構造形状を際立たせるために、ボードで隠すのではなく、露出仕上げとした。これにより、天井高さが確保され、円形校舎ならではの、開放的で自然光に満ちた明るい空間が広がり、照明の消費電力を抑え、省エネにも寄与している。（写真-3）

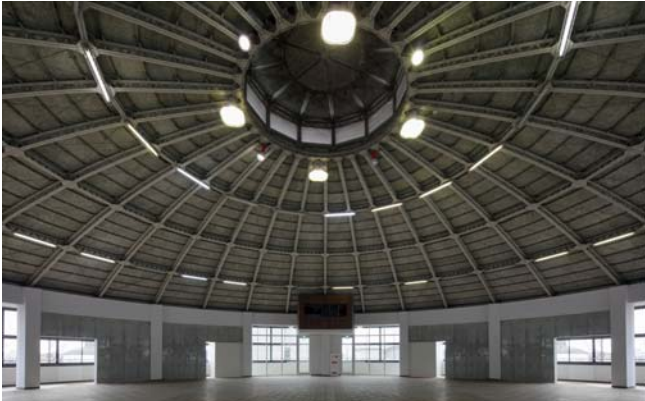
写真-4 2017 年（改修後）4 階ホール

・最上階の 4 階においては大空間を損なわないように放射状の耐震要素による補強ではなく、外周方向に 4 か所のみ柱に袖壁補強を行うことで耐震性能を確保した。これにより、創建当時から変わらない内部の円形ドーム空間を継承した。（写真-4）

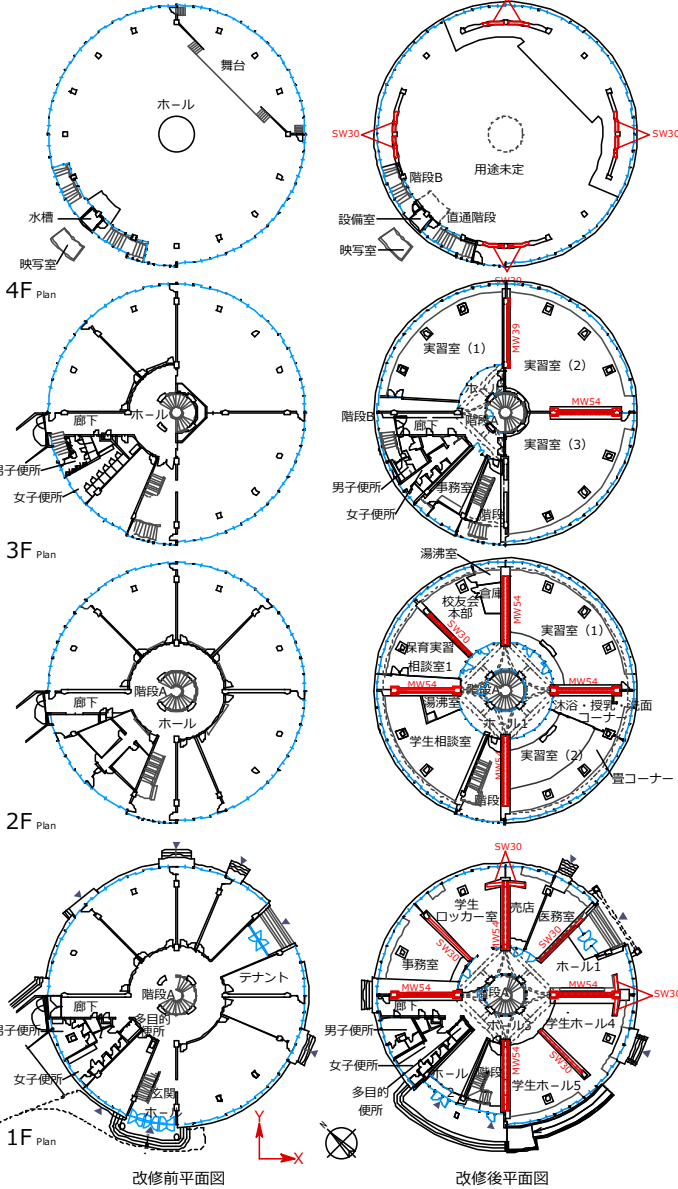
図-1 平面図（改修前後）

・今後の長期使用を見据え、リフォーム時のプラン変更を考慮しながら各室の機能を損なわずに耐震壁を設置した。既存構造フレームに対し、教室のある 1～3 階は、外周窓からの採光を考慮し、放射方向の既設壁への増打ち補強とした。円形の大空間である4階は、空間性能を損なわないように外周方向の柱間への新設袖壁補強により耐震補強を行った。（図-1、2）
