静岡新聞・静岡放送東京支社

23-019-2023 作成	発 注 者 静岡放送株式会社	所 在 地 東京都中央区
種 別 耐震改修	改修設計 大成建設株式会社一級建築士事務所	竣 工 年 1967 年（昭和 42 年）
建物用途 事務所	改修施工 大成建設株式会社	改修竣工 2022 年（令和 4 年）

東京・銀座のメタボリズム建築として知られる丹下建築の耐震改修

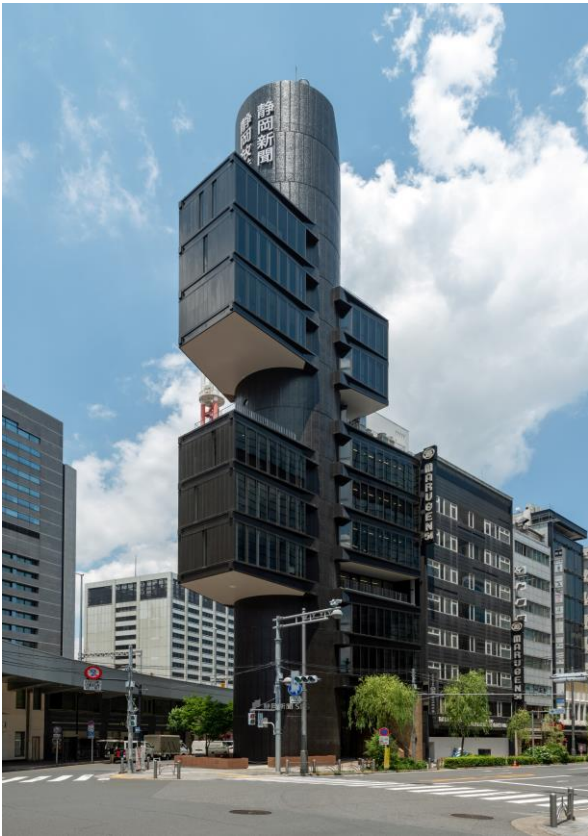
写真 - 1 建物外観（改修後）

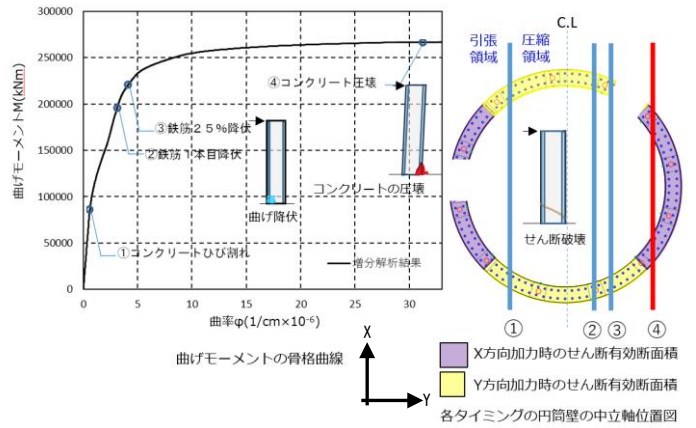
本建物の構造耐震要素は、外観から想像できるように中央の円筒コアである。(写真 - 1) 長期荷重により生じる円筒コア壁の圧縮応力度が小さいため、地震時に引張応力状態となる領域が多く (図 - 2)、その部分のせん断抵抗力は低下するため補強が必要となる。耐震補強としてはコア外面にタガを巻く補強が最も有効ではあるが、外部補強は丹下健三氏設計の建築物の歴史的価値を損ねることとなるため、円筒コア内部に耐震補強を行うこととした。RC 壁内側の増厚も検討されたが、内部空間を阻害することから、鋼板による補強を採用することとした。コンクリート壁と鋼板を完全に一体化すれば、せん断耐力の大幅な上昇が期待できる。しかし溶接にはコンクリートへの熱影響があること、狭隘な場所での工事となることから、コンクリート壁と鋼板のせん断剛性比に応じた鋼板によるせん断力負担に期待する設計とした。円筒コア脚部の曲げ耐力を補うため既存躯体と鋼板の間に炭素繊維シートを配置し、スラブ貫通部及び大梁ではCF アンカーを用いた。

図 - 2 破壊形式確認

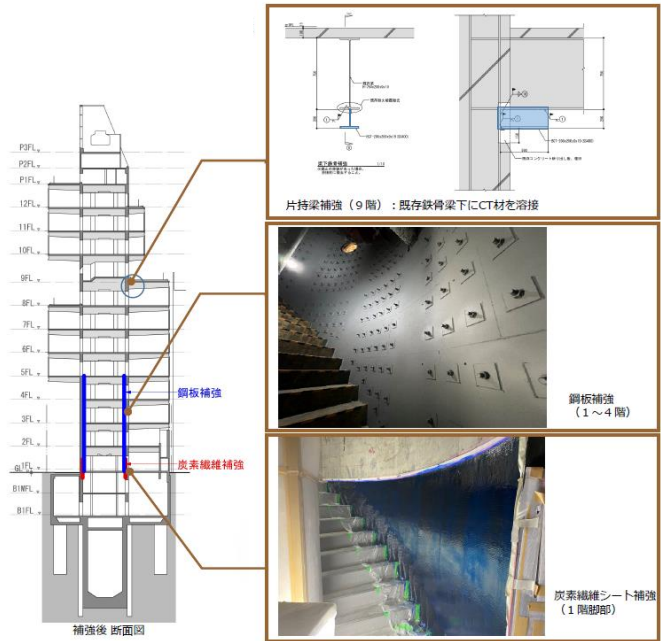
図 - 3 補強概要と施工写真

鋼板は建物の内側から補強し、せん断耐力の向上を目的とする。鋼板はPL-9 とし、あと施工アンカー(D19-@200) により緊結してせん断力を伝達する。円筒壁と鋼板の間はグラウトを充填する。狭小な室内での施工となるため施工時に2ー3 人で運べるように鋼板を分割 (70kg/枚) し

各鋼板単体でせん断力を伝達できるだけのあと施工アンカー本数を設置し、鋼板同士は独立し互いに溶接しない納まりとした。鋼板の高さ方向は、斜め方向のせん断力に対して効かせるため、千鳥状に配置した。

地震時に引張応力状態が大きくなる階は、薄くて耐力のある鋼板を内側から巻き、せん断破壊を防止した。曲げ応力が大きくなる 1 階脚部は炭素繊維シートによる曲げ補強を行い、地震時の損傷が小さくなるように配慮して設計した。また、上下動の検討により事務所の片持ち梁の 1 か所に補強が必要となり CT 部材の溶接補強を行なった。(図 - 3, 4)

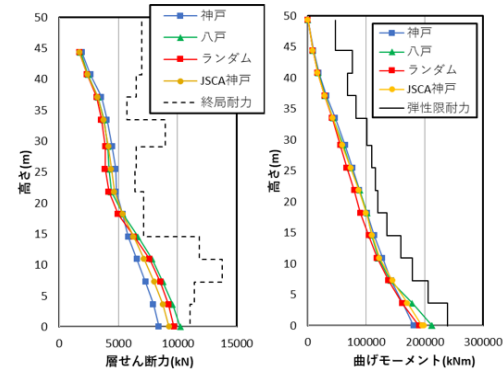
図 - 4 改修後の地震応答解析結果 X 方向（レベル 2）
