A N A クラウンプラザホテル長崎グラバーヒル

26-010-2018 作成	発注者 株式会社グラバーヒル	所在地 長崎県長崎市
種別 耐震診断・耐震改修	改修設計 株式会社竹中工務店	竣工年 1974 年（昭和 49 年）
建物用途 ホテル	改修施工 株式会社竹中工務店	改修竣工 2017 年（平成 29 年）

景観保存地区における 意匠性に配慮した耐震補強

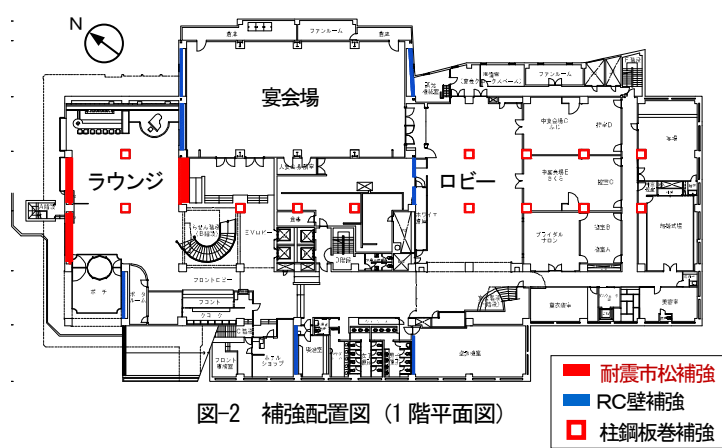
図-2 補強配置図（1階平面図）

- ①上層の客室階は長辺方向に非構造壁が多く、耐震要素が不足している。
- ②下層の共用階は土圧壁の偏在により平面的な剛性バランスが悪い。
- ③上層客室階の連層壁直下の柱が下階壁抜け柱となり、耐震壁の性能を充分発揮していない。

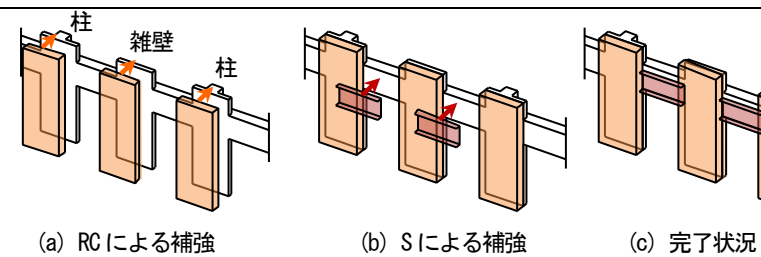
図-4 ハイブリッド外壁補強概念図

「景観形成重点地区」であることに配慮し、意匠性に優れた「ハイブリッド外壁補強」を開発した。柱と雑壁が交互に並ぶ架構において、外部のみから RC・S による補強を行う工法である（図-4）。雑壁を打増すことで、雑壁自体の地震時のせん断ひび割れを抑制するとともに、雑壁を耐震要素（柱）として活用する。雑壁・柱の打増し補強のみでは、それをつないでいる梁が、せん断破壊が生じ易い「短梁」状態となるため、架構全体として十分な耐震補強効果を得られなくなる。そこで「短梁」に対して、外側からのみの鉄骨補強を行う。ここでは、接着工法の既往の技術・知見を活用し、鋼板接着補強としているが、あと施工アンカーを併用して力の伝達を確実なものとしている。

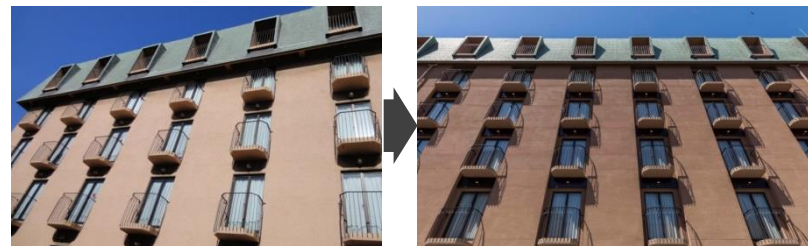
写真-2 外壁補強状況（補強前後）

本補強により、建物外観は陰影のある彫りの深い豊かな表情となり、ホテルの品格を維持するとともに、周辺環境にも違和感なく溶け込み、外観に対する行政の審査も問題なくクリアすることができた（写真-2）。外部の補強工事とすることで、客室有効面積の減少もなく、仕上材の撤去・復旧も不要となり、コスト・工期の削減にも大きく寄与している。

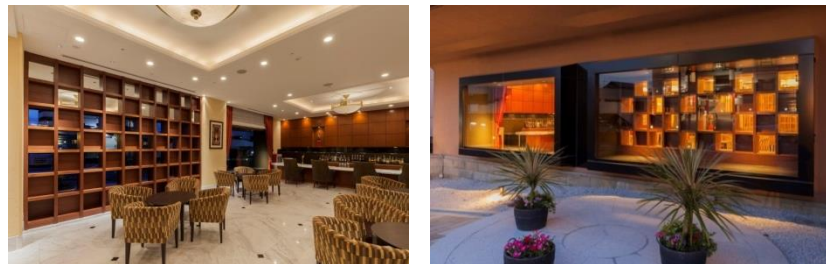
写真-3 耐震市松補強

偏心率改善のため開口部に設ける補強壁は、閉塞感、圧迫感を与えない補強として木仕上げを施した「耐震市松」を採用した（写真-3）。「耐震市松」は市松状に配置した鋼板による補強で、高い変形性能と大きな耐力を発揮する竹中工務店の保有技術である。耐震市松に木仕上げを施すことで、「ホテルの品格を保持する美観に優れた耐震補強」、「イメージ更新のインテリアとしての耐震補強」を実現している。耐震市松の製作に際しては、ロボット溶接の標準化を図り、品質の向上と製作の効率化を図っている（写真-4）。

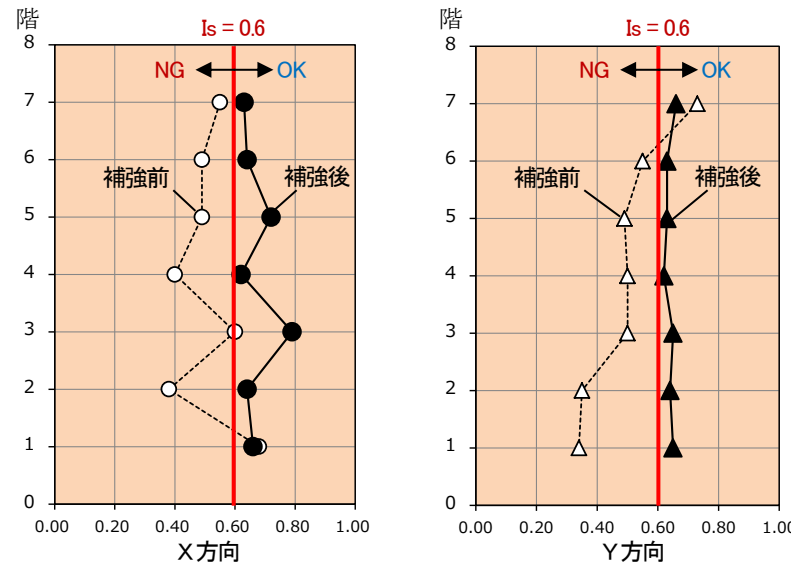
図-5 補強前後の構造耐震指標(Is値)

耐震改修促進法の改正により、1974 年に竣工した本建物は耐震診断結果報告の義務対象となった。耐震性能の不足が判明すると、建物所有者は速やかに耐震改修工事を行うことを決定された。
