徳川美術館

26-012-2019 作成
種別 耐震診断 耐震改修
建物用途 美術館

美術館におけるアンモニアの発生を抑えた耐震補強と原意匠を維持した天井改修

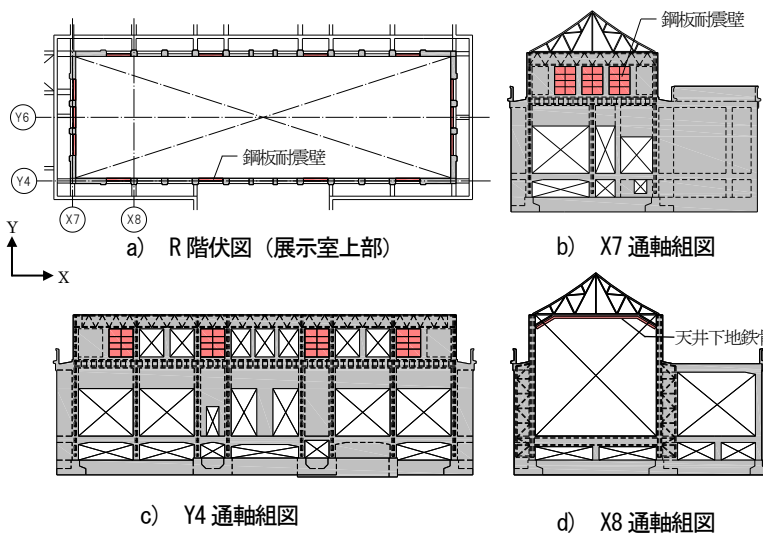
図-1 本館棟の耐震改修計画

本館は R 階 X 方向・Y 方向で Is 値が判定指標を下回った。耐震要素となる壁がほとんどなく、柱の鉄筋量も少ないことに起因しているため、接着工法を用いた鋼板耐震壁の増設により強度向上を図った。(図-1)
北蔵増築棟は 1 階 Y 方向で Is 値が判定指標を下回った。強度指標 C は高い値を示していたが、形状指標 S₀ が偏心率の規定により低減を受けていることに起因しているため、剛性の高いエストーンブロック耐震壁により偏心率の改善を図った。(図-2)

耐震性能が不足していた本館 R 階および北蔵増築棟の 1 階に耐震補強を行うことで Is 値が 0.60 以上となり、予想される地震動に対して所要の耐震性を確保することができた。また、展示室の天井改修では原意匠を踏襲しながら、落下のリスクを大きく低減することができた。
