天満屋福山店

26-016-2020 作成	発 注 者	株式会社 天満屋	所 在 地	広島県福山市
種別 耐震診断・耐震改修	改修設計	株式会社 竹中工務店	竣 工 年	1984 年（昭和 59 年）
建物用途 物販	改修施工	株式会社 竹中工務店	改修竣工	2020 年（令和 2 年）

店舗への影響を最小限とした RC 耐震壁の耐力向上による耐震改修

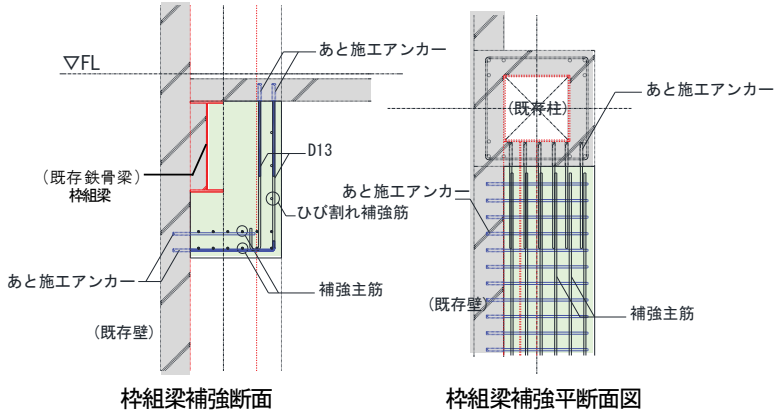
図 3：枠組梁補強詳細図

耐震壁の枠組フレームの鉄骨梁の耐力・剛性が低い影響により、耐震壁の耐力が低く評価されている。そこで一群の耐震壁の枠組フレームにおいて鉄骨梁である頂部の梁に対し、RC による被覆補強を設けることで、枠組フレームの梁の耐力および靱性を向上させる。図 3 のように補強を行うことで、一群の耐震壁の耐力が枠組フレームにより決定せず、既存 RC 耐震壁の耐力を向上できる。本補強は梁部分に対する補強のみであり、天井裏のスペースで大部分が補強でき、改修後の内部空間への影響を最小限にとどめることができる。

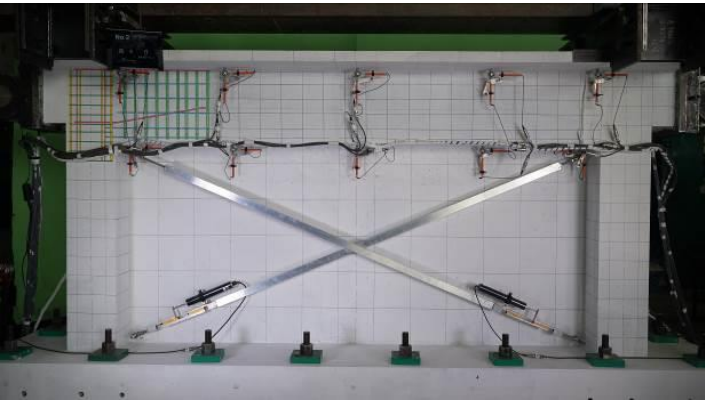
写真 2：縮小試験体による試験状況

本補強の効果を縮小試験体による実験にて、耐震壁の耐力向上効果を確認した(写真 2・表 1)。補強前の状態での計算値は 462kN であり、補強により枠組で耐力壁の耐力が決定しないことが確認できた。

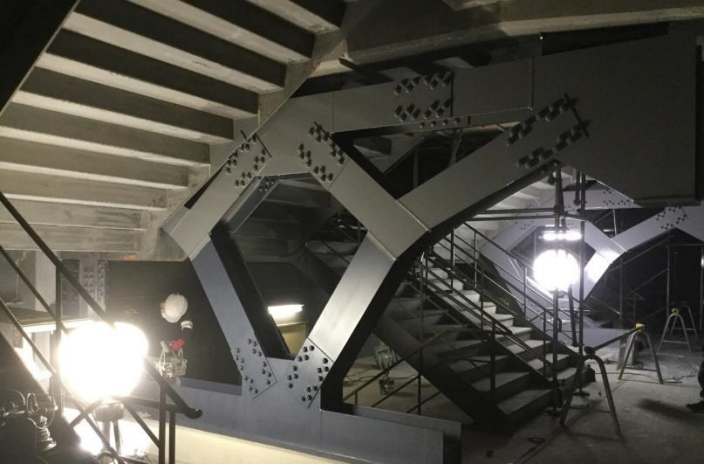
写真 3：鉄骨ブレース補強

耐震壁の耐力を向上したうえで、さらに必要な耐力は、梁が鉄骨造である部分が主であるため、鉄骨部材による補強を行った。避難動線など開口が必要となる部分については、新設鉄骨ブレース補強により有効開口を確保した補強とした(写真 3)。店舗内部に配置される部分は分割可能で、内部への運搬が比較的容易な新設鋼板パネル補強とした。
