# 新都心マンション

28-002-2017 作成	発 注 者	新都心マンション管理組合法人	所 在 地	東京都渋谷区
種 別 耐震診断・耐震改修	改修設計	東亜建設工業㈱一級建築士事務所	竣 工 年	1981 年（昭和 56 年）
建物用途 集合住宅、物販、飲食	改修施工	東亜建設工業㈱東日本建築支店	改修竣工	2014 年（平成 26 年）

## 助成金を利用した外付鉄骨フレーム（KG 構法）による耐震補強

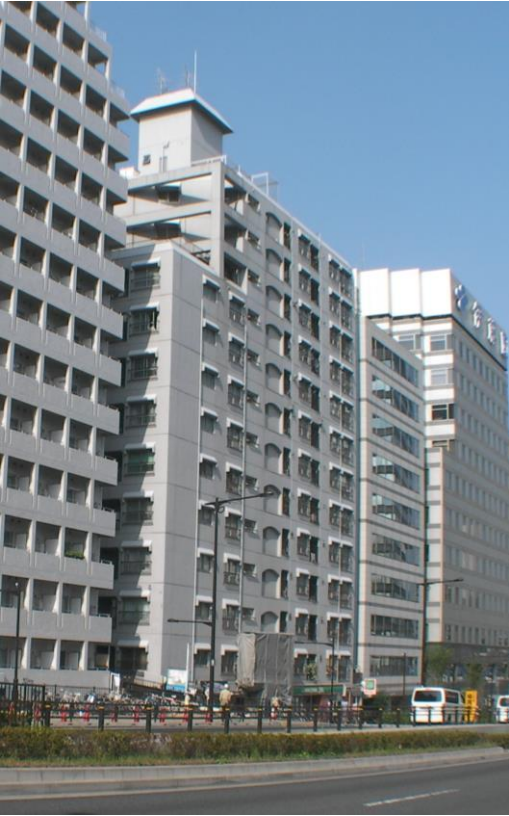
写真-1 山手通り側からの建物全景（東側外観）

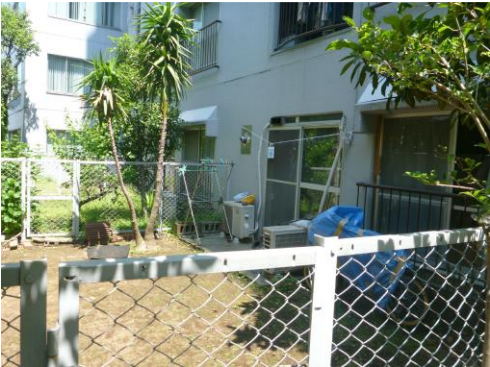
写真-2 補強前（西側外観）

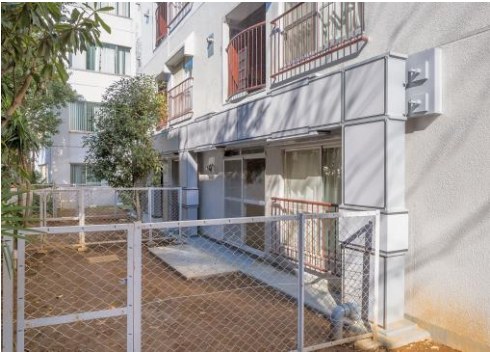
写真-3 補強後（西側外観）

KG 構法は、KG ピンの位置精度が構法の要となるため、製作工場での検査や KG ピンが取付く既存建物の鉄筋位置の確認を入念に行い、施工に反映することができた。工事関係者から出された様々な改善点や注意点は、その都度確認し工事を完了させることができた(写真-2、-3)（図-1）。

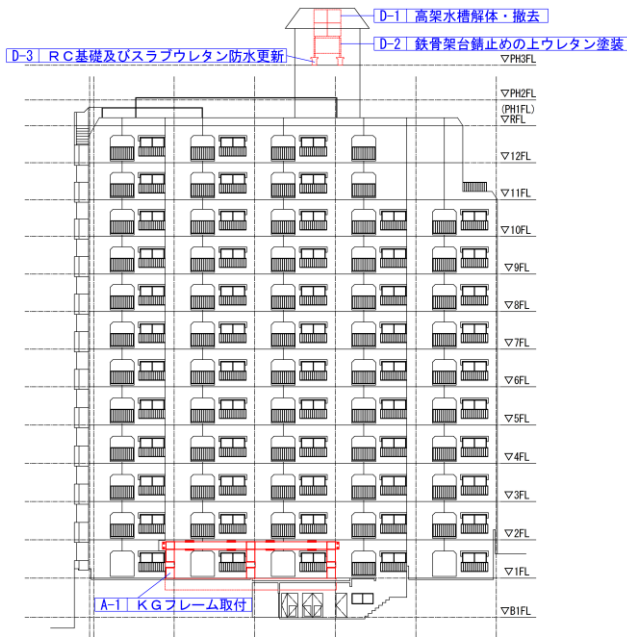
図-2 西側立面図

診断時に目標値を下回っているペントハウス 1 階は高架水槽撤去(図-2)による重量軽減を行うことにより、目標値をクリアした（表-1）。

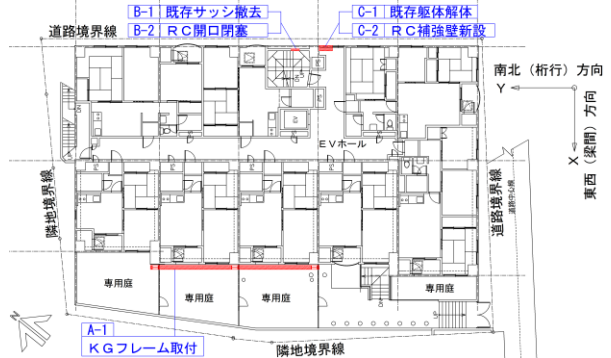
図-3 1 階平面図

診断時に目標値を下回っている 1 階部分に KG フレーム(図-2、-3)、EV ホールに新設袖壁、階段室の開口閉塞を行った結果、耐力が向上し、目標値をクリアした（表-1）。

工事期間は準備工事が 3.5 ヶ月、現地工事が 3.5 ヶ月の計 7 ヶ月で行った。準備工事段階を含め、部材（KG ピン、KG フレーム、化粧カバー）の製作期間に約 2.5 ヶ月程度要するため、既存建物の鉄筋位置確認を速やかに実施する必要がある。KG 構法による補強を行う建物東側は敷地が狭く、耐震補強部材の楊重にはチェーンブロックのみの作業となったため、施工性が悪く、施工歩掛 3～5（ピース/日）となった（図-3）。苦労した点は、建物内部（居室内）での作業の日程調整で、各戸別に施工日を決定し了解を得る必要があった。特に 1フロア同日施工しなければならぬ作業（KG ベース設置、PC 鋼棒緊張）の日程調整に苦慮した。

1 階東側の袖壁増設工事及び開口閉塞工事は、縦の導線がある EV ホールや階段室に面した内部廊下であったため、はつり時の反響音が大きく、粉塵も舞い、今後の課題となった(写真-1)（図-3）。
