# 東急百貨店本店

29-003-2012 作成		発注者	株式会社 東急百貨店	所在地	東京都渋谷区
種別	耐震診断・耐震改修	改修設計	東急建設(株)、(株) i2S2	竣工年	1970年(昭和45年)
建物用途	商業施設	改修施工	東急建設(株)	改修竣工	2010年(平成22年)

## 施工中も完成後も店舗営業に支障を来さない 制震改修

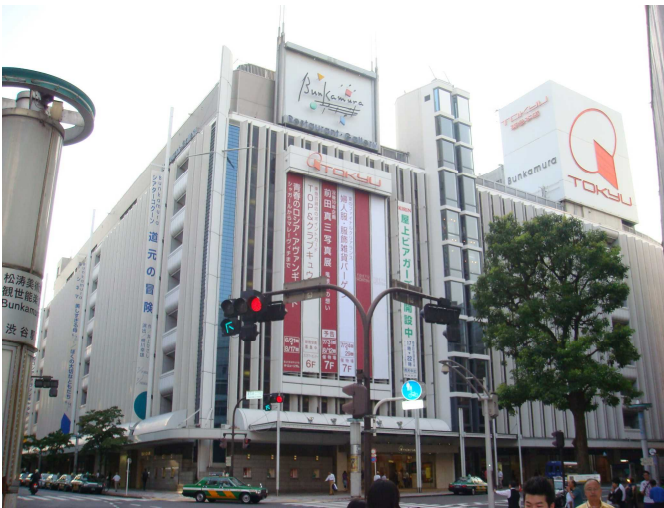
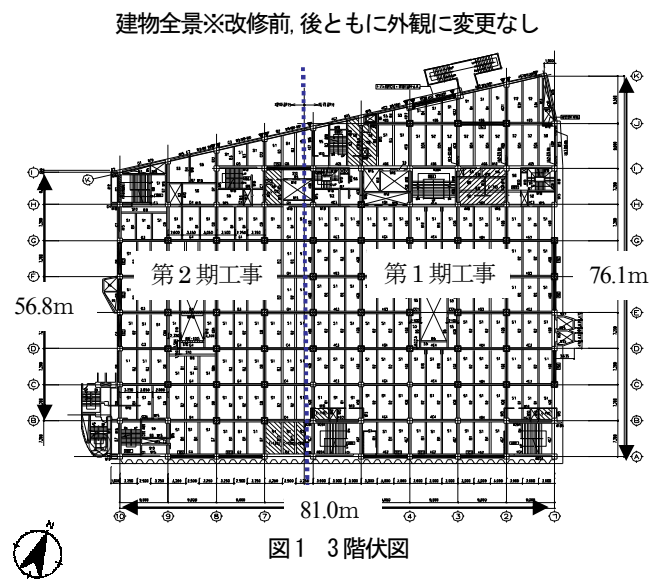
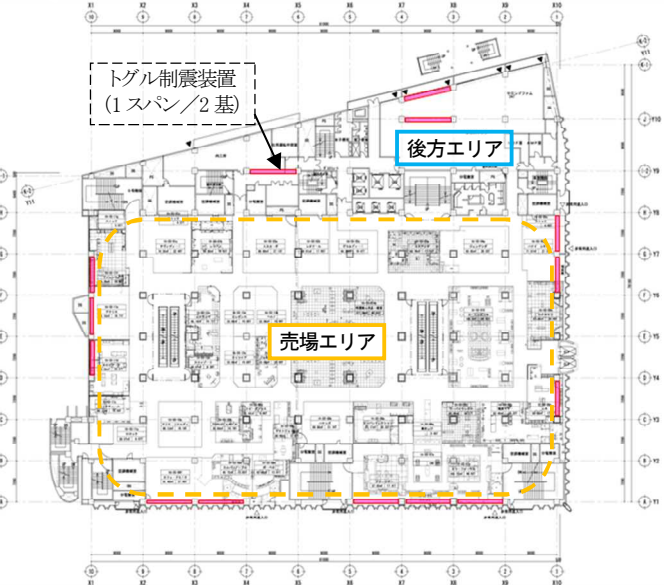
図2 3階トグル制震装置の配置図

本改修計画の基準階の制震部材配置を図2に示す。建物外周部コバランス良く配置する計画とすることで、発注者要求である「店舗内への補強部材の新設による売場面積の縮小」を最小限に抑えた計画としている。

制震装置には、建物の層間変位を抑え、地震エネルギーを効率よく吸収する『トグル制震装置』を採用し、2階から7階に75スパンに150基を配置している。その他既存柱のせん断耐力向上のための柱炭素繊維補強を19ヶ所、柱・壁のコンクリート補強を11ヶ所行った。また、3階以上の北側外壁腰壁部分の短柱による柱せん断破壊を回避するための耐震スリットを88ヶ所新設した。さらに鉄筋コンクリート造となる地下部分での柱軸耐力不足の柱の1ヶ所については鋼板巻立て補強を行っている。幸い、構造解析・補強設計の結果、百貨店のエントランスとなる1階部分は無補強であり、制震改修を実現出来ることが確認された。

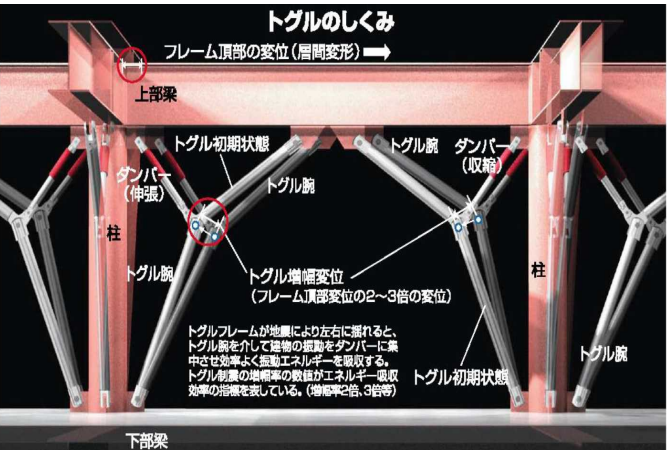
図3 トグル制震装置のしくみ

トグル制震装置とは、2本の鋼製腕部材と1本のオイルダンパーをピン接合により構成されるものを1基とし、1スパン内の補強鉄骨枠内に対称に2基配置している。トグル制震装置の特徴は、地震動時に建物に生じる層間変位をエネルギー吸収部材であるオイルダンパーに2倍程度に増幅させて、効率的に建物を制震させるシステムである。(図3)

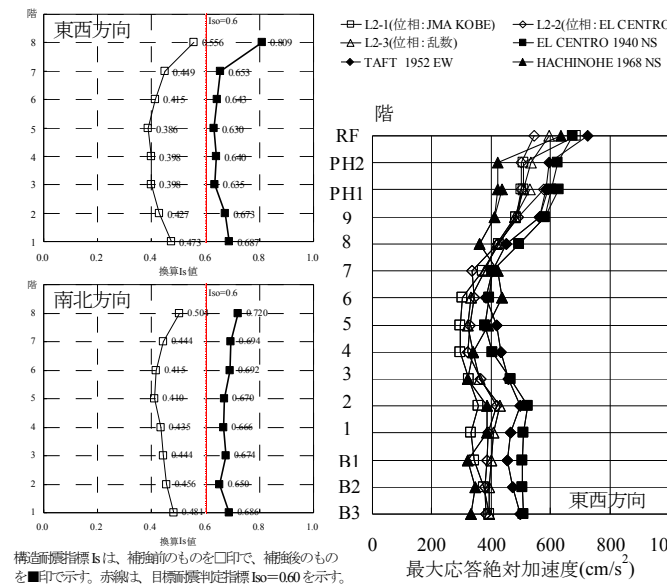
図4 補強前・補強後Is値

耐震診断の結果構造耐震指標Isは、東西方向では0.386～0.556、南北方向では0.410～0.504と目標構造耐震指標Iso=0.6以下であり、「耐震(安全)性に疑問あり」と判断された。(図4)

告示波(極稀)および観測波(50cm/s)の計6波での地震応答解析を行った結果、目標耐震性能である①「層の最大応答層間変形角が1/150以下」、②「柱、梁および耐力壁の応答せん断力が終局せん断強度以下」であり、極めて稀に発生する地震動時に対して倒壊・崩壊しないことを確認している。さらに、制震装置のエネルギー吸収効果を考慮した構造耐震指標Is(換算)は、東西方向では0.630～0.809、南北方向では0.650～0.720であり、Iso=0.6以上と建物が「安全」であると判断している。(図4)

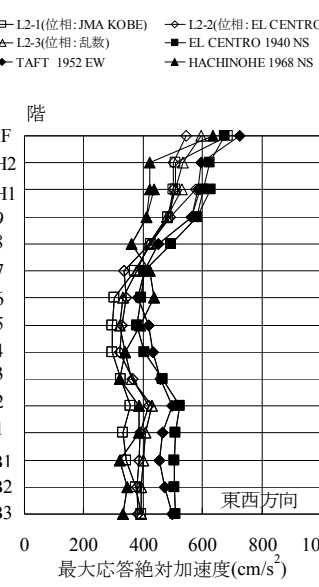
図5 最大応答加速度

図5に示す通り、8階までの店舗階において入力加速度に対する床応答加速度の増幅はなく、制震効果が確認できます。また、制震改修完了後に発生した東日本大震災(2011.3.11)においても、人災はもとより商品被害は無く、期待通りの制震効果が確認できました。
