# 裾野市本庁舎

| 種別 耐震改修 | 改修設計 | 戸田建設㈱一級建築士事務所 | 竣工年 | 1977 年（昭和 52 年） |

## 免震改修＋地下空洞充填で基礎部分を含めた一体の補強実施

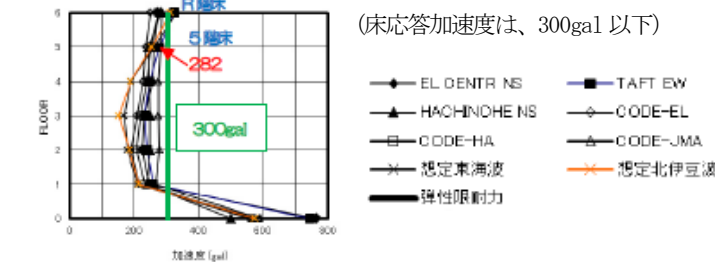
図 4 最大応答加速度（特性変動正側）

免震レトロフィットの補強効果は、時刻歴応答解析を行い確認した。

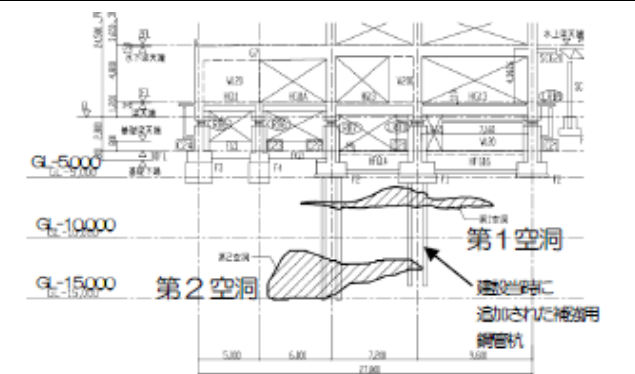
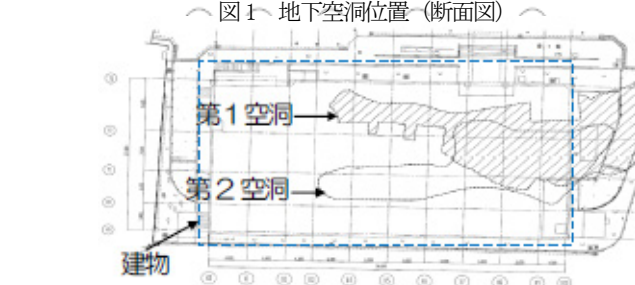
図 2 地下空洞位置（平面図）

1975 年の建設時に建物直下に地下空洞が発見された。空洞は、建物直下に上下方向に 2 箇所存在している。概略の断面を図 1 に空洞の平面を図 2 に示す。

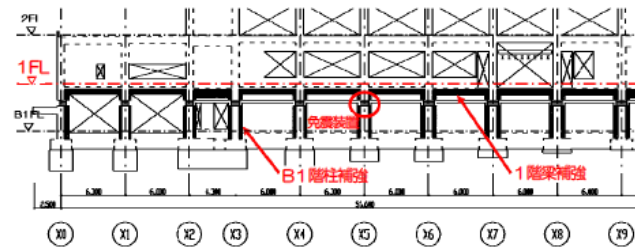
図 3 補強概要

地下 1 階柱頭部に積層ゴムアイソレーターを挿入し、建物を中間層免震構造化する耐震改修である。中間層免震化に伴い、1 階梁・B1 階柱・地中梁の補強を行うとともに、建物外周の免震層レベルにドライエリアを設けた。免震装置の配置は、天然ゴム系積層ゴムと鉛プラグ入り積層ゴムのバランスよく配置することで、免震層の大変形時の偏心の影響を極力小さくする計画とした。
