ユープラザうたづ

39-005-2025 作成	発注者	宇多津町	所在地	香川県綾歌郡宇多津町
種別 耐震改修 その他	改修設計	㈱清和設計事務所	竣工年	1998 年（平成 10 年）
建物用途 集会場	改修施工	㈱藤木工務店 四国支店	改修竣工	2024 年（令和 6 年）

天井の構造強化と準構造部材により 複雑な既設天井形状の耐震性能を強化

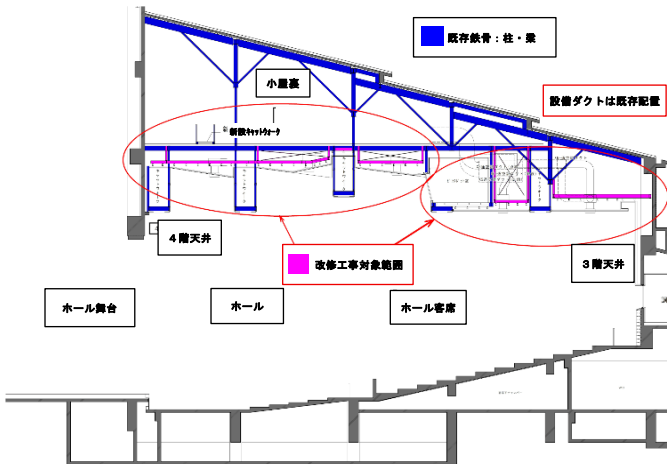
図一② 劇場ホール断面図

本改修計画(図一①に示す)は、建物の西側に位置する。劇場ホールの天井規模は、水平投影面積 511m²、高さ 12.5m、重さ 20kg/m²となる。天井形状は、図一②に示すように支持高さが異なるため、補強部材下部の天井面は各スパンが別々に挙動する計画とした。希な地震の発生時(中地震)に、天井が損傷しないようにすると共に、中地震を超えるような強い地震に対しても、天井の脱落を低減することを目的とし計画されている。はじめに、劇場ホール客席部分の既設吊り天井を撤去後、既設建物躯体の内側に補強部材を新設し剛性を確保する。天井面構成部材は、新設した補強部材にしっかりと緊結された準構造耐震天井とする。小屋裏の既存部材は、現地調査測量後に図面化すると共に補強部材の整合・確認を行い、荷重増に対する構造安全性を確認した。地震時には、補強部材が既存躯体と一体となり挙動するように、架構形式をブレース構造として剛性を確保する。天井小屋裏内に配置の既設キャットウォークは、補強部材が地震時に衝突しない計画とした。補強部材から支持する設備ダクトと電気配線は設備器具の耐震化を行うと共に、特に電気配線には余長を持たせ地震の揺れにも対応できる納まりとした。

特定天井に関して、補強部材の架構形式は、両方向にブレース構造を配置すると共に小屋裏の剛性を確保し(図一②)、改修前の既設天井支持構成部材(写真②・③左)を撤去後、新設された補強部材から天井下地準構造部材を設置(写真②・③右)した事で天井全体の耐震性が強化された。(写真④)

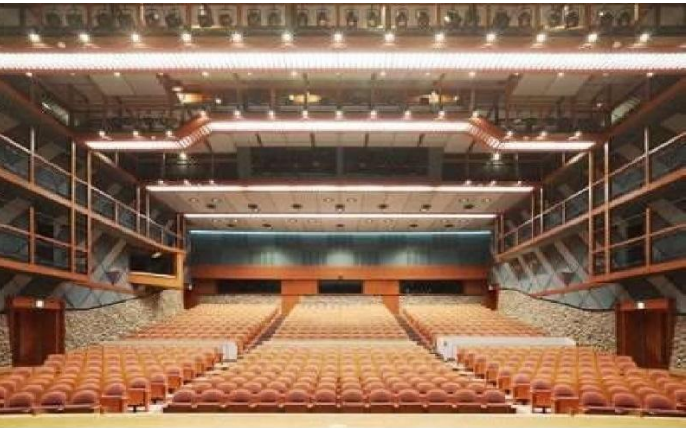
写真一① 劇場ホール完成写真（舞台から）

ホール客席部分(写真一①)に枠組足場を使用して、全面的に棚足場(一次足場)を架設、天井改修工事の作業効率を考慮して上部作業エリアに仮設ステージを設置した。仮設ステージ床面は、足場板を全面に敷き詰めた上にシート敷きを行い、既存天井及び天井内設備の解体を行った。天井ふところ部分には、上部補強部材取付のため、作業足場(二次足場)を架設し、天井内の補強部材を搬入・組立から天井下地準構造部材を組立、天井仕上げの後、足場の解体を順次行った。材料の搬入荷揚げは、舞台前に搬入取込揚重用のスペースを足場内に設置する事で搬入荷揚げ用開口から小屋裏までの材料搬出入動線を確保した。

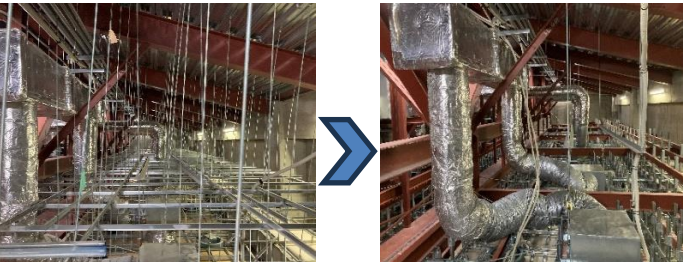
写真一② 改修前・改修後の天井内支持構成部材の設置状況

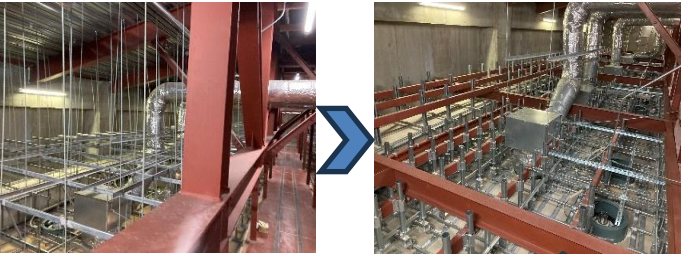
写真一③ 改修前・改修後の補強部材・準構造部材の設置状況
