# 九州学院 1 号館

45-001-2017 作成	発 注 者	学校法人 九州学院	所 在 地	熊本県熊本市
種別 耐震改修	改修設計	有限会社 游建築設計事務所	竣 工 年	1962 年（昭和 37 年）
建物用途 学校	改修施工	松尾建設株式会社	改修竣工	2016 年（平成 28 年）

## 平成 28 年熊本地震にも耐えた耐震補強 HP 耐震工法と外付け PCa アウトフレーム工法

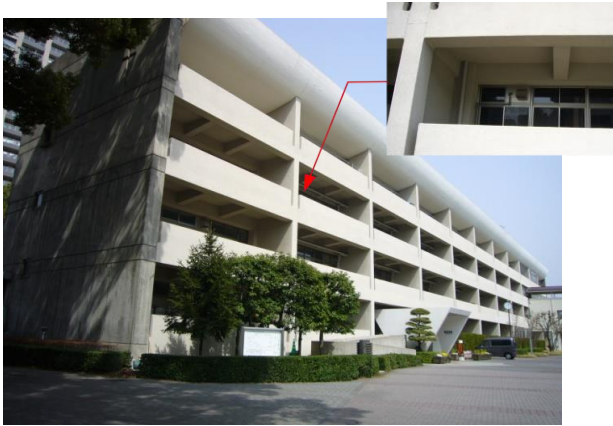
耐震改修前外観（南面）

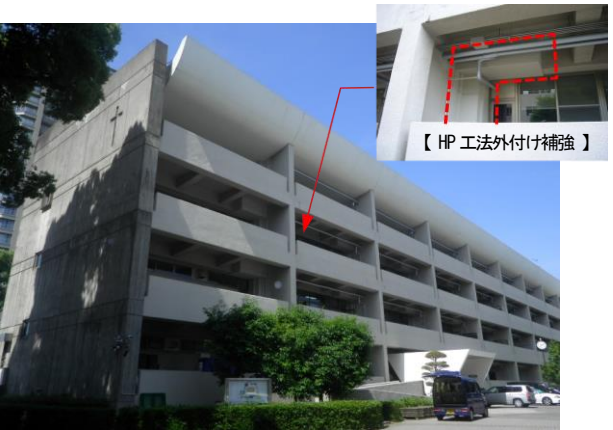
耐震改修後外観（南面）

桁行方向（X 方向）は、各階の既存柱に HP 耐震工法の全周補強タイプ 8～9 箇所、外付け補強タイプ 10 箇所とし、さらに水平耐力の不足分を P Ca アウトフレーム 26 構面と RC 壁開口閉塞補強 13 箇所を併用して補強している。また張間方向（Y 方向）は既存の RC 壁に増打ちコンクリート補強 6 箇所として水平耐力を向上させている。P Ca アウトフレーム工法を採用するに当たり、C 通りの構造フレームに水平力を伝達するため C-D 間の床下に新たにスラブと受梁を設置した。P Ca アウトフレーム工法も組立中の騒音・振動・粉塵が少ないため、建物を使いながらの工事に適した工法である。

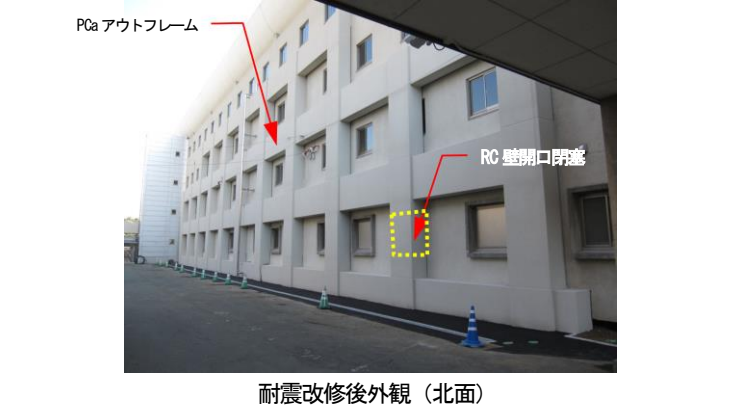
耐震改修後外観（北面）
