# 松井別館 花かんざし

| 45-002-2019 作成 | 発注者 株式会社 ホテル松井 | 所在地 京都府京都市 |
| 種別 耐震改修 | 改修設計 松尾建設株式会社 | 竣工年 1973 年（昭和 48 年） |

## 平成 28 年熊本地震に耐え、平成 30 年の大阪北部地震にも耐えた HP 耐震工法

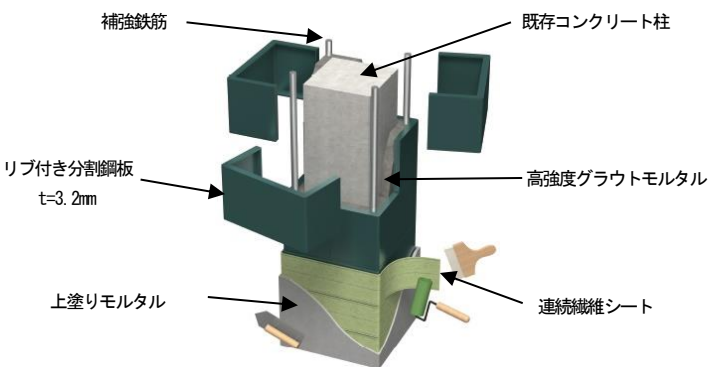
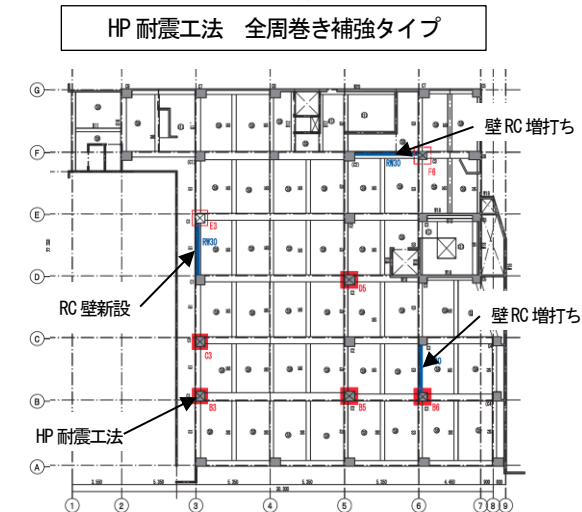
1 階 補強配置図（一部地下階の天井裏に補強あり）

既存の耐震壁が偏在しているため、1 階部分に耐震壁を設け、建物使用上の支障がでる階は、HP 耐震工法にて耐震強度の向上と偏心の改善を図った。

1 階に下階壁抜け柱が存在したため、HP 耐震工法にて補強することで軸力耐力が増し、第 2 種構造要素を解消した。

上層階については HP 耐震工法のみで、所定の耐震性能を満足することができたが、1 階については壁の偏在などために、地震時の建物の振れが大きくなり、新たに耐震壁を適正に配置することで偏心率を改善する必要があった。当初は建物の使用上影響が少ない階段室壁の増し打ちで計画したが、詳細設計で再検討した結果、最終的には施主の了解を得て、エントランス廻りとフロント背面に増設壁を配置することで解決できた。
