京都先端科学大学附属中学校・高等学校 第一体育館

50-007-2022 作成
種別 耐震改修
建物用途 学校

発注者 学校法人 永守学園
改修設計 株式会社 類設計室
改修施工 三井住友建設株式会社

既設アリーナ屋根鉄骨を現地で補強した 構造耐震補強

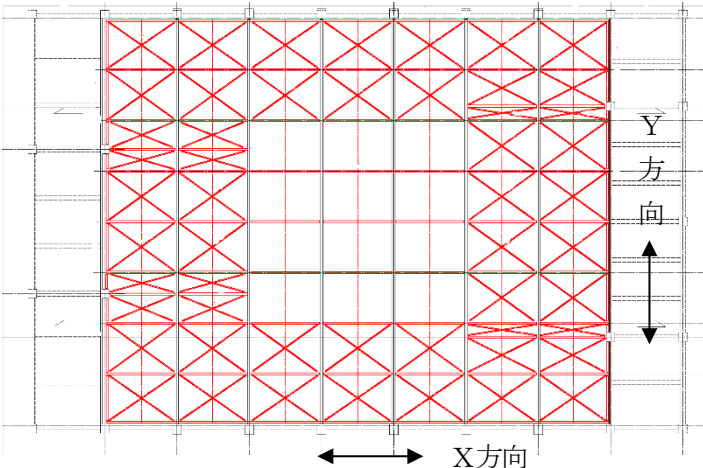
資料-2 アリーナ屋根鉄骨改修範囲図（赤線が改修部）

今回の株式会社類設計室の耐震改修計画では、既存体育館の耐震改修工法として、アリーナ屋根鉄骨の補強工法が採用され、併せて耐震壁の増設により優れた耐震性能を得ることが可能となった（資料-2.3.4）。

本工法では、既設アリーナ屋根鉄骨（トラス梁）の梁間方向鉄骨梁の最下部に、桁行方向の大梁と交差する位置で、補強部材取付用のガセットプレートを現場で溶接取付し、小梁及び水平ブレースの増設補強を行った（資料-6、STEP2・3）。同上の小梁を受けるために、鉄骨の最外周のコンクリート躯体部分にも全周に鉄骨を回して、樹脂アンカーで躯体に取付した（資料-6、STEP1・4）。鉄骨梁また桁行方向の既存大梁の建物両妻側のスパンには、垂直ブレースを新設した（資料-6、STEP5）。

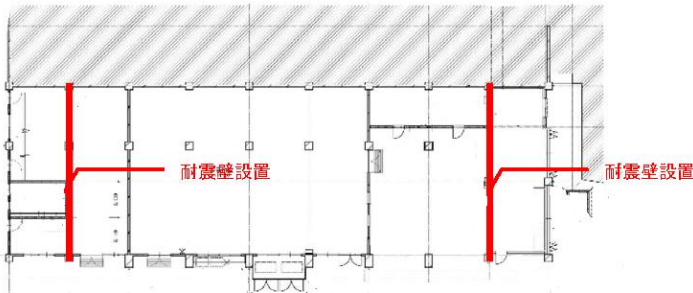
資料-3 1 階 耐震壁増設部（赤線が改修部）

本工法では 1 階部分で梁間方向に耐震壁を増設した（資料-3）。既設壁を増し打ちが 2 スパン（計 2 箇所）と既設壁が無い部分で新たに耐震壁を設置が 2 スパン（計 2 箇所）である。既設の大梁に対して樹脂アンカーを設置・配筋し、コンクリート（壁上部は無収縮モルタル）を打設した。
