# 浜松町ビル

51-001-2014 作成	発注者	浜松町ビル管理組合	所在地	東京都港区	
種別	耐震改修	改修設計	株式会社相互設計事務所	竣工年	1965 年（昭和 40 年）
建物用途	事務所・集合住宅・物販	改修施工	矢作建設工業株式会社	改修竣工	2013 年（平成 25 年）

## 緊急輸送道路沿道の外付け耐震補強

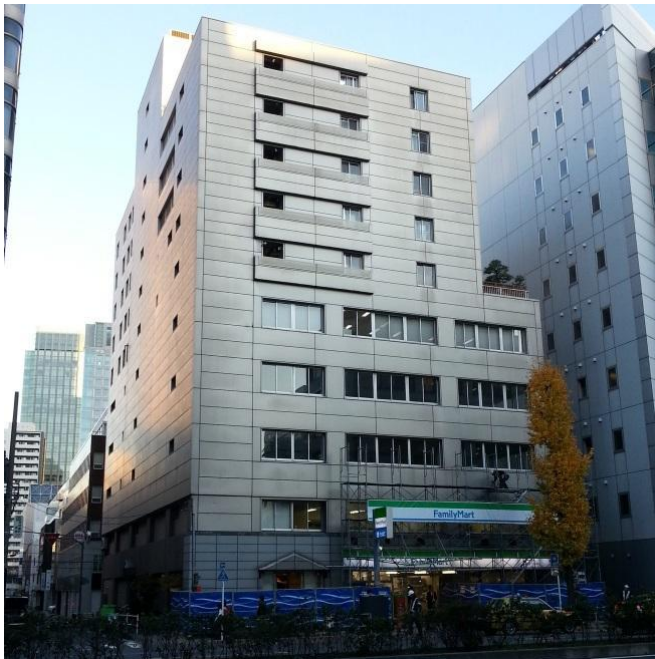
日本建築防災協会の耐震診断基準に基づく現状の耐震診断の結果、Is 値はX方向(桁行方向)の1～8階で0.43～0.59と所要の耐震性能0.6を下回っており、耐震改修が必要であると判断された。

補強前建物外観

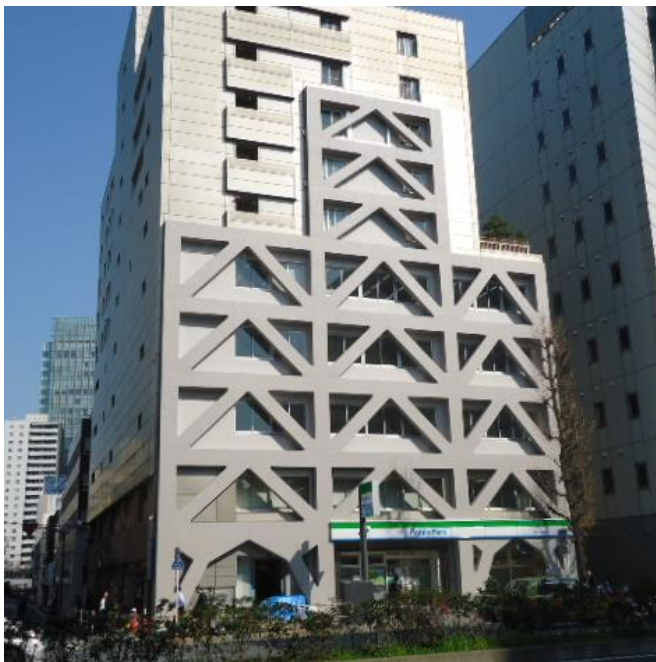
補強後建物外観

耐震改修を施すことで、補強後のIs値は0.62以上となり、所要の耐震性能0.6を満足することができた。

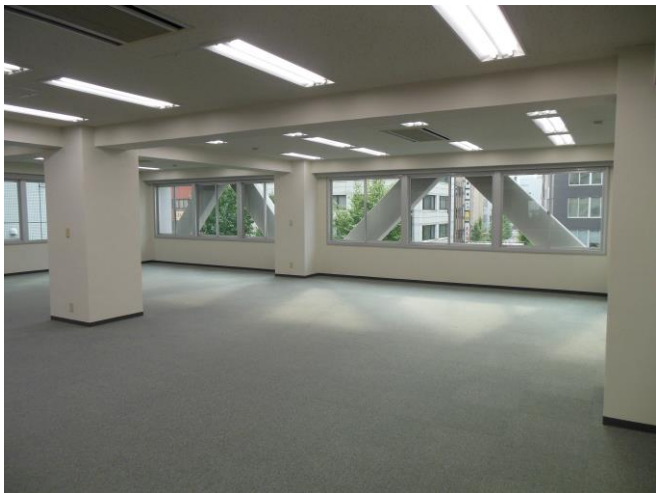
補強後建物内観
