京都東急ホテル

29-005-2015 作成

種別 耐震診断・耐震改修

あと施工アンカーの本数を削減可能な工法を採用し、営業しながらの施工を実現

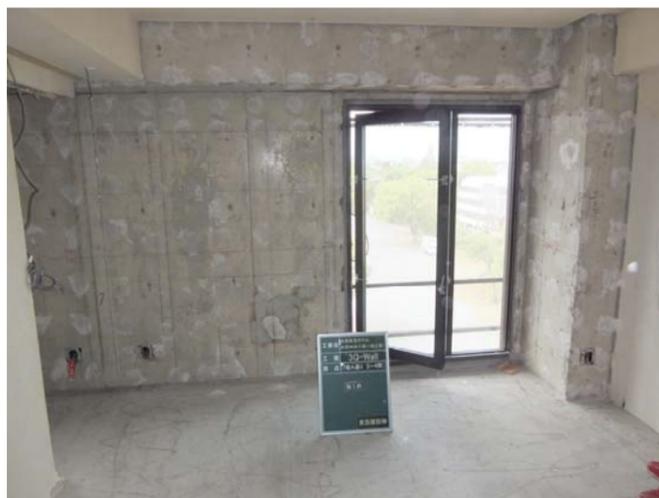
図3 施工前写真

日本建築防災協会の耐震診断基準に基づく事前の耐震診断によれば、Is値は、A棟においては、X方向0.50～0.67、Y方向0.71～1.04、B棟においては、X方向1.00～1.24、Y方向0.41～1.09、C棟においては、X方向1.17～9.62、Y方向0.28～4.71という結果であった。ここで、A棟のX方向の1～7階、B棟のY方向の2～7階、C棟のY方向の2～3階の吹抜独立柱において、0.60を下回っており、各棟において「耐震安全性に疑問あり」と判定された。

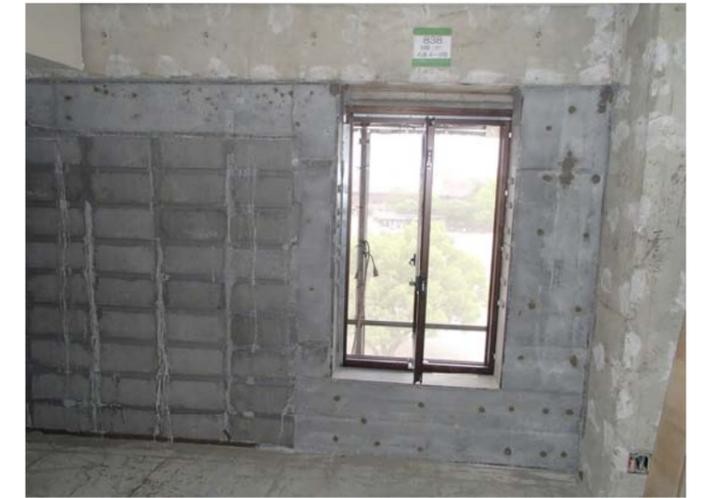
図6 施工後写真

改修後のIs値は、A棟においては、X方向0.60～0.87、Y方向0.73～1.04、B棟においては、X方向1.03～1.25、Y方向0.60～1.11、C棟においては、X方向1.17～9.62、Y方向0.98～2.97となり、全て設定した目標値である0.60を上回る結果となった。

A棟：耐力壁増設15箇所（3Q-Wall工法15箇所）

B棟：耐力壁増設8箇所、開口閉塞補強1箇所

C棟：鋼板補強
