帝劇ビル

08-016-2017 作成	発注者 東宝不動産株式会社	所在地 東京都千代田区
種別 耐震改修	改修設計 株式会社大林組	竣工年 1966年(昭和41年)
建物用途 劇場、美術館、事務所、飲食、その他	改修施工 株式会社大林組	改修竣工 2017年(平成29年)

劇場公演をしながら天井落下防止対策 大林組の「フェイルセーフシーリング」

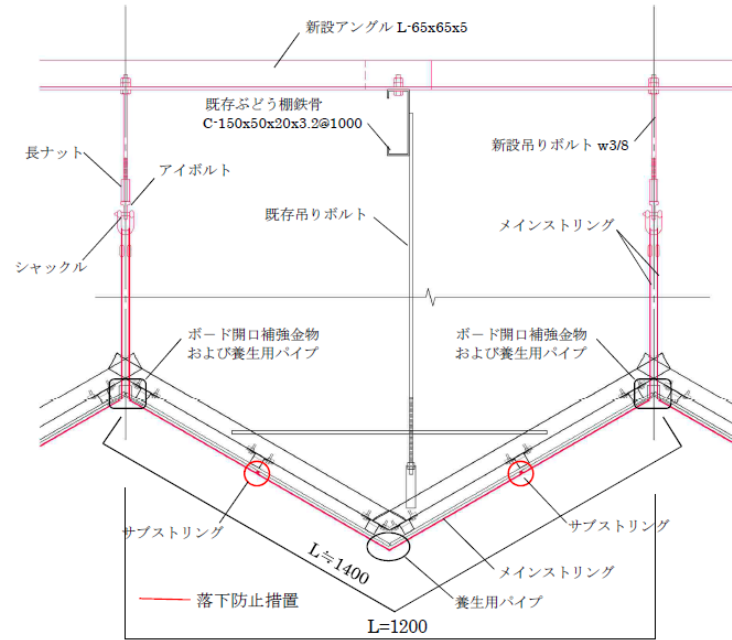
落下防止措置詳細を下図に示す。

天井板に孔を明け、波形を吊り上げるようにメインストリングを設置する。メインストリングは水平投影面に対して@900ピッチで一方向に配置する。サブストリングは天井材が大きなたまりで落下することを防止する部材で、メインストリングの直交方向に配置する。天井落下時の天井重量はメインストリングのみで支持できることを確認し、サブストリングは補助材とする。メインストリングはシャックル、アイボルト等で吊りボルトと接続する。吊りボルトは、既存ぶどう棚鉄骨上に新設したアン

グル材にボルトにより接合する。天井の平面形状は扇状で、吊りボルトはデザインに合わせて配置する必要がある。落下防止措置の吊りボルト位置と既存ぶどう棚鉄骨の位置が合致しないことから、吊りボルト位置に合わせてアングル材を設置し、吊り元としたものである。既存ぶどう棚鉄骨に対しては端部補強、水平ブレース設置などの鉄骨工を行い、吊り元として必要な強度と剛性を確保した。

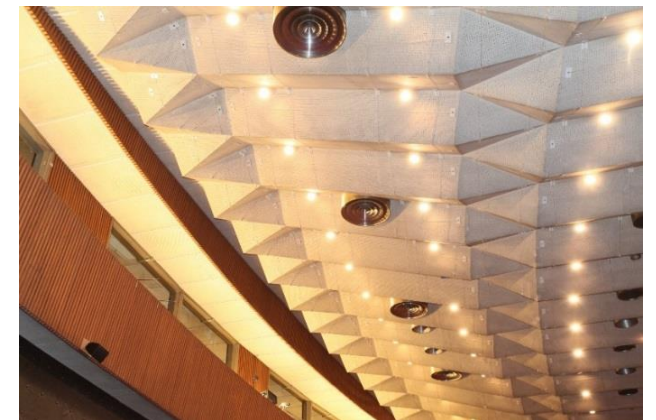
ストリング設置後

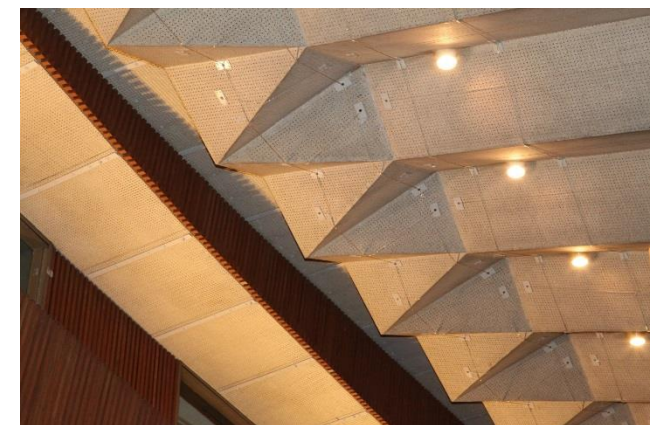
ストリング設置部分詳細
