# 神宮徴古館本館耐震補強工事

20-006-2017 作成  
種別 耐震改修  
建物用途 博物館

## 煉瓦外壁建物の耐震補強計画

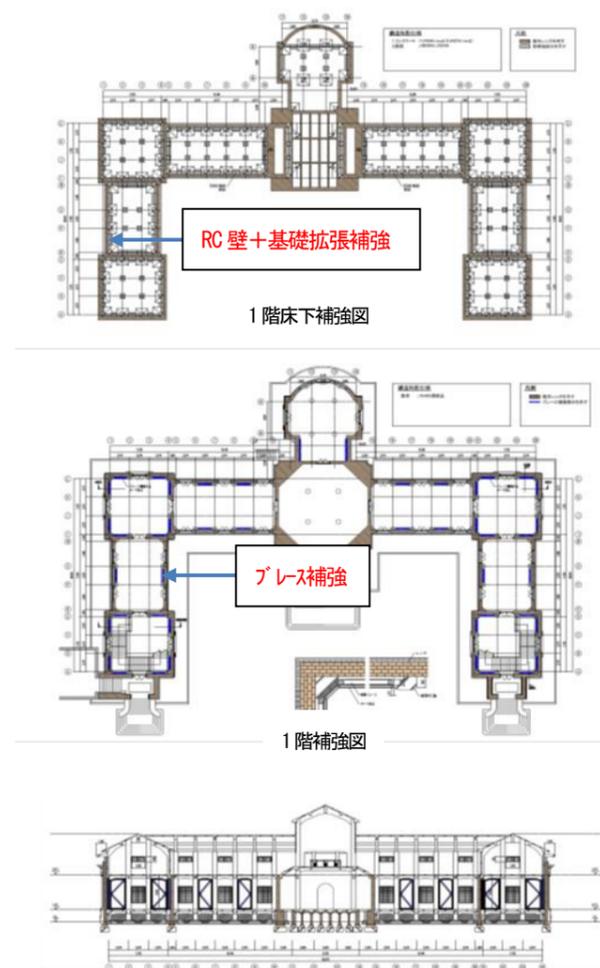
### ■耐震補強計画

- 対象建物の煉瓦外壁は登録有形文化財に指定されているため建物内部の補強とする。
- 対象建物が博物館であることからRC壁による補強はアンモニアガスの発生から不適当と考え、鉄骨ブレースによる補強とする。
- 外周のレンガ壁は仕上げ材として荷重のみ考慮して耐力は無視し、内部RC造架構+補強ブレースの耐力にて目標Is値を確保する。
- 煉瓦壁の剛性を考慮してRC部分のF値は1.0とした強度型の補強計画とする。(煉瓦の性能試験結果を参考にする。)
- 補強後建物の終局変形が、煉瓦壁の終局時の変形より小さくなるよう考慮する。(煉瓦の性能試験結果を参考にする。)
- 煉瓦壁と内部RC造架構は後施工アカーにより緊結する。(面外への倒れを防止する。)

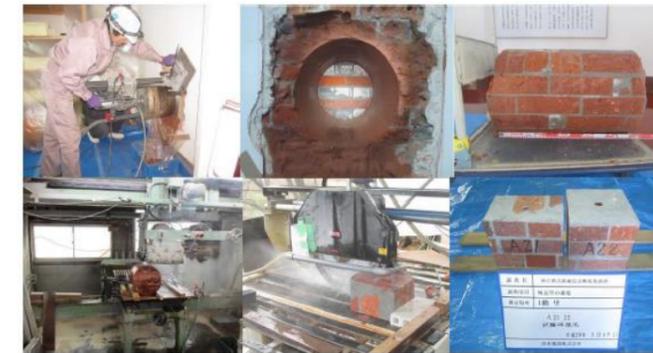
### ■煉瓦の採取状況

調査項目	調査目的	調査方法	数量
図面復元調査	意匠図	建物内外の仕上げ、室内レイアウト及び建屋外周状況を確認し、意匠図を復元する。	目視実測 建物全般 調査可能範囲
	構造図	RC造及びレンガ造の部材配置、断面寸法を確認し、構造図面を復元する。	目視実測 探査 建物全般 調査可能範囲
不同沈下調査	レベルを確認し、不同沈下の有無について確認する。	レベル測量	1階建屋外周部
レンガ素材強度調査	レンガ素材について、材料強度を確認する。	コア採取法	試験体 9体
レンガ組積体強度調査	レンガ組積体について、材料強度を確認する。	コア採取法	試験体 12体

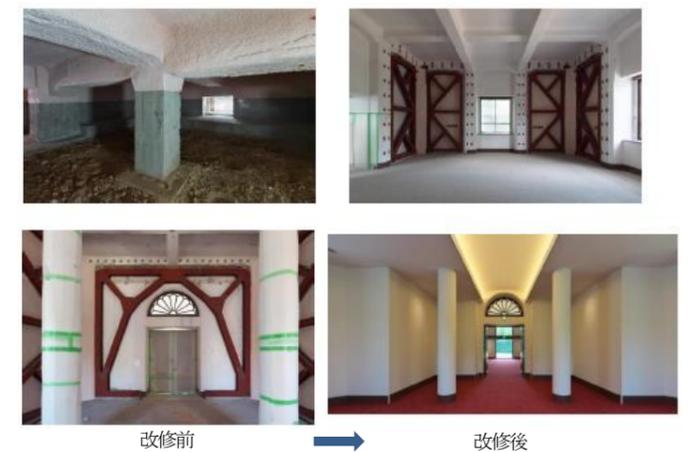
### ■耐震補強状況写真

X方向Is値: 0.07 ⇒ 0.61 (1階最小値)に改善し、  
Y方向Is値: 0.10 ⇒ 0.66 (1階最小値)に改善した。

●施工者コメント: 現場実測を繰り返して行い、鉄骨形状・寸法の決定、現場ジョイント位置等細部に亘り検討をおこない品質を確保した。
