名古屋センタービル

26-013-2019 作成
種別 耐震診断・耐震改修
建物用途 事務所

テナントと共に創る耐震リニューアル～デザイン向上とBCP対策で更なる50年へ～

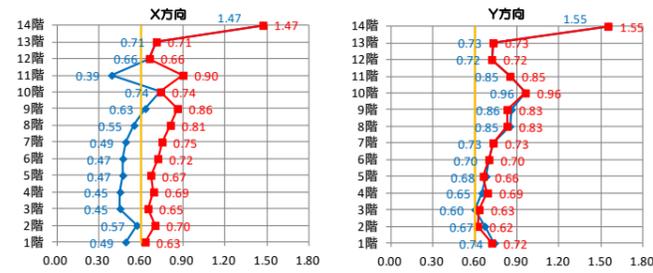
図-1 補強前後の耐震性

X方向(南北方向)は9階、10階を除き、各階で補強が必要であった。構造耐震指標(Is値)は、2階が0.57、8階が0.55と比較的高いが、その他の階は0.5未満となっていた。塔屋は12階から14階(R2~R4)では補強の必要はないが、11階(R1)で0.39と低く、補強が必要であった。

Y方向(東西方向)の構造耐震指標(Is値)は1階から10階までと塔屋を含め、全層で0.6を上回っており、補強の必要は無い(図1)。

補強後のIs値は全層で0.6を上回り、所要の耐震性を確保した。
