青森県庁舎 南棟、東棟、議会棟

10-007-2021 作成
種別 耐震改修
建物用途 庁舎

発注者 青森県
改修設計 株式会社日建設計
改修施工 奥村組・鹿内組・盛興業社 JV

FM導入による県有施設利活用の取組と施設を使用しながらの減築による耐震改修

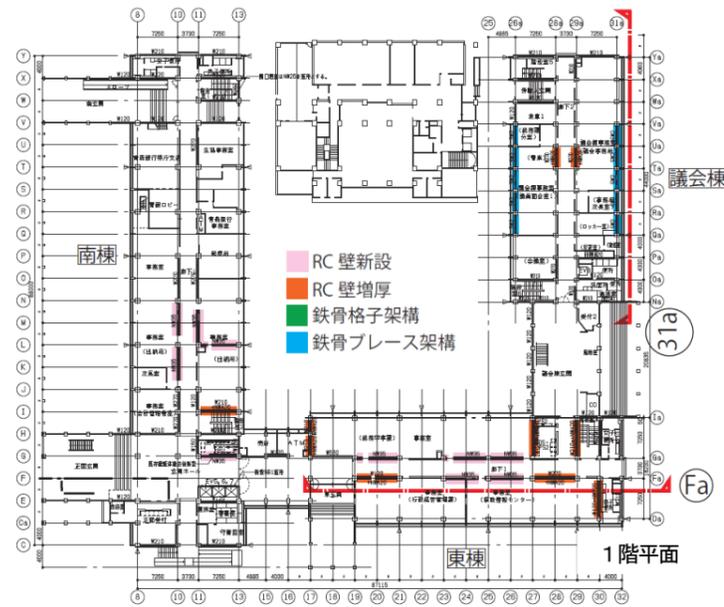
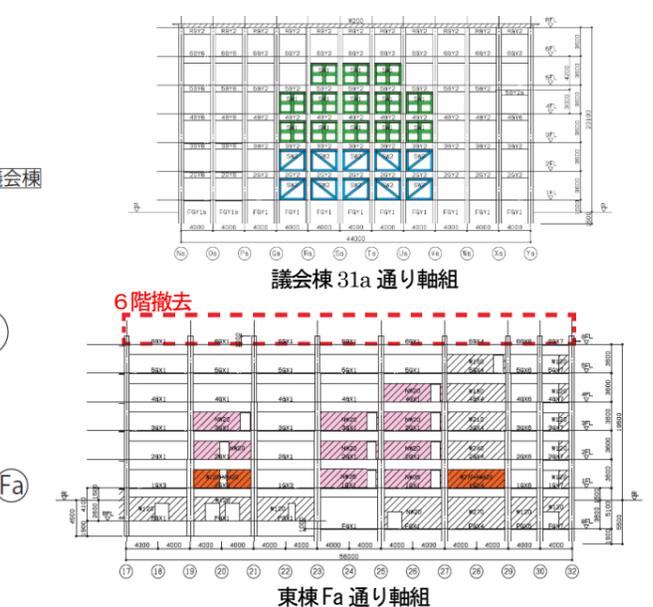
図-1 改修計画(抜粋)

本建物の耐震改修計画にあたっては、官庁施設の耐震計画基準に示される災害応急対策活動に必要な施設(Ⅱ類相当)の耐震割増U=1.25を用いた。東棟と南棟では、耐震壁の新設や既存壁の増厚に加えて6階以上の階層を減築し、荷重を低減することによって耐震壁の増設箇所を抑制して、使いやすさを損なわない経済的な耐震改修を実現した。議会棟では、オリジナルデザインを継承する鉄骨造の格子やブレース架構により外壁架構を補強した。(図-1)
