# 広島市平和記念公園レストハウス耐震改修工事

18-006-2021 作成  
種別 耐震診断 耐震改修  
建物用途 その他（観光施設）

発注者 広島市  
改修設計 株式会社 村田相互設計  
株式会社 UR リンケージ  
改修施工 五洋建設株式会社

所在地 広島県広島市  
竣工年 1929年（昭和4年）  
改修竣工 2020年（令和2年）

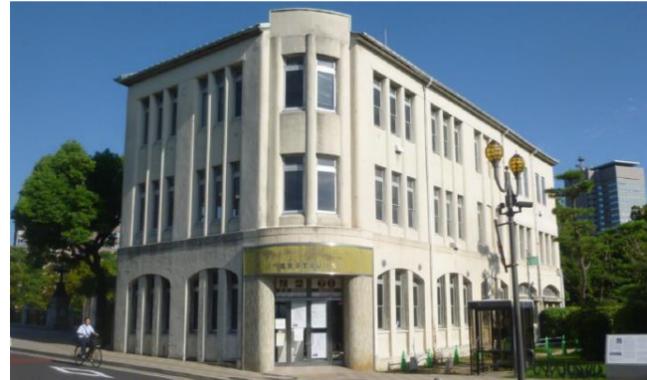
写真-2 改修前 建物外観 (2019年1月撮影)

本建物は、1929年（昭和4年）に大正屋呉服店として建設された（写真-1）。原爆による被害を経て現在に至るまで、平和記念公園内で被爆前の面影を残す唯一の建物である（写真-2）。本工事は、その歴史的価値を維持・保存しながら、観光案内所兼休憩所として活用させるため、耐震性向上の他、バリアフリー化等による利便性の向上を図るものである。また、被爆建物の保存と建設当時の外観再現の観点から、既存建物の補修や改修範囲は必要最低限とし、できる限り既存躯体を残すことが求められた（写真-3）。耐震改修工事にあたっては、事前調査で被爆による想定以上の劣化が判明しており、また、箇所ごとに改修方法が異なるため、現地での調査・協議を並行して行いながら、最適な耐震改修方法を選定した。

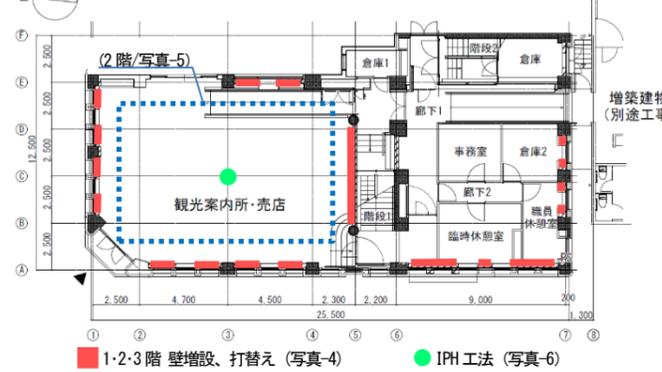
図-2 改修範囲図

改修前の建物の南側は、爆風による強い衝撃により、建物全体に歪みが生じており、想定以上に劣化していたため、可能な限り既存鋼材を残しつつ、スラブと梁の打替え補強を行った（図-2、写真-5）。

これらの課題に対して、外観イメージを大きく変えずに耐震強度を向上させるため、既存の窓開口を活かしつつ、外周フレームの室内側に柱及び梁の打増しと壁の増設を行い、中央階段のコア周りの既存耐震壁の打替えを行った。さらに、内部の柱・梁・壁はエポキシ樹脂注入、グラウト材を使用した左官補修・整形、コンクリートによる打替えを適材適所で採用するとともに、観光案内所・売店の中央にある独立丸型柱には、非破壊によるコンクリート補強対策であるIPH工法を適用した（図-2、写真-6）。また、爆風や熱の影響と思われる構造物の劣化が想定以上であったため、構造体全般に亘り、超音波探傷試験による非破壊検査や、微小削孔を実施し、躯体の健全性確認を適宜実施した。これらにより、構造設計者による迅速な可否判断を補強・補修計画に反映できた。

窓開口等の外観デザインに変化が生じない位置に、厚さ200mmのRC壁を1階から3階に計24箇所増設した（図-2、写真-4）。

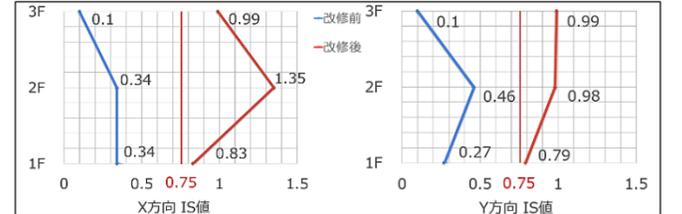
図-5 耐震改修前後のIs値の分布

改修前の耐震診断のIs値は、0.10～0.46となり、1～3階のいずれの階においても目標判定指標Iso値0.75未満であった。主に外周フレームの壁増設補強により、改修後のIs値は、0.79～1.35となり、目標判定指標以上を達成することができた（図-5）。
