第二白金ハウス

27-001-2022 作成
 種別 耐震診断 耐震改修
 建物用途 集合住宅

居ながらでのフレーム補強とスリット併用の耐震改修工事

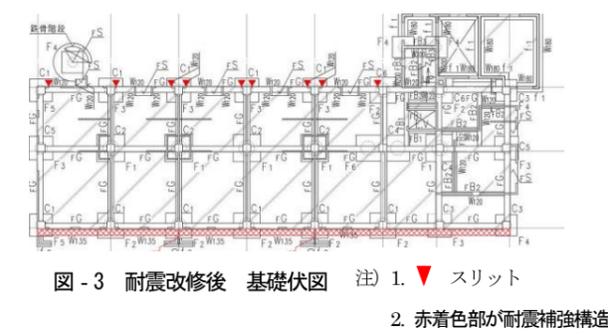
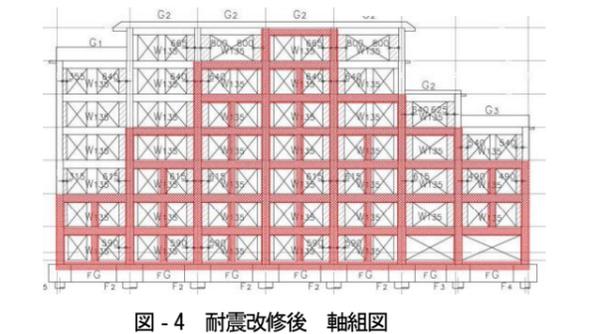
●耐震改修計画

建物のY方向には耐震壁があり耐震性能を満足している。そのため補強はX方向のみとなり耐震性能基準値を満たすためにバルコニー側に鉄骨入りRCフレームを設置することとした。また、廊下側には柱の損傷を防止するために壁にスリットを入れることとした。

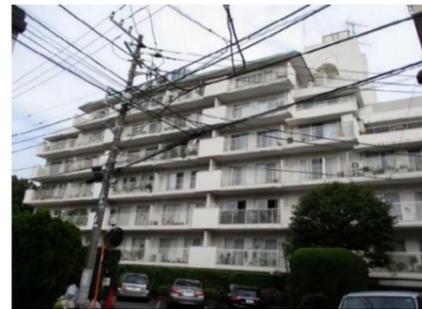
写真-1 耐震改修前

耐震診断の結果X方向は耐震判定指標以下であり、耐震補強が必要となる。

補強はX方向のみとなり耐震性能基準値を満たすためにバルコニー側に鉄骨入りRCフレームを設置した。そのため、事前にバルコニーを撤去して補強後スラブを構築した。また、廊下側には柱の損傷を防止するために壁にスリットを入れた。その結果、偏心率の改善にもなった。

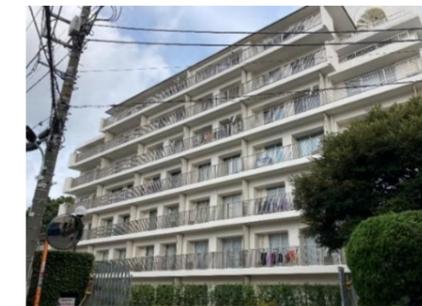
写真-2 耐震改修後

表-3に示すように今回の補強工事により耐震改修促進法に基づく耐震判定指標 Iso=0.6 以上の Is 値 0.622~0.670 を確保することができた。

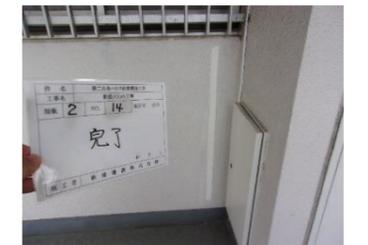
写真-3 耐震スリット

写真-3に示すように耐震スリットはコンクリート壁に欠き込みを作り、柱の損傷を防ぐ仕組みである。
