荒川区本庁舎

23-007-2014 作成

種別 耐震診断・耐震改修

庁舎を使いながら免震改修

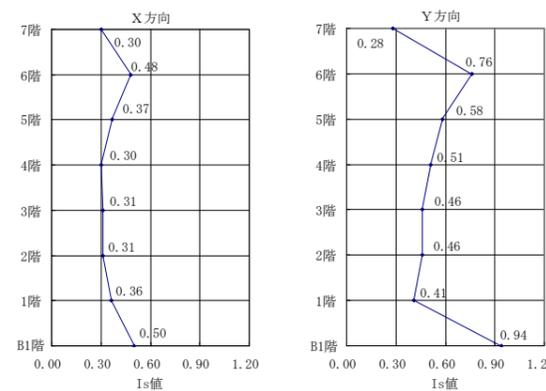
耐震診断結果(本館)

日本建築防災協会の「既存鉄骨鉄筋コンクリート造耐震診断基準・同解説」の第二次診断法による耐震診断結果を図2、図3に示す。本館のI_s値は0.28~0.94、議会棟のI_s値は0.21~2.76となり、「地震の震動及び衝撃に対して倒壊または崩壊する可能性が高い」または「可能性がある」と判定された。

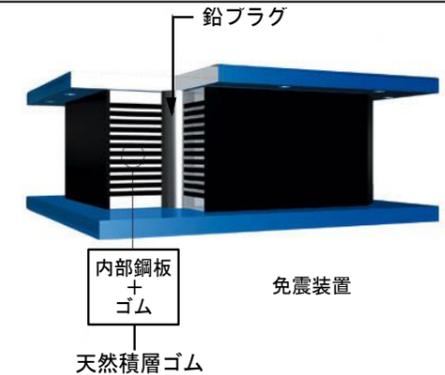
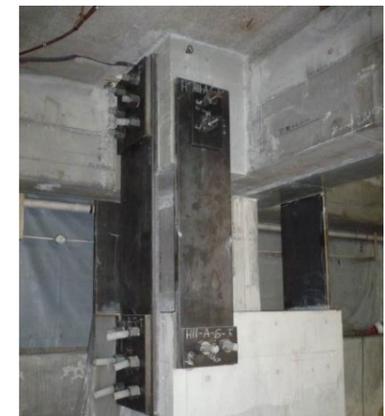
仮設鋼板の設置状況

- ① 免震層（地下1階）の上下の梁、柱を補強し、軸力と施工時地震力を支持するための鋼板をPC鋼棒で圧着する。
- ② ワイヤソーで既存柱を切断し、免震装置を挿入する。

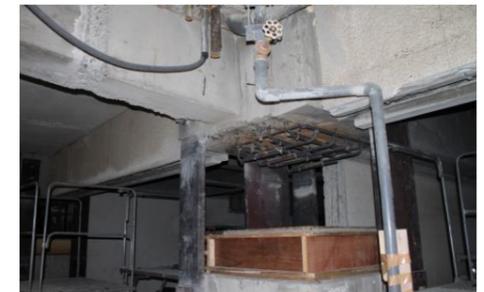
既存柱の切断時の様子
