# 弁天プラザビル

32-004-2014 作成  
種別 耐震改修  
建物用途 店舗 ホテル

発注者 弁天町共同ビル株式会社  
改修設計 戸田建設㈱一級建築士事務所  
改修施工 戸田建設㈱関東支店

## 「鋼管コッター」+外部補強で全テナントが営業したままで補強

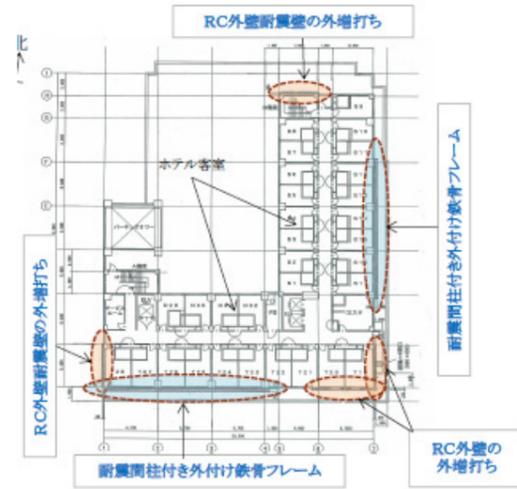
図1 4～6階平面図（補強位置）

- ・耐震間柱付き外付け鉄骨フレームの増設（4～6階）
- ・外部RC耐震壁等の外増打ち（2階、4～6階）
- ・外付け枠付き鉄骨プレースの増設（2階）

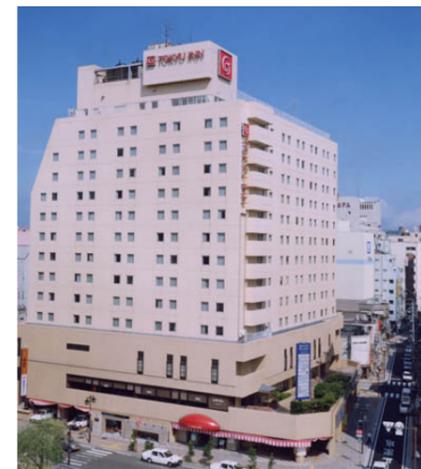
写真7 東南面全景（改修前）

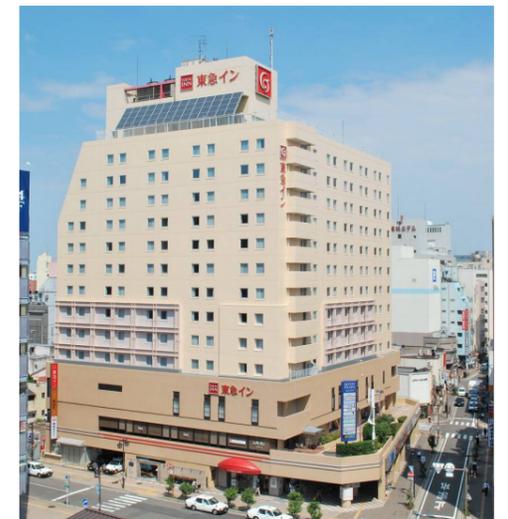
写真8 東南面全景（改修後）
