# 西葛西ハイツA棟・B棟・C棟・D棟

12-010-2015 作成	発注者 管理組合法人 西葛西ハイツ	所在地 東京都江戸川区
種別 耐震診断・耐震改修	改修設計 鹿島建設株式会社	竣工年 1979年(昭和54年)
建物用途 集合住宅	改修施工 鹿島建設株式会社	改修竣工 2014年(平成26年)

## 7年かけ実現した分譲マンションの耐震改修

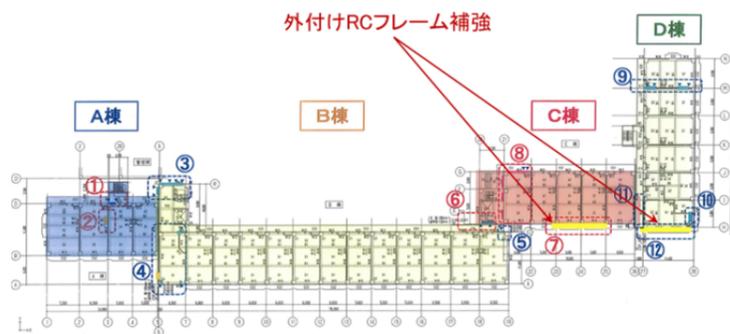
### 配置図および補強項目

| A棟 | ①構造(部分)スリット設置(10階～12階)<br>②壁(シャフト内ダメ孔)開口閉塞(10階～12階) |
| B棟 | ③構造(貫通)スリット設置(1階～12階)<br>④壁開口部分閉塞、構造(貫通)スリット設置(1階)<br>⑤構造(部分)スリット設置(1階～12階) |
| C棟 | ⑥構造(貫通)スリット設置(1階～11階)<br>⑦外付けRCフレーム補強(1階～9階)<br>⑧開口付耐震壁新設、構造(貫通)スリット設置(1階) |
| D棟 | ⑨構造(部分)スリット設置(5階～7階)<br>⑩構造(部分)スリット設置(1階～11階)<br>⑪既存壁増し打ち補強(1階～7階)<br>⑫外付けRCフレーム補強(1階～9階) |

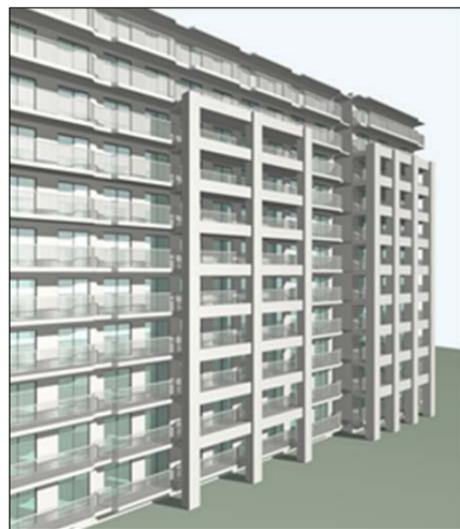
外付けRCフレーム補強(デジタルモックアップ)  
(計画段階で見え方や季節ごとの日影を検証し、施主と情報共有)

外付けRCフレーム補強は、外部バルコニーの外側に、柱・梁を格子状に組み合わせた鉄筋コンクリート造のラーメンを構築し、下部を増し打ち補強した外部バルコニーを介して一体化する工法であり、外付けゆえに生じるねじれは、各階の外部バルコニーの両端部につなぎ梁を設けて処理する方法を用いた。また、当該敷地の支持地盤はGLー約45mにある砂層(N値50以上)だったため、外付けRCフレームを支える場所打ちコンクリート杭を設け、新旧の基礎・基礎梁を一体化する計画とした。

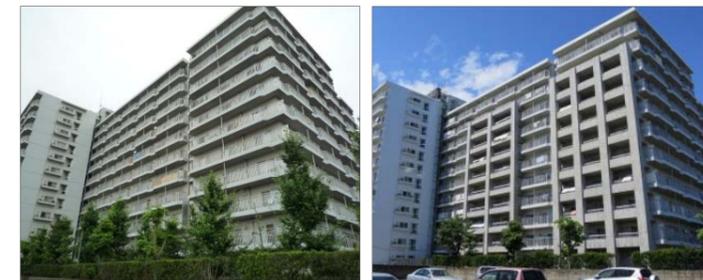
〈補強前〉 〈補強後〉  
外付けRCフレーム補強(中央:C棟 右側:D棟)  
(この後、大規模修繕工事にて仕上げ塗装が行われた)

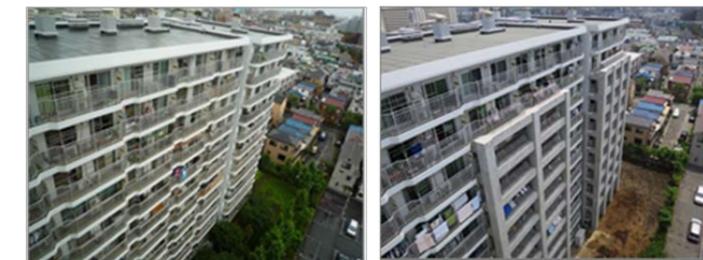
〈補強前〉 〈補強後〉  
外付けRCフレーム補強(左側:C棟 右側:D棟)

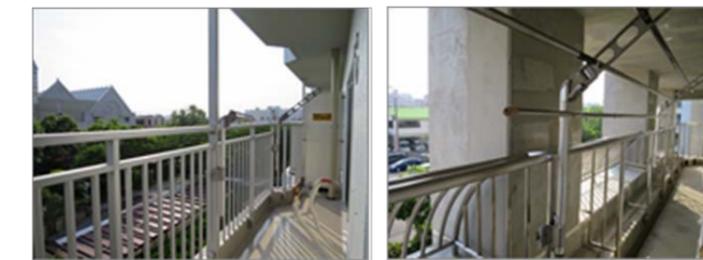
〈補強前〉 〈補強後〉  
外付けRCフレーム補強(D棟バルコニーからの眺め)  
(手摺の平面的位置は変えず手摺子を曲面形状にしている)

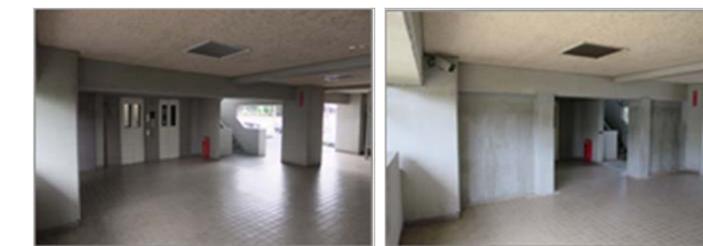
日本建築防災協会の耐震診断基準(第3次診断)に基づく耐震診断の結果、Is値は、A棟の10～12階、B棟の1階と中間階、C棟の1～9階、D棟の1～11階にて判定値0.60を下回り、Is値の最小値は、12階建のA棟・B棟で0.5前後、11階建のC棟・D棟で0.4前後であった。いずれの棟にも耐力・靱性の不足する部材が部分的に認められ、1層低いC棟・D棟では、内蔵鉄骨のサイズがひと回り小さいこと、C棟では1階が部分ピロティになっていたこと、D棟ではセットバックと壁開口の関係から偏心率が大きかったことなども耐震診断結果に表れた。

〈補強前〉 〈補強後〉  
開口付き耐震壁新設による1階ピロティの解消(C棟)  
(開口パターンを3種類検討した結果、この案が採用された)

その他、A棟上層階の排気シャフト壁の開口(CBにて塞がれたダメ孔)は完全閉塞、B棟1階の耐震壁の開口は部分閉塞し、4つの住棟のサブエントランスとして人・物の出入りが多いC棟1階のピロティ部分には、最大寸法の開口および両側に軸柱を設けた耐震壁を新設した。桁行方向で唯一、D棟の外部廊下に面してあった連層耐震壁は1～7階まで増し打ち補強し靱性を改善した。
