元京都市立滋野中学校

No. 22-002-2010更新
改修・保存
学校

耐震改修による長寿命化と地域における歴史性の継承

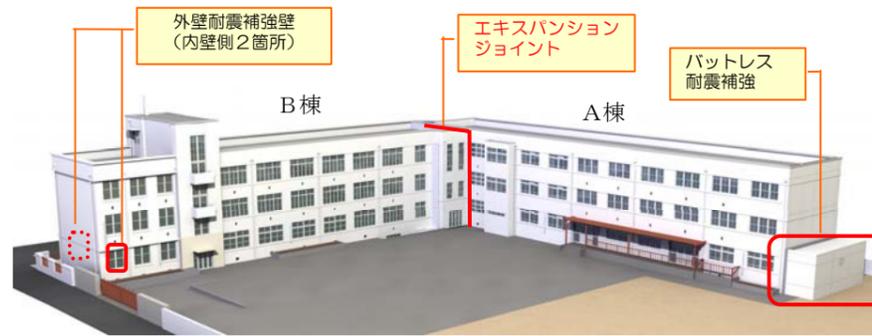
南西面パース（耐震改修方法）

A棟においては、バットレス形式耐力壁を内蔵する外付けフレームを建物の妻側に増設し、B棟では既存フレーム内に耐力壁を増設する補強を行った。A・B棟とも耐力壁増設部に基礎引き抜き力を処理する場所打ち杭を増設した。

その他、地下階において下階壁抜け柱部分に耐力壁を増設したり、ドライエリアの土圧を受けている壁と地下躯体とを一体とする目的でドライエリア上部に鉄骨枠付K型水平ブレースを増設したりした。

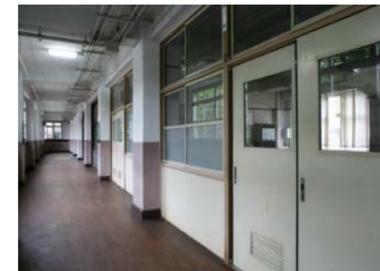
改修前 廊下写真

内部改修については、損傷部分の補修と、天井や壁面の塗装替え、フローリングのオイル引き、スクールパーティションの撤去等を行った。なお、創建時の内部の意匠を残すため、残っていた木製建具を補修し、一部移設した。

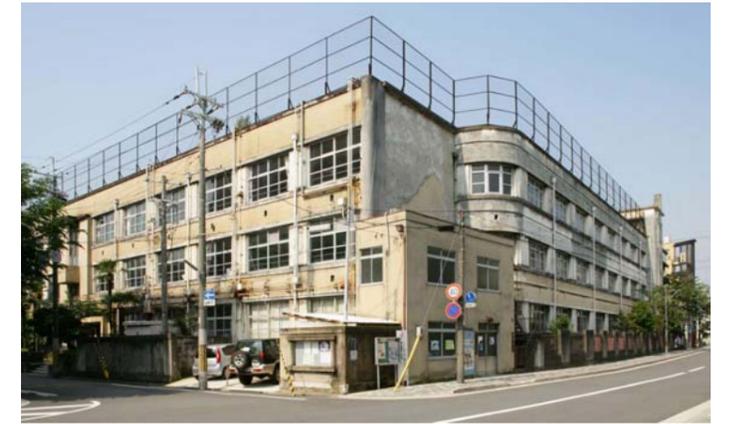
改修前 北東側外観写真

昭和初期に竣工した鉄筋コンクリート造の校舎の外観を再生するため、外装に使用されているタイル、色モルタル、スチールサッシ等について既存建物の調査を行ったが、劣化が激しく経年変化により退色しており、創建当時の色は正確にはわからなかった。

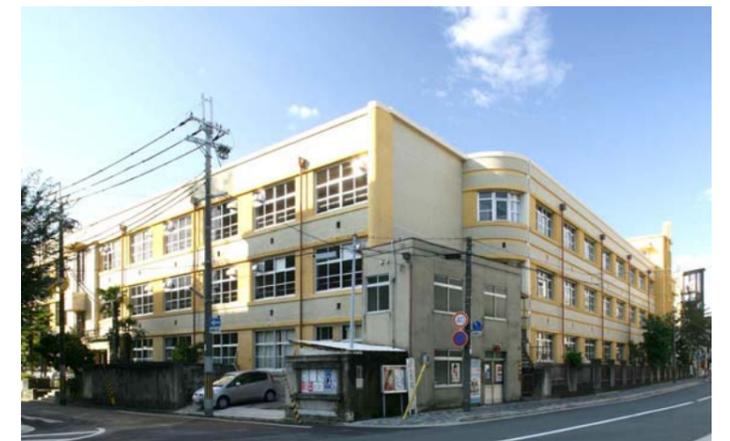
改修後 北東側外観写真

タイルについては、既存タイルの色を参考に見本焼きを行い、現地確認の上、薄いベージュ色とした。

また、色モルタルについては、庇の下部等にかすかに色が残っている部分を参考に数種類のサンプルを作成し、学識経験者の意見を拝聴した上、黄色に近い濃いめの色とし、刷毛引き仕上げとした。
