基安化発 1025 第 2 号

厚生労働省労働基準局安全衛生部  
化学物質対策課長

建築物等の解体等の作業における石綿ばく露防止対策の徹底について  
～第 8 回東日本大震災アスベスト対策合同会議の専門家意見を踏まえ～

宮城県石巻市の被災建築物の解体工事におけるアスベスト除去作業について

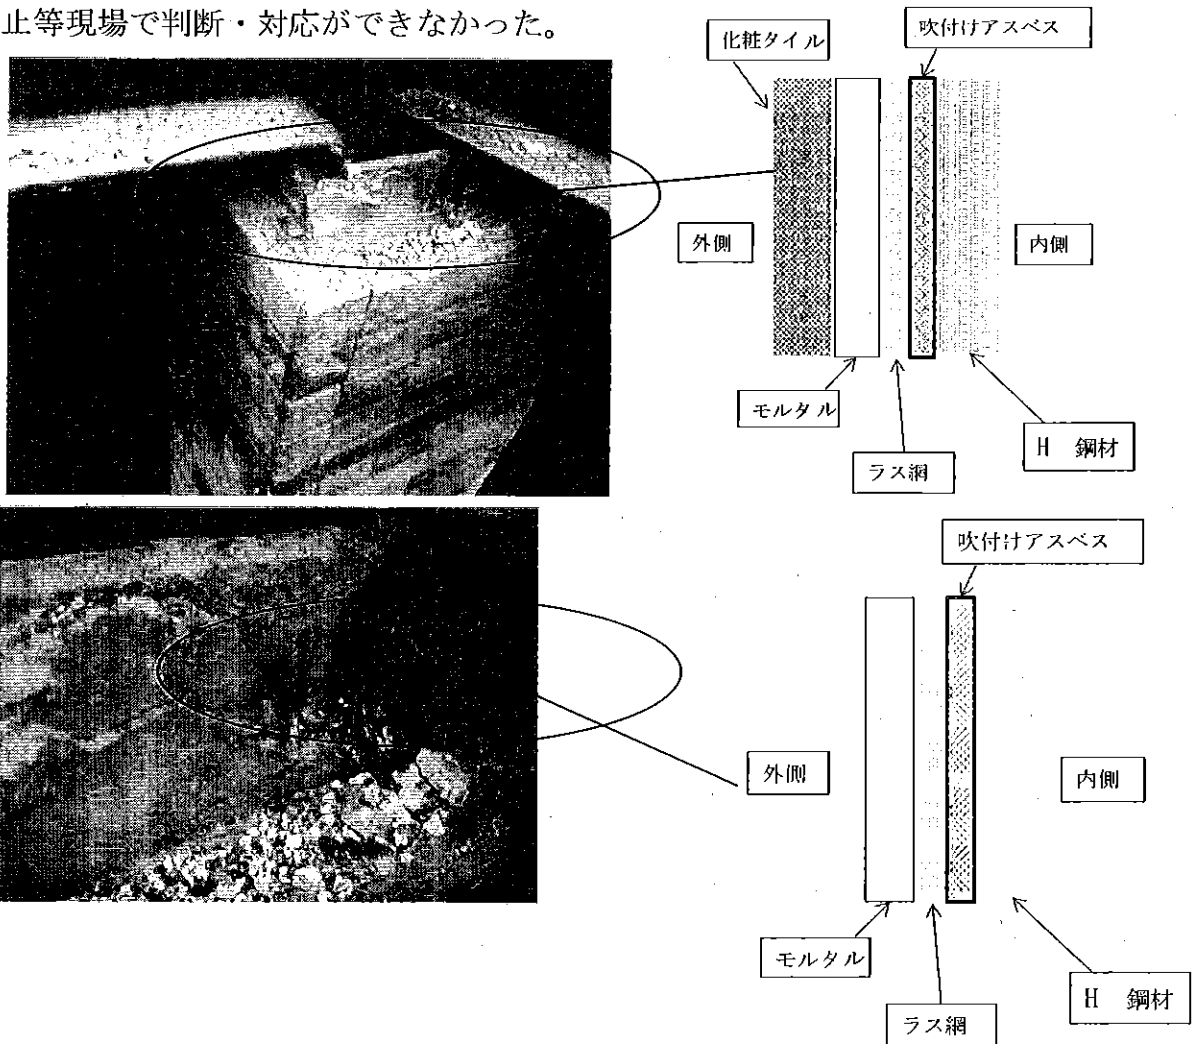
宮城県石巻市の被災建築物について平成24年3月に石綿の除去工事が行われた。その後8月に解体工事が行われたが、解体工事後、石綿含有建材が残留しているのが発見されたもの(なお、発覚以後現場はビニールシートで覆い、飛散防止措置を行った。モニタリング調査も行い石綿の飛散状況を確認している)

- 取り残しているところは鉄骨の柱に吹き付けをして、さらにモルタルの化粧壁で仕上げ、その後コンクリートブロックで覆っている状況であった。その他、梁と壁の間に隠れていた部分、鉄骨階段で隠れていた部分に石綿が吹き付けられていた。そのため除去業者が行った目視による事前調査では、確認できなかった。(吹き付け石綿は被覆材として吹くことが通常であり、除去業者のこれまでの経験では、今回のようなコンクリートブロックの内側に吹き付けられている構造の物をあつかった事例はなかった。また、構造図面等の書類も震災の際流されていて、目視のみの調査しかできなかった。)
- 解体工事中現場に石綿の知識を有する者がおらず、解体工事中に石綿が出てきても工事の中止等現場で判断・対応ができなかった。
