海洋工事災害事例集

平成 24 年 3 月

日 建 連 安 全 対 策 本 部

海洋安全委員会保安対策部会

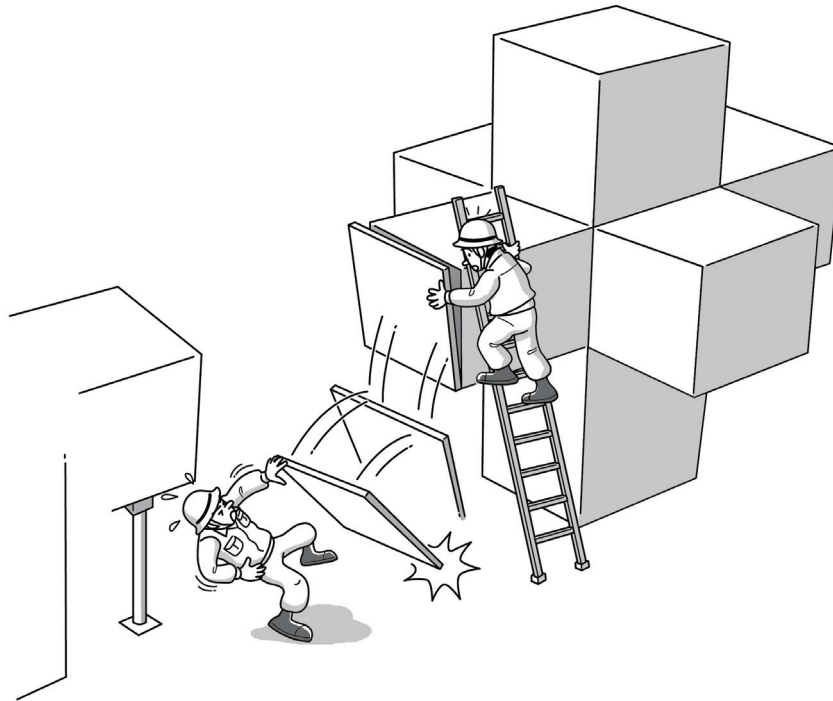
六脚ブロックの脱型作業中、側面の型枠が落下し、作業員がはさまれる

工種	ブロック製作	発生日時	平成 17 年 6 月 13 日 (月) 16 : 20			負傷部位	—
作業	型枠	年齢	39	経験年数	12 年	傷類の別	脱臼、骨折
起因物	六脚ブロック型枠	職種	型枠工	入場後日数	63 日		
災害程度	休業 28 日	事故の型	飛来、落下				
発生状況	六脚ブロック (64t) の脱型作業で、ブロック型枠のボルト外しを行っていたところ、途中から加わった別の作業員が、外してはいけないボルトを外したために、側面の型枠 (1.55m×1.55m) が落下し、近くの作業員が倒れた型枠にはさまれた。						
発生原因						関係法令	
人的	<ul style="list-style-type: none"> 勘違いで、外してはいけないボルトを外した。 付近の状況 (他の作業員がいる) を確認しなかった。 					安衛法 26 条	
物的	<ul style="list-style-type: none"> 作業床が設置されていない。 					安衛則 563 条	
管理的	<ul style="list-style-type: none"> 指示内容以外の作業を行った。 関係者以外の立入禁止措置がなかった。 					安衛法 26 条 安衛則 245 条	
対策							
人的	<ul style="list-style-type: none"> 作業員に変更があった場合は、再度作業手順を打ち合わせる。 作業区域に死角がある場合は監視者や合図者を配置する。 						
物的	<ul style="list-style-type: none"> 高さが 2m 以上の作業場所には作業床を設置する。 						
管理的	<ul style="list-style-type: none"> 解体した型枠が落下しない手順に変更する。 作業区域をバリケード等で立入禁止措置をとる。

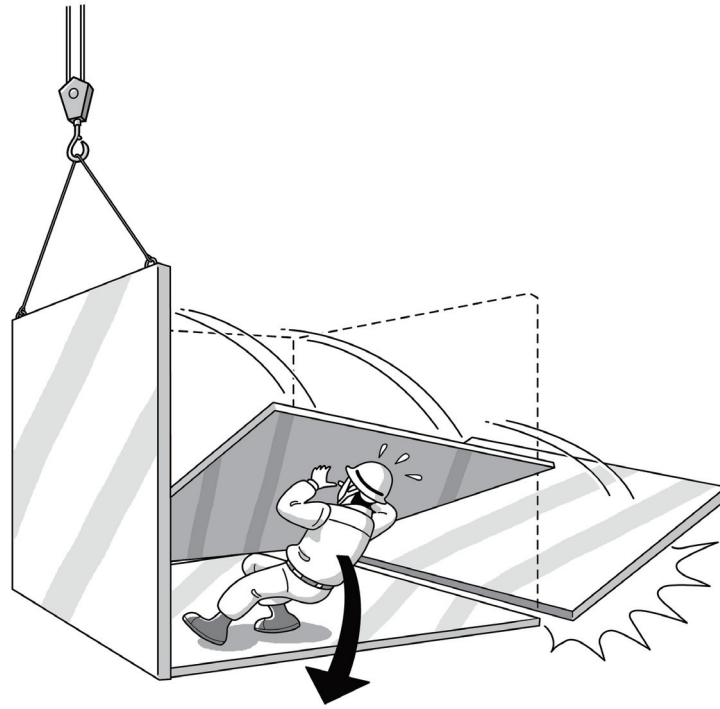
鋼製内型枠の大組枠解体作業中、倒壊により作業員が下敷き

工種	ケーソン製作	発生日時	年 月 日 () 7 : 55			負傷部位	肋骨、背骨胸椎
作業	型枠	年齢	40	経験年数	10年	傷類	骨折
起因物	型枠	職種	鉄筋・土工	入場後日数	—		
災害程度	休業 30 日	事故の型	崩壊・倒壊			傷類の別	
発生状況	鋼製内型枠の大組枠 4 面 (1 面当たり、高さ 3.1m×幅 4.3m) を解体中 2 面が倒壊し、作業員がその内の 1 面の下敷きになった。型枠接合部の穴に、吊金具のボルトが差し込まれていて、被災者がボルトを抜き取ったら型枠が倒壊した。						
発 生 原 因							関係法令
人的	<ul style="list-style-type: none"> 吊金具のボルトを外した後、型枠接合部の穴に差し込み、取り忘れた。 指示通りに作業できているかの点検を怠った。 						安衛法 26 条
物的	<ul style="list-style-type: none"> 型枠接合部のクリップピンを外すと、玉掛けした型枠以外も倒れる構造になっていた。 						安衛法 20 条
管理的	<ul style="list-style-type: none"> 型枠倒壊を防止するための接合部に存置するクリップピンを留める位置が違っていた。 						安衛法 20 条
対 策							
人的	<ul style="list-style-type: none"> 作業責任者は型枠解体作業前に、クリップピン及び型枠設置状況を点検する。 						
物的	<ul style="list-style-type: none"> クリップピンを外しても、型枠が倒れない構造にする。 						
管理的	<ul style="list-style-type: none"> 各大組枠を固定するクリップピンは、解体直前まで全数緊結しておく。 改善した作業手順書を、全作業員に周知・徹底する。

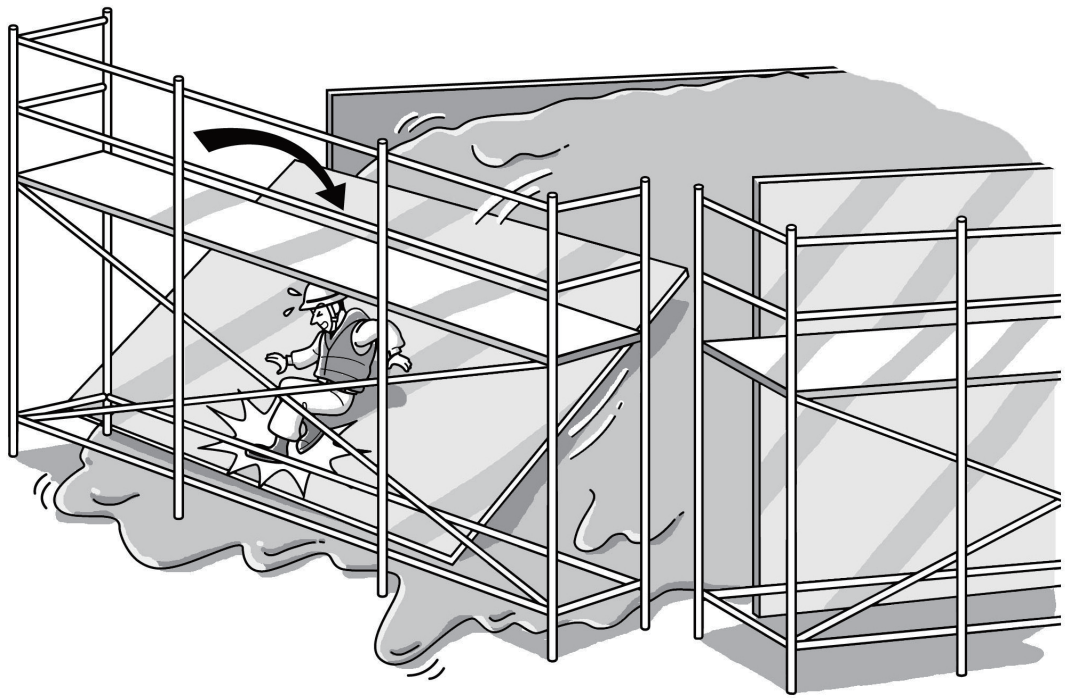
1 型枠 上部コンクリート打設足場上から移動中に踵を負傷

工種	上部工	発生日時	平成 14 年 11 月 7 日 (木) 11 : 00			負傷部位	左足踵
作業	型枠	年齢	53	経験年数	35 年	傷類の別	骨折
起因物	型枠	職種	左官工	入場後日数	—		
災害程度	休業 42 日	事故の型	墜落・転落

発生状況 上部コンクリート打設後、天端仕上げのために型枠の外周に設置した足場上で待機していた。コンクリートの側圧でセパレータが外れ型枠の下部が開いた。型枠が乗っていた足場を押し出したため、被災者は足場から型枠中間に移動し、そこから堤体上に降りる際に左足踵を負傷した。

発生原因		関係法令
人的	<ul style="list-style-type: none"> ・足場が移動したため、慌てて型枠上へ移動した。 ・慌てて型枠上を歩いて降りようとした。 	安衛則 244 条
物的	<ul style="list-style-type: none"> ・型枠のセパレータ溶接箇所の溶接長が不足していた。 	
管理的	<ul style="list-style-type: none"> ・コンクリート打ち上がり速度が、計画より大幅に早かった。 	安衛則 244 条

対策	
人的	
物的	<ul style="list-style-type: none"> ・型枠のセパレータ溶接箇所を改善（溶接長、プレート使用）し、外側からパイプサポートで補強する。 ・コンクリート打設前に点検者を選任し、チェックリストで型枠組立を点検する。
管理的	<ul style="list-style-type: none"> ・担当者は作業が打設計画通りに行われているかを随時点検管理する。

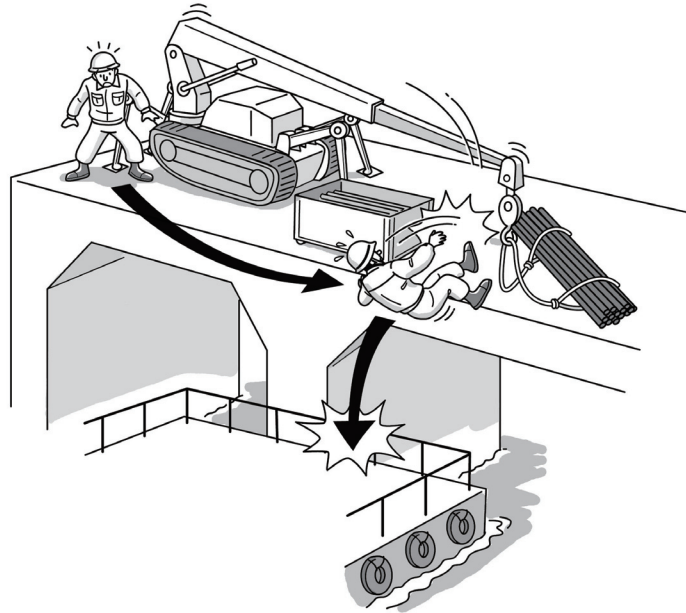
カニクレーンの転倒により、作業員が押し出され墜落

工種	上部工	発生日時	平成 16 年 4 月 日 () 13 : 25 晴			負傷部位	胴体と肢体
作業	足場組立・解体	年齢	46	経験年数	21 年	傷類	骨折
起因物	カニクレーン	職種	鳶工	入場後日数	—	傷類の別	
災害程度	休業 46 日	事故の型	墜落・転落				
発生状況	<p>栈橋裏側の足場架け作業のため、被災者は栈橋上で設置してあったカニクレーン(2.32 t 吊)を使用し、単管(L=6m、18 本、W=292kg)を降ろそうと玉掛けして旋回したところ、吊り荷が資材籠に引っかかった。被災者は操作位置を離れて吊り荷を外したところ、被災者に向かってカニクレーンのブームが倒れてきて海側に押し出されて落ち(3.5m)下にあった台船の手すり右腰を打ち、左手を台船床に強打し負傷した。</p>						
発 生 原 因							関係法令
人的	・運転手が荷を吊ったままで、運転位置から離れた。						ク則 75 条
物的	・カニクレーンのアウトリガーのピンが 4 本とも挿されていない。						ク則 33 条
管理的	<ul style="list-style-type: none"> ・吊り荷が定格荷重を超えていた。 ・移動式クレーンを無資格者が操作した。 ・作業手順を決めていなかった。 						ク則 69 条 ク則 68 条 ク則 66 条の 2
対 策							
人的							
物的	・クレーンに関する知識のある者が組立ての指揮をする。						
管理的	<ul style="list-style-type: none"> ・移動式クレーンは、資格者が操作する。 ・カニクレーンの使用を中止し、積載型トラッククレーンで揚荷作業をする。 ・移動式クレーンによる作業方法を定め、資材の重量表及び作業半径表を現地に掲示する。

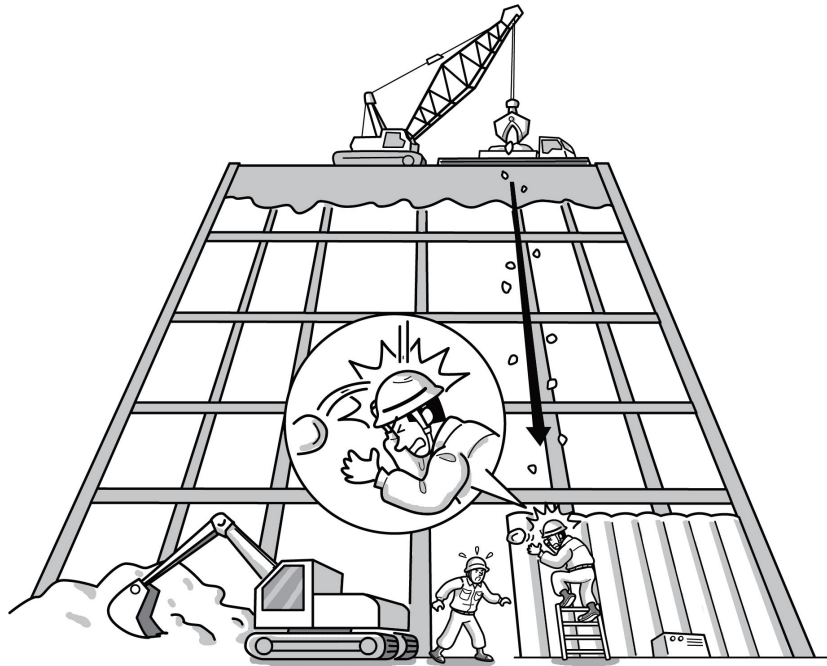
沈埋立坑の最終掘削中、残土塊が 23m 落下し後頭部を直撃

工種	掘削工	発生日時	平成 11 年 4 月 13 日 (火) 10 : 45			負傷部位	頭部
作業	積み込み・積卸し	年齢	47	経験年数	10 年	傷類の別	右後頭部陥没
起因物	クラムシェル	職種	溶接工	入場後日数	—		
災害程度	休業 15 日	事故の型	飛来、落下				
発生状況	陸上トンネル部の 6 次掘削中 (深さ 23m) に、被災者が掘削底面で既設護岸の鋼管矢板をガス切断していたところ、クラムシェルで掘削・積み込みしていた残土塊が落下し頭部に当たった。被災者は梯子上 (高さ 50cm 程度) で作業しており、梯子から転落した。						
発 生 原 因							関係法令
人的	<ul style="list-style-type: none"> ・クラムシェルのオペレーターは下に作業員がいることを知らなかった。 ・掘削・積み込み作業で土砂は落下しないと油断していた。 						安衛法 24 条
物的	<ul style="list-style-type: none"> ・立入禁止措置が講じられていなかった。 						安衛則 537 条
管理的	<ul style="list-style-type: none"> ・上部で土砂の積み込み、下部でガス切断作業と上下作業を行った。 						安衛則 537 条
対 策							
人的	<ul style="list-style-type: none"> ・掘削開始前に、サイレンやスピーカーで立坑内に注意喚起する。 						
物的	<ul style="list-style-type: none"> ・カラーコーン等で旋回範囲内を立入禁止措置をする。 						
管理的	<ul style="list-style-type: none"> ・クラムシェルによる土砂の掘削・積み込み作業中は上下作業を行わない。

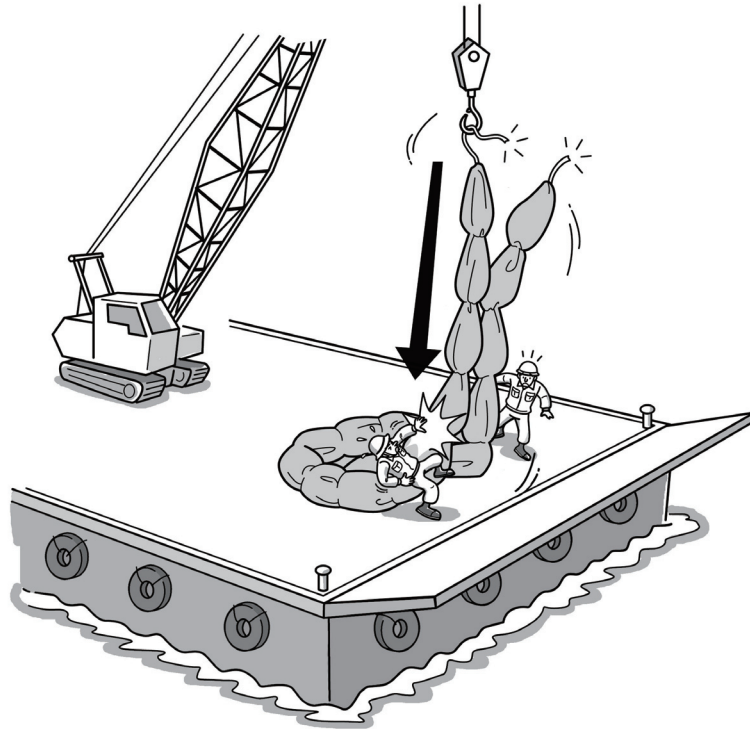
汚濁防止膜を台船に移送中、防止膜の落下に巻き込まれて転倒

工種	汚濁防止膜工	発生日時	平成20年9月18日(木)11:20			負傷部位	頸部
作業	積み込み・積卸し	年齢	46	経験年数	10年		
起因物	汚濁防止膜	職種	船員	入場後日数	—	傷類の別	捻挫
災害程度	休業4日未満	事故の型	飛来、落下

発生状況
汚濁防止膜を岸壁から台船へ積み込む作業を行っていた。汚濁防止膜を台船上のクレーンで吊り上げていた時、玉掛けしていた汚濁防止膜のポリエステルベルトが切れて、落下した汚濁防止膜に巻き込まれて転倒した。

発生原因		関係法令
人的	<ul style="list-style-type: none"> 玉掛け箇所は切れないと油断・軽視していた。 吊り荷の下に入った。 	安衛法26条 ク則29条
物的		
管理的	<ul style="list-style-type: none"> 玉掛け方法が悪かった。(玉掛けした箇所が不適切)

対策	
人的	<ul style="list-style-type: none"> 吊り荷の下に入らない。
物的	<ul style="list-style-type: none"> 介錯ロープを使用する。
管理的	<ul style="list-style-type: none"> 事前に関係作業員で作業手順を周知する。

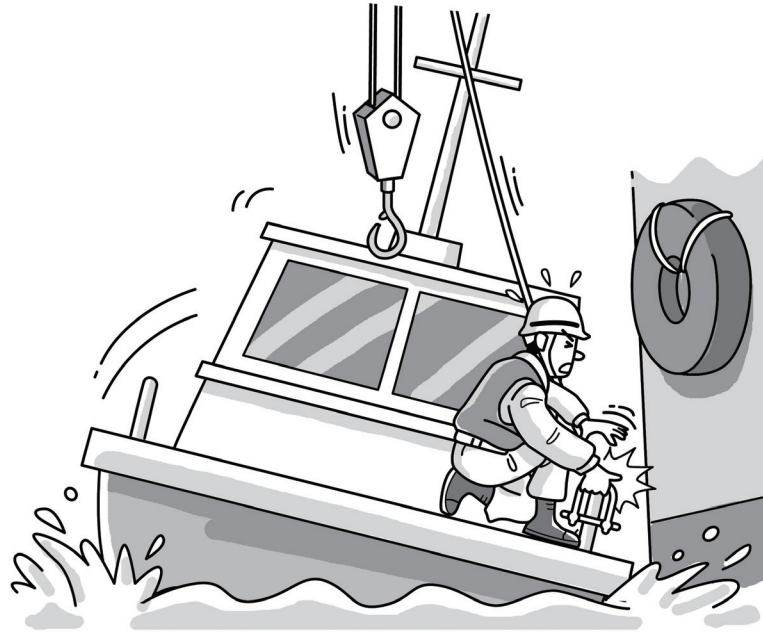
着火船の揚収作業中、動揺により舷側とシャックルにはさまれる

工 種	準備工	発生日時	年 月 日 (土) 6:40			負傷部位	右手
作 業	積み込み・積卸し	年 齢	24	経 験 年 数	6 年	傷類 の別	右環指圧挫傷 中節骨関節骨折
起 因 物	シャックル	職 種	船員	入 場 後 日 数	—		
災害程度	休業 40 日	事故の型	はさまれ、巻き込まれ				
発生状況	作業船の甲板に着火船を揚収するために、着火船の吊りピースにシャックルを取り付けているときに、着火船が動揺し、作業船舷側とシャックルの間に手をはさまれた。						
発 生 原 因						関 係 法 令	
人的	・うっかり作業船とシャックルの間に手を入れた。					安衛法 26 条	
物的	・着火船の吊りピースが外側に取り付けてあり、玉掛けしにくい形状だった。					安衛法 20 条	
管理的	<ul style="list-style-type: none"> ・うねりが大きい中で作業を行った。 ・クレーンの作業半径が短かったので、作業船の横で玉掛け作業をした。 ・夜明け前で手元が暗く、見えにくい状況で作業した。 					ク則 31 条の 2 ク則 66 条の 2 安衛則 604 条	
対 策							
人的							
物的	<ul style="list-style-type: none"> ・着火船の吊りピースの取り付け位置を、玉掛けしやすいように船内側にする。 ・着火船に防舷材を取り付けて、はさまれにくくする。 ・シャックルより玉掛けしやすい器具を使用する。 						
管理的	<ul style="list-style-type: none"> ・荒天時には着火船を使用しないで通船を使う。 ・ヘルメット式の電灯を使用し、手元を確認しやすくする。

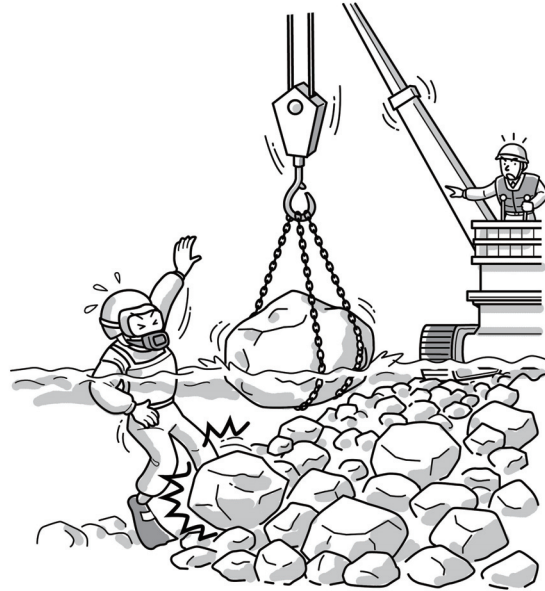
護岸堤法面の被覆石の均し作業中、崩れ落ちてきた被覆石に足指先をはさまれる

工種	離岸堤築造	発生日時	平成 12 年 2 月 21 日 (月) 15 : 50			負傷部位	足指先
作業	玉掛け	年齢	—	経験年数	7 年		
起因物	被覆石	職種	潜水工	入場後日数	20 日	傷類の別	骨折・挫創造・靭帯断裂
災害程度	—	事故の型	飛来、落下

発生状況 海岸の離岸堤築造のため、水中ブルドーザのクレーン装置 (10 t 吊り) を使用し、水深約 1.2m で法面の被覆石据付け作業を実施中、被災者が、2 層目の据付けで仮置きしていた石 (500 kg 程度) の玉掛けの後に巻き上げの合図をしたところ、約 20 cm 巻き上げたところで隣の石 (300 kg 程度) が崩れ落ち、左足指先が被覆石にはさまれた。

発生原因		関係法令
人的	<ul style="list-style-type: none"> 吊り荷の地切りの際、荷 (石) から離れなかった。 仮置き被覆石の安定を確認していなかった。 クレーンオペは、玉掛け者が離れていないのに荷を吊り上げた。 	安衛法 24 条 ク則 25 条、71 条
物的	<ul style="list-style-type: none"> 仮置き石が不安定な状態のままだった。 	安衛法 24 条
管理的	<ul style="list-style-type: none"> 玉掛け者とクレーンオペとの連絡合図・応答に不十分な面があった。 	ク則 25 条、71 条

人的	<ul style="list-style-type: none"> 地切りの際、必ず、吊り荷から離れる基本ルールを守る。
物的	<ul style="list-style-type: none"> 仮置きする荷に対し、適切な歯止め (転がり防止) 措置を講ずる。
管理的	<ul style="list-style-type: none"> 作業手順をメンバーが確実に理解し、遵守する。(あいまい・見込み作業を行わない。)

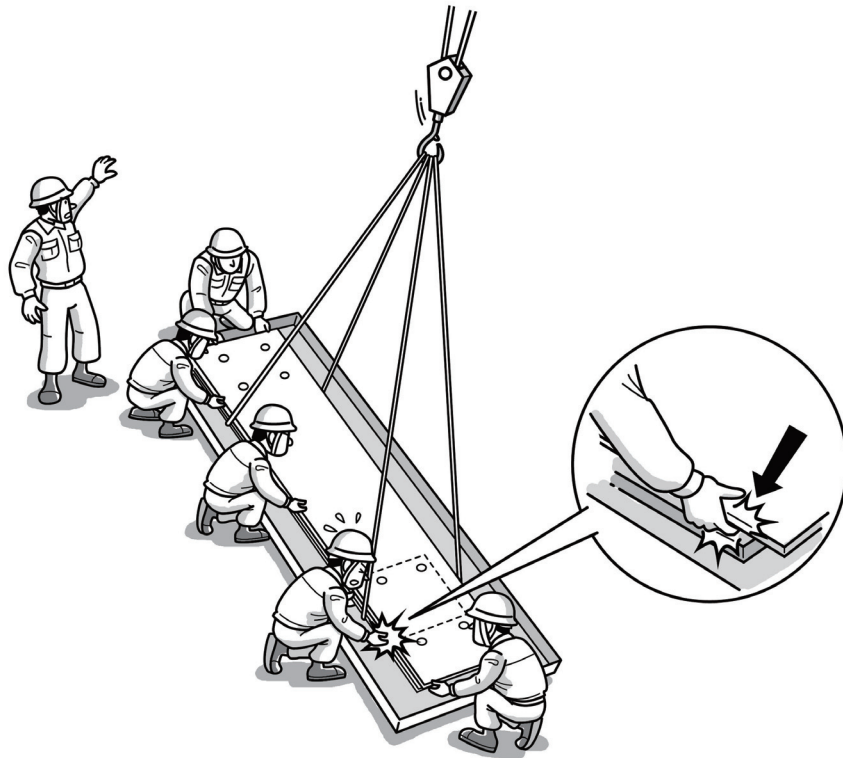
アンカーパットと受け金具に指をはさまれる

工種	浮棧橋	発生日時	平成 13 年 6 月 30 日 (土) 11 : 40			負傷部位	手薬指
作業	玉掛け	年齢	—	経験年数	5 年		
起 因 物	受け金物	職 種	監督員	入場後日数	5 日	傷類の別	先端切断創
災害程度	休業 7 日	事故の型	はさまれ、巻き込まれ

発生状況 浮棧橋上で、クレーン付き台船を使用し、アンカーパットの取付け作業を行っていた。その際、アンカーパットと下部の受け金物（アングル）との間に、右手薬指をはさまれた。

発生原因		関係法令
人的	・アンカーパットの下に指を入れて介錯した。	安衛法 26 条
物的	・取付け位置の微調整に備えた工具・治具が準備されていなかった。	安衛法 20 条、24 条
管理的	・クレーンオペと玉掛け合図者との合図確認が十分でなかった。	ク則 25 条、71 条

対 策	
人的	・吊り荷の下には、絶対に指を入れない。
物的	・取付け位置の微調整に備え、適した工具・治具を用意する。
管理的	・作業手順や合図の確認方法を関係者が確実に理解し、遵守する。(あいまい・見込み作業を行わない。)

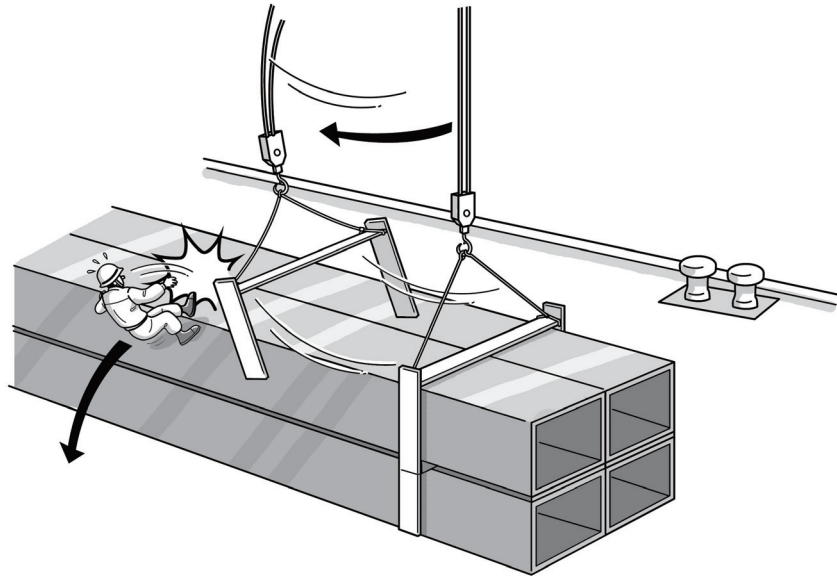
杭打船用スパットを陸揚げ中、固定材のアングルが飛来し転落

工種	台船工	発生日時	年 月 日 () 11:00 晴			負傷部位	腰・脛骨
作業	玉掛け	年齢	48	経験年数	15年	傷類の別	腰打撲 脛骨骨折
起因物	固定金物(アングル)	職種	船員	入場後日数	—		
災害程度	休業7日	事故の型	飛来、落下

発生状況 杭打船用スパットを陸揚げのためデッキとの溶接部を切断したのち、玉掛けを行ってレッカーで巻き上げたが、縁が切れなかったため、船員がスパット上から覗いていたところ、溶接部の縁が切れてアングルが飛来し接触・転落した。

発生原因		関係法令
人的	<ul style="list-style-type: none"> ・アングル固定材とデッキとの溶接面が完全に縁切りされていない状態で吊り上げ開始した。 ・荷重をかけたままの状態アングルに近づいた。 ・玉掛け後、2段積みの吊り荷（スパット）の上で切断部を確認しようとした。 ・玉掛け後、安全な位置への退避を怠った。 	安衛法 20 条、24 条、26 条
物的	<ul style="list-style-type: none"> ・溶接部の切断が不完全。 	安衛法 20 条、24 条、26 条
管理的	<ul style="list-style-type: none"> ・溶接部の切断状況確認の方法が、作業手順に的確に記載されていない。 	安衛法 20 条、24 条、26 条

人的	<ul style="list-style-type: none"> ・溶接面の完全な切断を確認する。 ・玉掛け時の「3-3-3 運動」を遵守する。（重量物の場合は、10m以上離れる。） ・荷重をかけたままで吊り荷に近づかない。（荷重を開放してから確認する。）
物的	
管理的	<ul style="list-style-type: none"> ・作業手順や合図の確認方法を関係者が確実に理解し、遵守する。（玉掛け後は安全な位置に移動してからクレーンオペに合図を送る。）

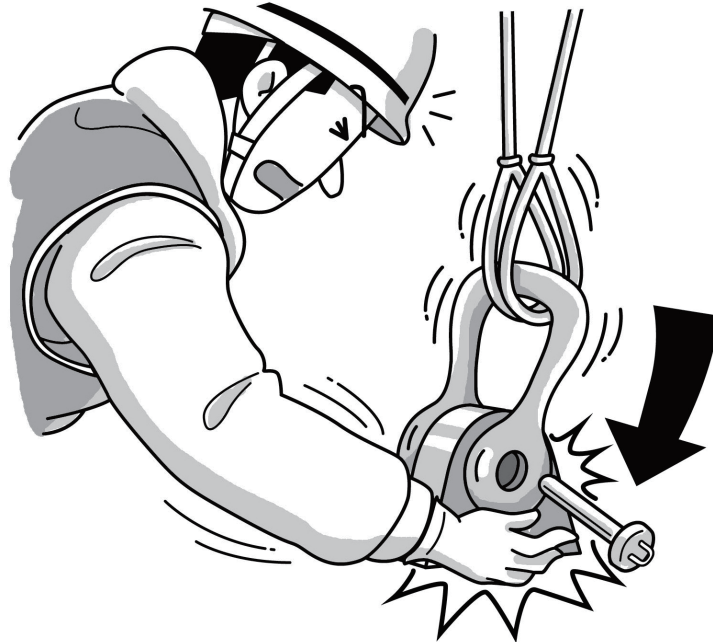
玉掛用シャックルの取外し中、指をはさまれる

工種	工場岸壁	発生日時	年月日() 10:20 晴			負傷部位	小指・薬指
作業	玉掛け	年齢	23	経験年数	5年	傷類の別	末節骨骨折 裂傷・打撲
起因物	シャックル	職種	船員	入場後日数	—		
災害程度	不休	事故の型	飛来、落下

発生状況 吊枠上で玉掛け用シャックルの取外しを実施中、合番者が玉掛けワイヤをゆるめてピンを抜いた際、吊りピースに沿ってシャックルが下がり、支えていた被災者が、吊り枠の床との間に指をはさまれた。

発生原因		関係法令
人的物的	<ul style="list-style-type: none"> ピンが抜けた後はシャックルが自由になり、下がるという認識が薄かった。 シャックルの底部に、直接手を添えていた。 ピンを抜く際の「声掛け」が不十分だった。 	安衛法 26 条
	<ul style="list-style-type: none"> シャックルの「重み」。 	
管理的	<ul style="list-style-type: none"> 作業手順（合番との声掛け）が不十分。 	安衛法 26 条

対策	
人的物的	<ul style="list-style-type: none"> ピン孔を調整する場合はシャックルの上横に手を添えるか、バール等の工具を用いる。 合番者との声掛け、息合わせを確実に行う。
	<ul style="list-style-type: none"> ピン孔の調整に適した工具・治具を用意する。(バール等) シャックルを手で持たず、介錯ロープ等を使用する。
管理的	<ul style="list-style-type: none"> 作業手順や合図の確認方法を、関係者が確実に理解し、遵守する。(声掛け、息合わせ等)

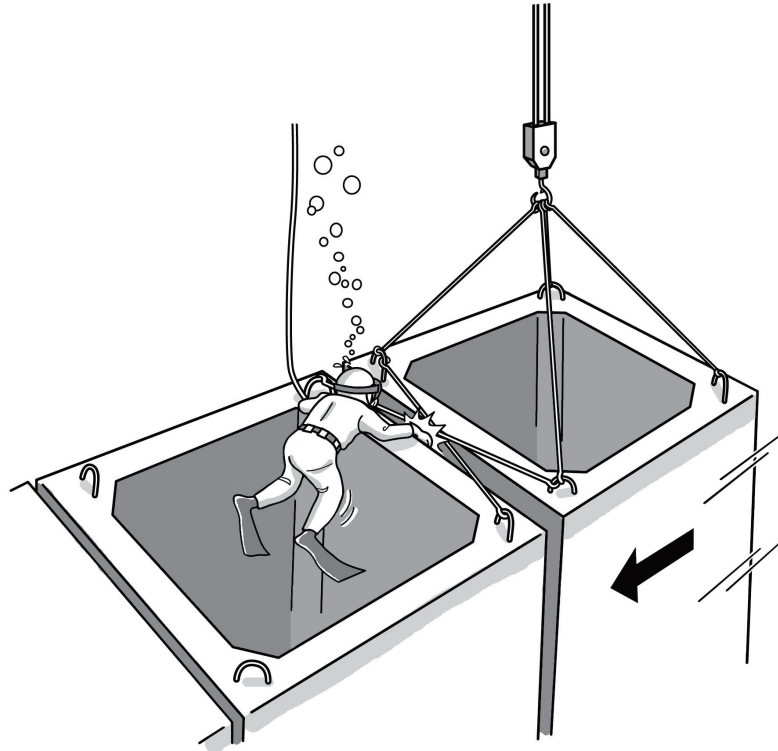
セルラーブロック据付けで、指をはさまれる

工種	海岸施設	発生日時	平成10年4月 日 () 8:05 曇			負傷部位	指
作業	据付け	年齢	40	経験年数	15年	傷類の別	打撲
起因物	水流(潮)	職種	潜水工	入場後日数	-		
災害程度	休業35日	事故の型	はさまれ、巻き込まれ

発生状況
 セルラーブロック(4×2.5×3m、重量26t)をクレーンで吊り、据付けを実施中、1.5tレバーブロック2台で微調整していたところ、潜水工が体を移動させようとブロックの天端に手をかけた際、指先が目地の間に入ってしまい、潮の流れで動いたブロックに指がはさまれた。

発生原因		関係法令
人的物的管理的	・はさまれやすい箇所に手を入れた。	安衛法26条
	・不規則な「潮の流れ」。	
	・危険要因への予測(潮流・目地すきまへの配慮)が不十分。	安衛法24条

対策	
人的物的管理的	・はさまれることが予想される箇所に手を入れない。
	・潮流への認識再確認
	・作業手順で危険のポイントを関係者が確実に理解し、回避策をとる。

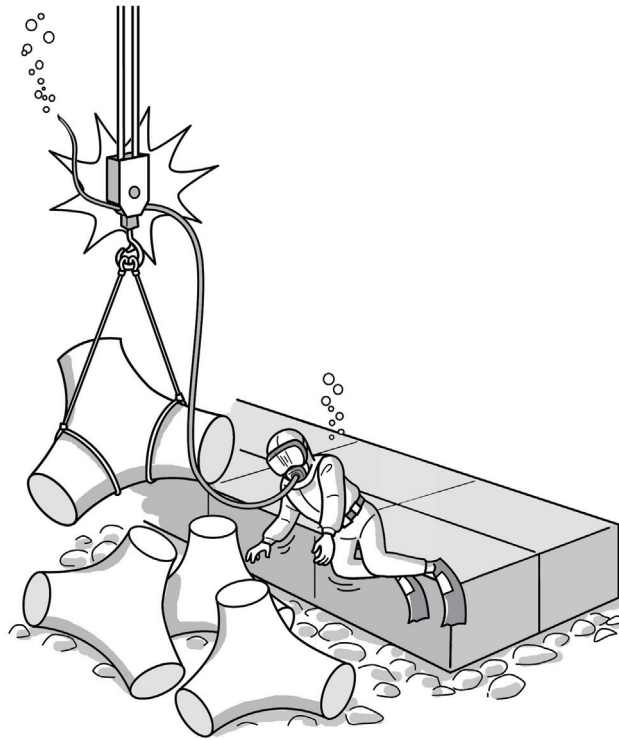
潜水送気ホースがクレーン金車に巻き込まれ閉塞

工種	護床工	発生日時	平成 15 年 8 月 5 日 (火) 8 : 36			負傷部位	溺死
作業	据付け	年齢	52	経験年数	10 年	傷類の別	死亡
起因物	クレーン金車	職種	潜水工	入場後日数	64 日		
災害程度	死亡	事故の型	おぼれ

発生状況 被覆ブロックの据付け作業をクレーン付き台船 (65 t 吊り) で行っていた。被災者である潜水士が海上と連絡を取りながら当日 1 個目の据付けを行おうとブロックを吊り下ろしていた途中、通話が不能となり、ホースを手繰っても潜水士を引き上げられなかった。クレーンのワイヤを巻きあげたところ、金車 (フックの滑車) の脇に潜水士が浮いてきた。救急車で病院に搬送したが、9 : 25 死亡を確認。

発生原因		関係法令
人的		
物的	・ブロック据付けのためクレーンのワイヤを巻き下ろした際、何らかの原因で潜水士の送気ホースがクレーン金車のシーブに巻き込まれ、送気ホースが閉塞して空気が送られなくなった。	安衛法 24 条
管理的

対策	
人的	
物的	
管理的	・潜水送気ホースとクレーンワイヤとの位置関係 (離隔等) を、事前の作業計画で入念に検討しておく。

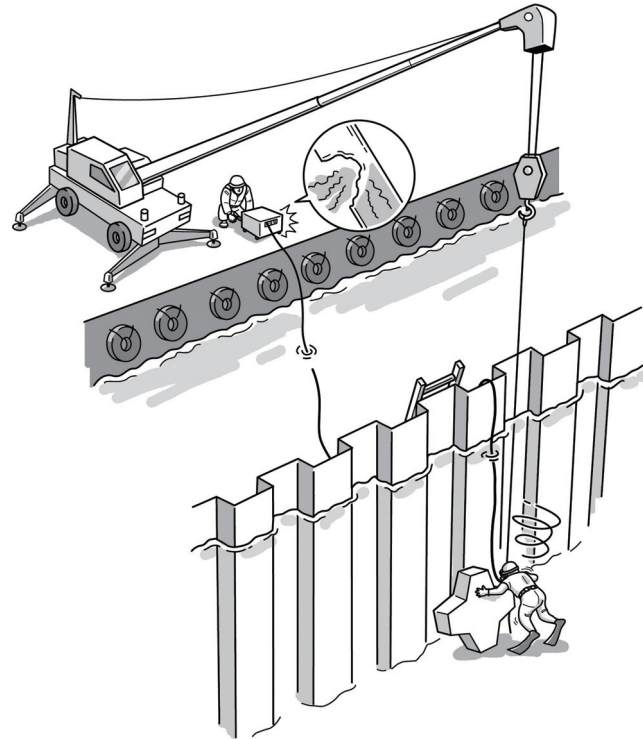
潜水中、排気ガスを吸引し低酸素症となる

工種	護床工	発生日時	平成 19 年 2 月 9 日 (金) 8 : 50			負傷部位	窒息
作業	据付け	年齢	35	経験年数	11 年	傷類の別	死亡
起因物	排気ガス	職種	潜水工	入場後日数	3 日		
災害程度	死亡	事故の型	その他

発生状況
 ブロックの据付け作業中、コンプレッサの吸気ホースが排気熱で溶け、潜水士が排気ガスを吸引して低酸素症を発生した。

発生原因		関係法令
人的	・吸気ホースがコンプレッサのエンジンの熱を受けやすい位置にあった。	安衛法 24 条
物的	・連絡員から潜水士の作業位置が直接見えない状態であった。	安衛法 24 条、 26 条
管理的	・経験の浅い作業員を連絡員として配置した。

対策	
人的	・吸気あるいは送気ホースは、有害物との接触やつぶれ等の不具合が絶対に生じないように、配置を十分に事前検討しておく。
物的	・潜水送気員と潜水作業の位置関係を、事前の作業計画で入念に検討しておく。
管理的	・十分な経験を積んだ連絡員を配置する。

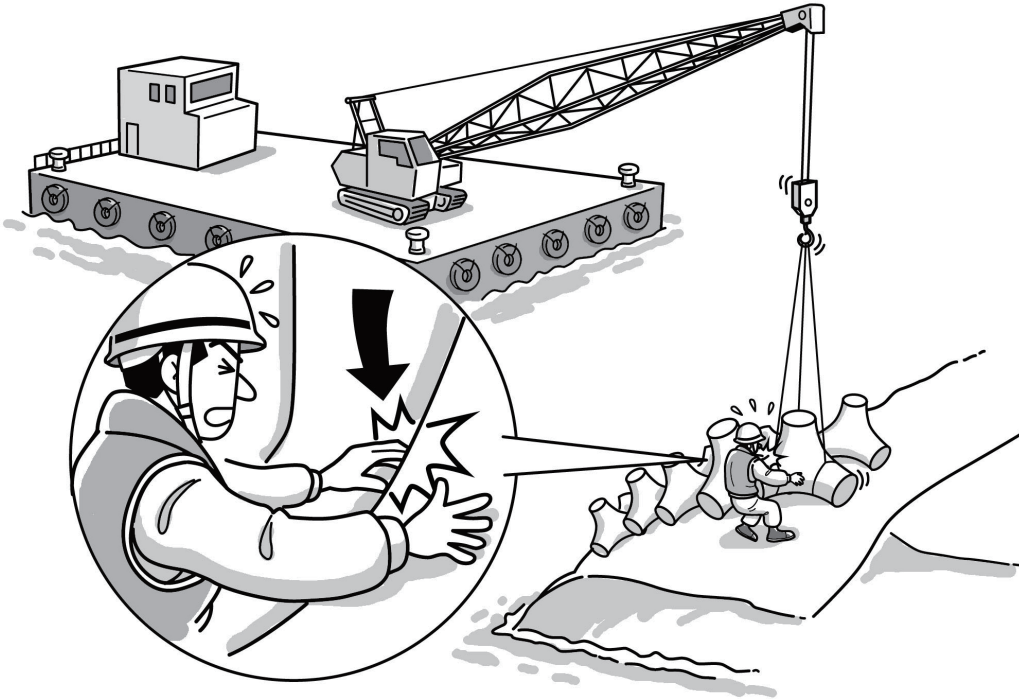
消波ブロックと玉掛けワイヤーとの間に指をはさまれる

工種	消波工	発生日時	平成 20 年 3 月 3 日 (月) 13 : 45 晴			負傷部位	親指・人差し指
作業	据付け	年齢	23	経験年数	1 年		
起因物	消波ブロック	職種	普通作業員	入場後日数	4 日	傷類の別	尖部損傷
災害程度	休業 3 日	事故の型	はさまれ、巻き込まれ

発生状況 消波ブロック（テトラポッド）の玉掛け作業中、ワイヤーの位置がずれている状況に気付いた。そこで、無意識のうちに手のひらで戻そうとしたところ、航跡波でクレーン船が動揺し、ワイヤーが回転しながら張ったため、消波ブロックとの間に左手の親指と人差し指の先端をはさまれた。

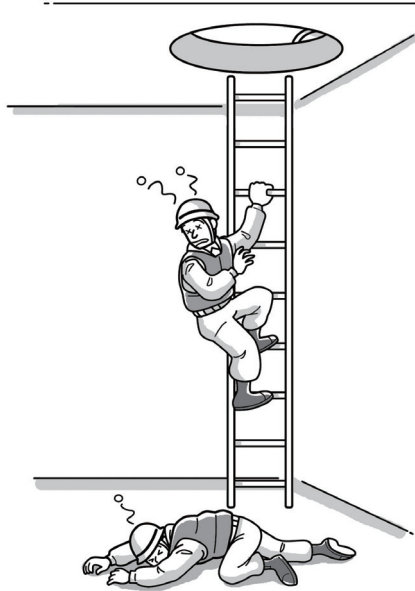
グラブ浚渫船上で、浮力タンクに入った2名が酸欠

工種	浚渫工	発生日時	平成12年6月11日(日)6:30			負傷部位	脳
作業	グラブ船・ガット船	年齢	65ほか	経験年数	—	傷類の別	死亡
起因物	グラブ船	職種	船員	入場後日数	—		
災害程度	死亡	事故の型	有害物との接触

発生原因		関係法令
人的	<ul style="list-style-type: none"> ・危険、有害な場所に入った。 ・換気が不足していた。気持ちが悪っていた。(2人目) 	安衛令6条別表6
物的	<ul style="list-style-type: none"> ・機械設備の管理が不足していた。 ・老朽化していた。 ・酸欠注意等の標識がなかった。 	安衛令6条別表6
管理的	<ul style="list-style-type: none"> ・作業指示が不適切であった。 ・危険有害作業の教育不十分だった。 ・作業手順を決めていなかった。 	安衛法22条 酸欠則11,12条 酸欠則3条、9条

対策	
人的	<ul style="list-style-type: none"> ・酸欠の危険性と浮力タンク内の作業手順について教育する。
物的	<ul style="list-style-type: none"> ・浮力タンク内に入る時は、酸素濃度の測定を行い、換気が必要であれば換気を行う。 ・管理方法、酸欠注意喚起標識を設置する。
管理的	<ul style="list-style-type: none"> ・浮力タンク内で作業を行う場合の作業手順書を作成し、周知する。 ・酸欠に対する安全教育を実施する。 ・酸素欠乏危険作業主任者を配置させる。

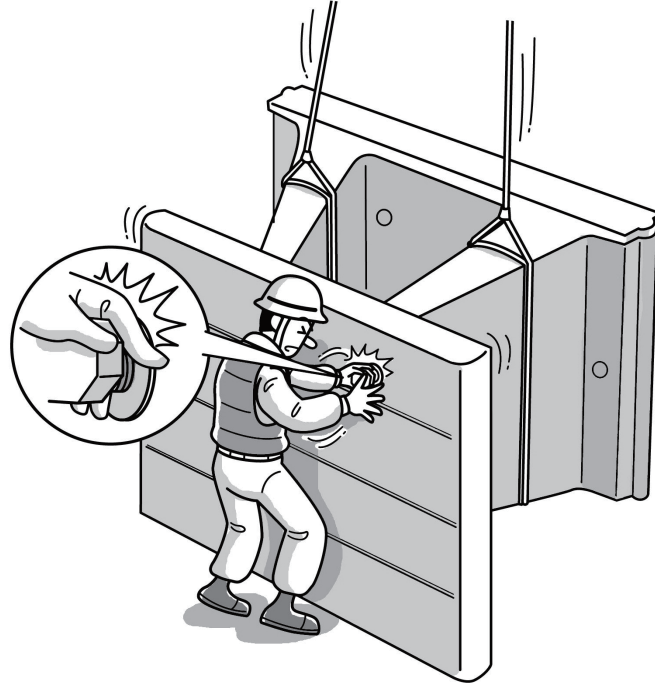
工種	防舷材取付工	発生日時	平成 14 年 8 月 23 日 (金)			負傷部位	左手人差し指
作業	クレーン船	年齢	52	経験年数	24 年	傷類	裂傷
起因物	ボルト・ワッシャー	職種	潜水士	入場後日数	—	傷類の別	
災害程度	不休	事故の型	はさまれ、巻き込まれ

発生状況
 工事現場内岸壁において、防舷材取り付け作業でボルトを入れているとき、クレーン付き台船にて吊り込んでいた防舷材が、船・波の動揺で揺れ動いて、作業員左手の人差し指の内側が、ボルトとワッシャーの間にはさまり、裂傷した。

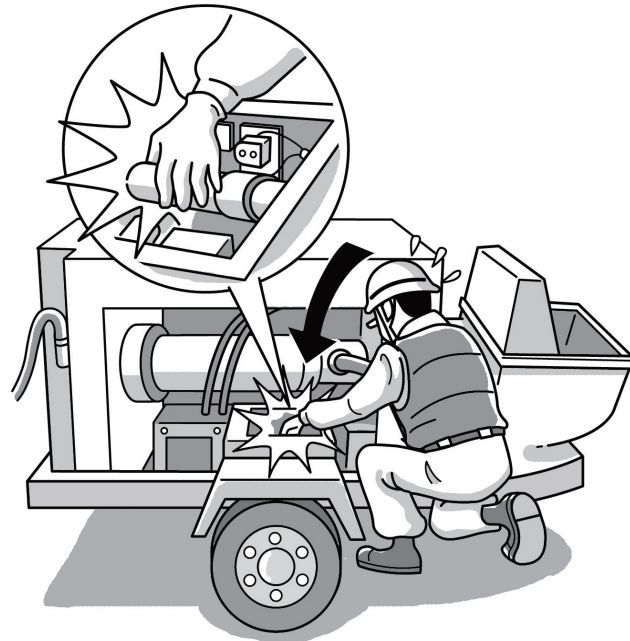
C P G ポンプの点検運転中、挿入した指が裂傷

工 種	機械の点検・整備	発生日時	年 月 日 () 13:00 頃			負傷部位	左母指掌側
作 業	点検・整備・修理	年 齢	57	経 験 年 数	4 年 8 か 月	傷 類	斜切断
起 因 物	C P G ポンプ	職 種	地盤改良工	入 場 後 日 数	—		
災害程度	休業 28 日	事故の型	切れ、こすれ			傷 類	の 別

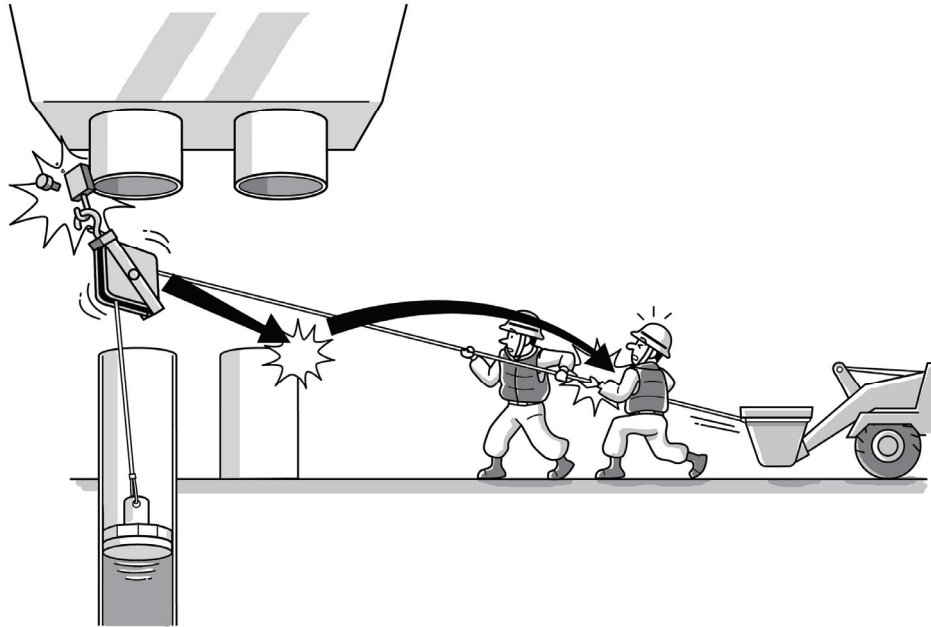
土砂除去用金物を引き過ぎたため、ボルトが破損し金車が直撃

工種	地盤改良	発生日時	—			負傷部位	左上腕部
作業	整理・清掃	年齢	34	経験年数	9年	傷類の別	骨折
起因物	工器具（金車）	職種	土工	入場後日数	54日		
災害程度	—	事故の型	激突され				
発生状況	パックドレーン用ケーシングの内面に付着した土砂の除去作業を同僚4人と行っていた。土砂撤去用金物(3.3kg)をワイヤーロープ(φ10mm)で吊り下げ、ケーシング3本の土砂撤去作業を終了し、4本目のケーシング内部の土砂撤去作業を始めたが、土砂撤去用金物を人力で引き上げることができないため、タイヤショベル(1.2 m ³)を使用し、引き揚げ作業を行っていた。その際、土砂撤去用金物引揚げ用の鋼製ブロック(金車)を固定していたボルト(φ12mm)が破損して、鉄製ブロックが被災者側のケーシングの上部に直撃した後、ケーシング後方にいた被災者の左上腕部に当り骨折した。						
発生原因							関係法令
人的	<ul style="list-style-type: none"> 安易に用途外使用(タイヤショベルを主目的以外に使用)を行った。 						安衛則164条
物的	<ul style="list-style-type: none"> 鋼製ブロック(金車)の取付方法が間違っていた。 						安衛則181条
管理的	<ul style="list-style-type: none"> 作業責任者の危険に対する認識が低かった。 災害発生時は、作業責任者が不在だった。 						安衛法20条
対策							
人的	<ul style="list-style-type: none"> 作業責任者の配置及び不在時の措置(作業中止または、代行者の配置)を徹底する。 						
物的	<ul style="list-style-type: none"> ケーシング内部の清掃方法を見直し、単粒碎石をケーシング内に投入し清掃する方法に変更する。 						
管理的	<ul style="list-style-type: none"> 災害事例等を利用し、危険意識を高めるための教育・指導を定期的実施する。 現場巡視を徹底し、危険を見逃さない体制を作る。

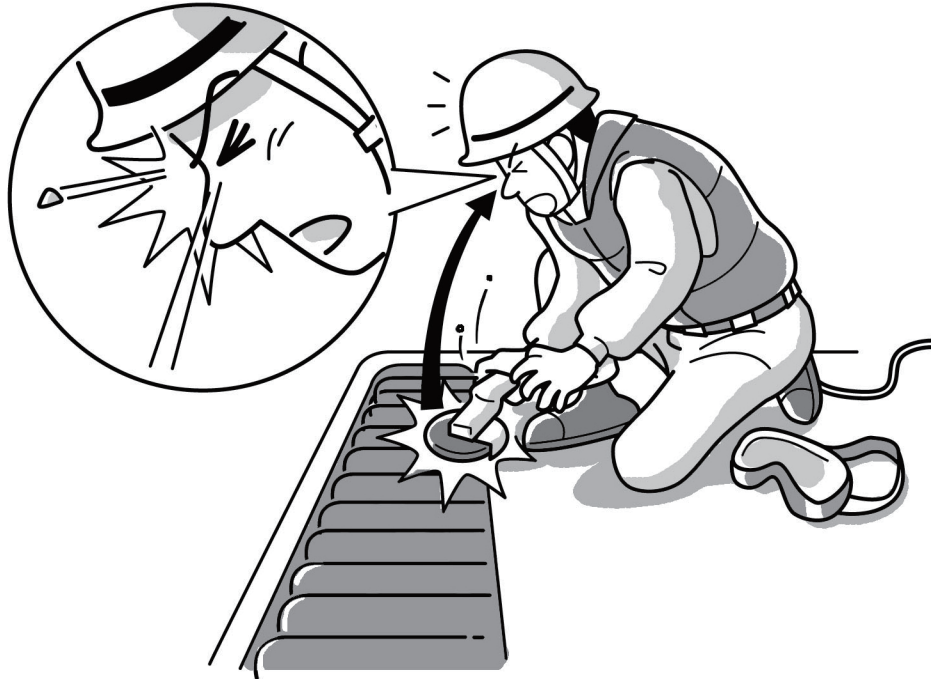
ベビーサンダーのワイヤーの破片が飛び、目に刺さる

工種	鉄筋加工	発生日時	平成 21 年 8 月 20 日(木)9:40 晴			負傷部位	左目
作業	整理・清掃	年齢	65	経験年数	5年	傷類の別	外傷性角膜穿孔
起因物	サンダー	職種	土工	入場後日数	1日		
災害程度	休業 15 日	事故の型	飛来、落下

発生状況 被災者は、岸壁上部床版側面部で、鉄筋の錆落とし作業中、ワイヤーブラシ（ベビーサンダー）のワイヤーの破片が飛び、汗で保護メガネが曇って見にくくなって来たために保護眼鏡を外していたので、飛んだ破片が左目に刺さった。

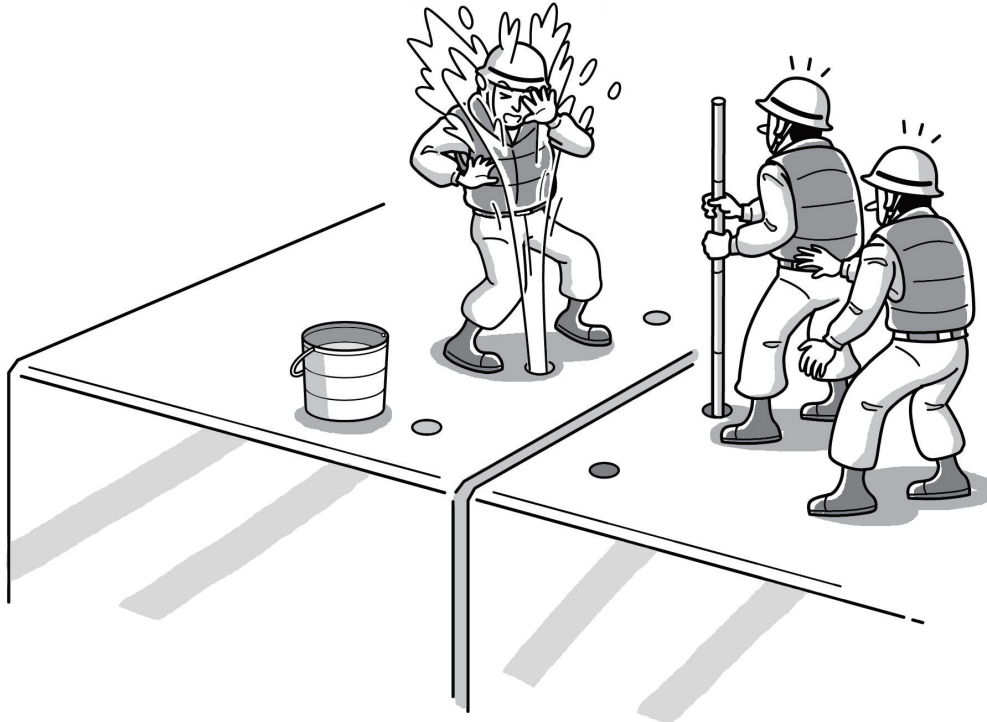
コンクリートの破砕剤が噴出し、顔に飛散

工種	その他	発生日時	平成 17 年 9 月 9 日 (金) 18:15			負傷部位	両目
作業	その他	年齢	—	経験年数	—	傷類の別	アルカリ性外傷
起因物	静的破砕剤	職種	潜水士、船員	入場後日数	—		
災害程度	休業 14 日	事故の型	有害物等との接触				
発生状況	潜水士が、方塊ブロックの孔に静的破砕剤を充填し、船長が竹でその充填した静的破砕剤を突き詰める作業を行っていた際、約 1 時間前に充填が完了した孔から静的破砕剤が噴出し、潜水士、船長、機関長の顔に飛散した。						
発生原因						関係法令	
人的	・取扱説明書の通りに作業を行わなかった。					安衛法 26 条	
物的	・充填箇所を養生していなかった。					安衛法 22 条	
管理的	・使用材料の特性を十分理解していなかった。 ・作業手順の教育が不十分であった。					安衛法 28 の 2 条 安衛則 35 条	
対 策							
人的	・取扱説明書の読み合わせを行う。						
物的	・充填箇所の養生を行う。						
管理的	・使用方法、危険性などを十分理解した上で使用する。 ・作業手順を含めた安全教育を徹底する。
