改修工事の落とし穴

事例から学ぶトラブル防止策

一般社団法人 日本建設業連合会 関西委員会

はじめに

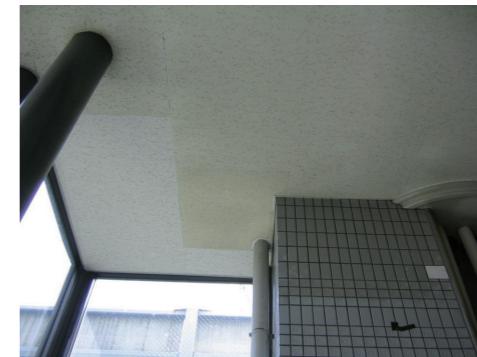
写真1 天井仕上げの岩綿吸音板を部分補修した跡が目立つ例

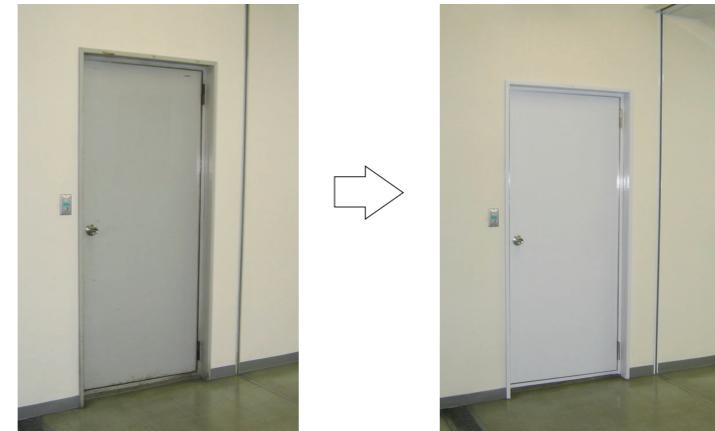
写真2 壁クロスの張替えのみを施工したところ、扉の塗装劣化と汚れが目立ち、扉塗装工事をあとから行った例

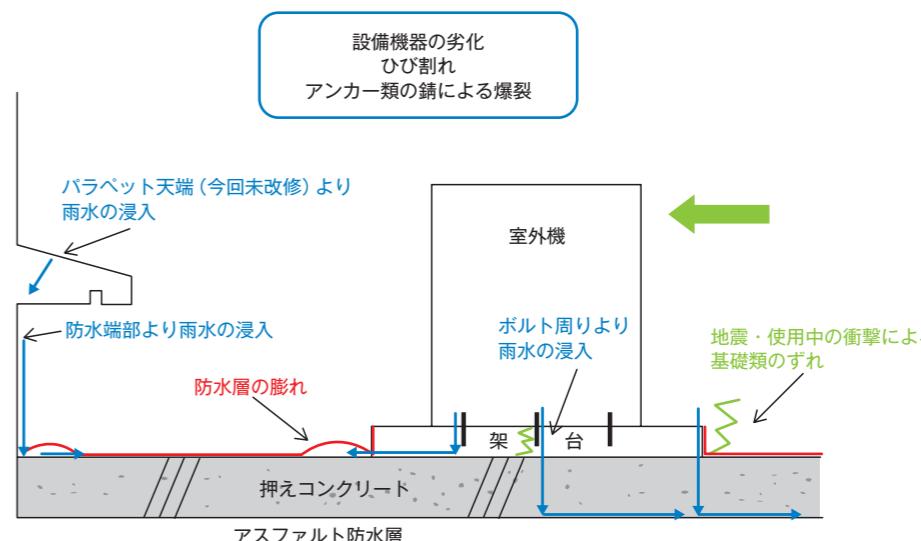
屋上には設備基礎など新築当時からのものもあれば、引渡し後に設置したフェンス、太陽光パネル、アンテナ基礎、屋上緑化等様々なものがあり、新築時と異なる防水の施工条件となる場合が多々ある。実際のところ、下図のような納まりの場合には、架台（機械基礎）の天端のクラックやアンカーボルト周り、防水端部からの雨水の侵入、地震・使用中の衝撃による基礎類のずれによる防水層の損傷など、漏水の原因を特定できないことがあるので、安易な防水の保証にはリスクが伴う。

図1 屋上防水改修工事施工例
(10年保証に耐えられるか？免責を立証できるか？)

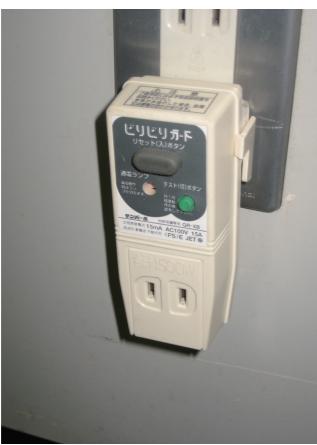
発注者の了解を得たうえで、既設コンセントから漏電遮断器を介して電源を取り、コア抜きの機械を稼働させていたところ、本設分電盤に過電流が発生し、停電した。

写真1 漏電遮断器
(過負荷対応機能なし)

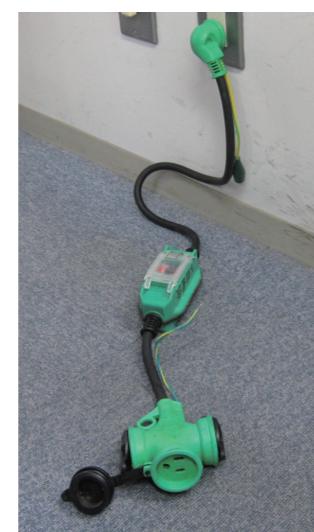
写真2 過負荷対応機能付漏電遮断器

- 既設コンセントは可能な限り使用せずに、発電機を用意する。
- やむを得ず既設コンセントを使用する際は、以下の点に注意する。
 - ①本設ブレーカーの電気容量および使用状況を事前に確認する。
 - ②過負荷対応機能付漏電遮断器を使用する（ただし、建物側が同じ回路を使うと有効ではない）。
 - ③停電しても他に影響のない回路（共用部）かつ予備回路を使用する。ブレーカーの位置も確認しておく。新築時に設けた予備回路がある場合は、その回路を使用する。
 - ④過負荷対応機能付漏電遮断器を使用する場合においても、万が一を想定しそみやかに対応できる連絡体制を確立する。

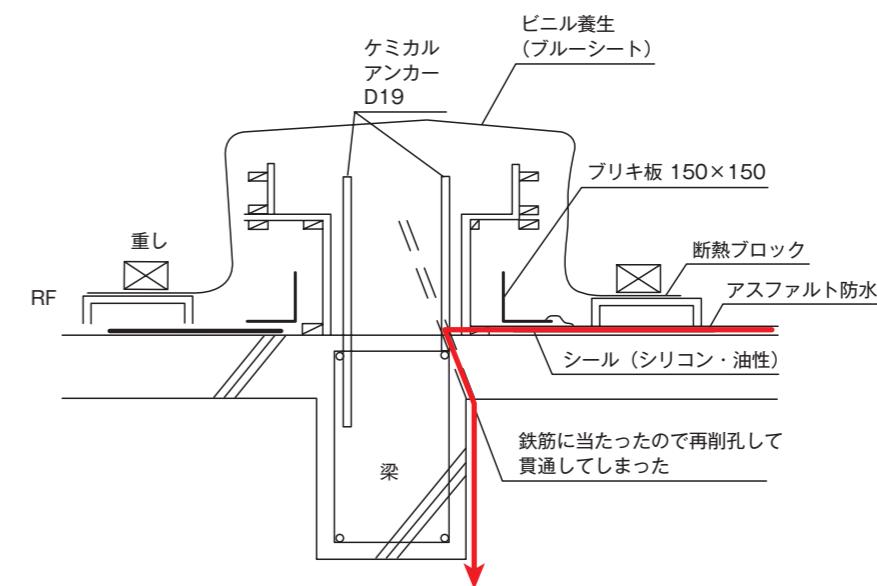
図1 屋上アンカー貫通状況

屋上設備基礎の設置工事において、梁上にアンカーを打設したところ、鉄筋に当たり違う箇所に打ちかえた。施工箇所の養生は行ったが、その日の夜の雨で直下階に漏水した。

この経路で雨水が浸入した。
アスファルト防水とシールを接着していなかった。

アンカー打設施工前に協力会社と打合せを行い、鉄筋に当たったときは、施工担当者に報告するよう周知する。

また、削孔穴は施工担当者が必ず確認し、処置を行う。

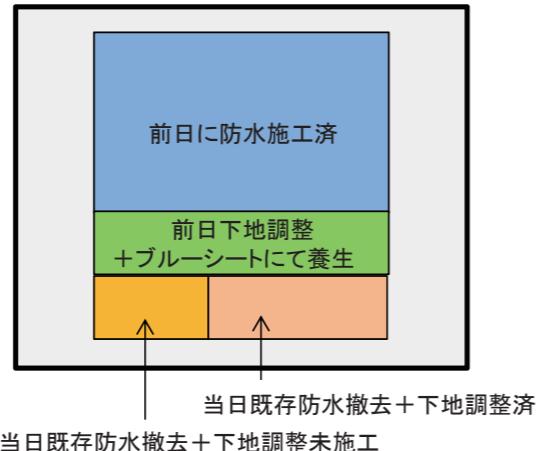
屋上防水改修工事において、既存シート防水を撤去し新規シート防水を施工している最中に天候が急変し、豪雨により屋上コンクリート躯体のひび割れから漏水した。

当日の朝は快晴で、午前中の段階では天候が急変することを想定しておらず、防水を撤去した部分の養生が不十分で、既存コンクリート床のひび割れ箇所から漏水した。

図1 漏水発生状況

既存防水撤去部分に、ブルーシートとビニルシートで止水養生を行った。

- 既存防水層の撤去から新設防水層施工までが、1日で完了できる施工法および施工面積で計画することを原則とする。
- 天候の変化がありそうな状況では、限られた地域の、時間単位の気象情報を提供する、インターネットによる天気予報等を活用し、降雨の可能性をできるだけ早く把握する。
- やむを得ず既存防水を撤去した状態が1日以上続く場合は、止水対策を施すとともに、突然の豪雨に備え下階への漏水を防ぐ方法を施工計画段階で検討し、材料を準備しておく。

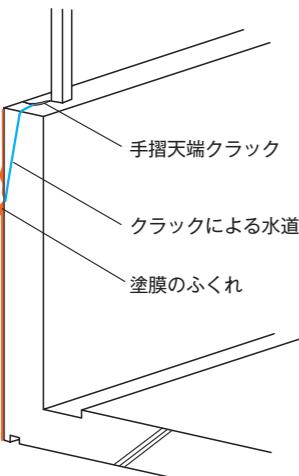
図1 塗膜のふくれた状況

手摺天端のクラック調査を行い、Uカットシールで処置し、ふくれた部分を剥がしたのち下地補修を行い、再吹付を行った。

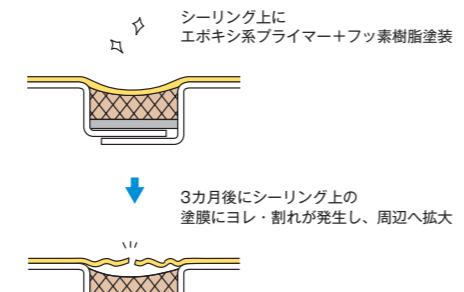
事務所ビルの外壁改修において、既設アルミニウムウォールパネルのシーリング（2成分型変成シリコン）を打ち替えたあとにフッ素樹脂塗装を施工したところ、3カ月後にパネルのシーリング上の塗膜が剥離した。

剥離は、シーリングのブリーディングによる汚損防止として採用したエポキシ系下塗り材とシーリング材との層間で発生しており、徐々にシールぎわのアルミパネル部分へ剥離が拡大した。

図1 塗膜剥離状況の概要

シーリング上に塗装を施した試験体を作成し、温度差による伸縮や下地挙動の再現試験を行ったところ、塗膜の割れが一部で発生したが、浮きや剥離は確認されなかった。したがって、剥離の直接的な原因は、混和量の間違い、攪拌不足による硬化不良等2液型のエポキシ系下塗り材の施工不良と判断した。

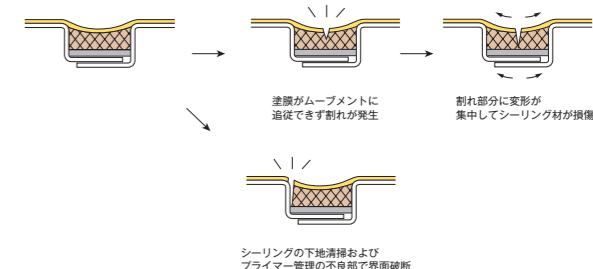
また、ワーキングジョイントにおいて、シーリング表面に密着性が良い非弾性仕上げ材料（繊維補強ウレタンゴム系塗膜防水やセメント系フィラー材等）が密着すると、シーリングが本来の被着面と仕上げ材料に三方を拘束される「逆三面接着」となり、シーリング破断の可能性がある。原則として塗装仕上げは避け、やむを得ず仕上げをする場合は弾性系仕上げ材料を使用する。

図2 ワーキングジョイントにおける非弾性仕上げ材によるシーリング破断例

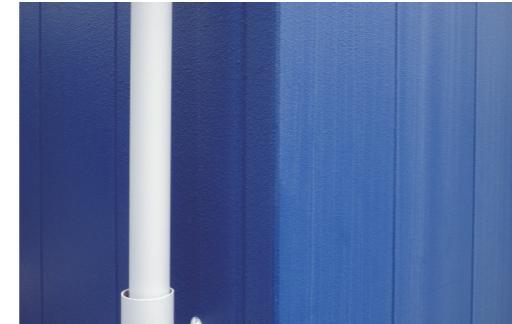
施工後に、外壁下部の濃色部に白い筋状の汚れが付き、洗浄しても繰り返し発生すると発注者から連絡があった。上部に庇がある部分では汚れは発生しなかった。

上部に庇がある場所 ← → 庇がない場所

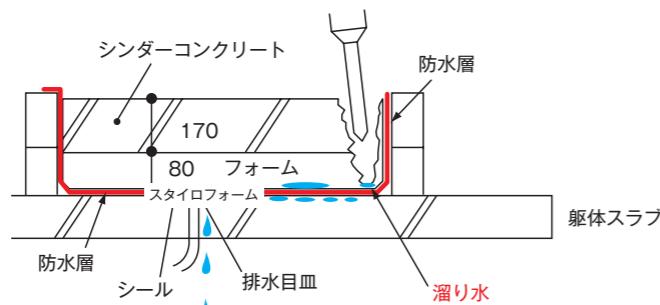
商業施設の入居者入替えに伴う厨房内の防水押えコンクリートの解体工事時において、コンクリート内の溜り水の有無を確認するために、電動ピックでコンクリートをはつる際、嵩上げ用のスタイロフォームを突抜け防水層を損傷し、溜り水の一部が下階天井に落ち、天井ボードを汚損した(図1参照)。

防水押えコンクリート内の溜り水を確認するため、電動ピックで防水押えコンクリートを部分的にはつり取ろうとしたところ、アスファルト防水層を損傷させ、溜り水が防水層の下に回り込み、排水目皿周りの床貫通開口より下階へ落水した。

図1 床防水納まり図

下階の漏水箇所と漏水の程度を確認し、緊急を要する箇所について応急処理を行った。

また、防水を傷めた箇所および範囲を確認し、漏水痕よりの垂れ水がないことを確認したうえ、天井ボードを張り替えた。

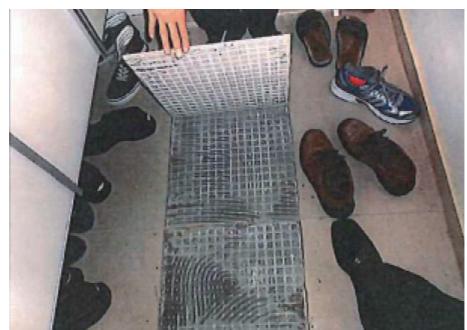
写真1 床タイルを剥がした状況

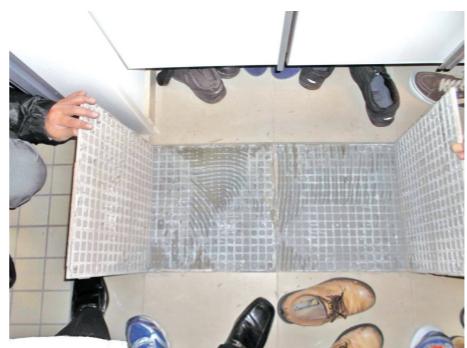
写真2 床タイルを剥がした状況

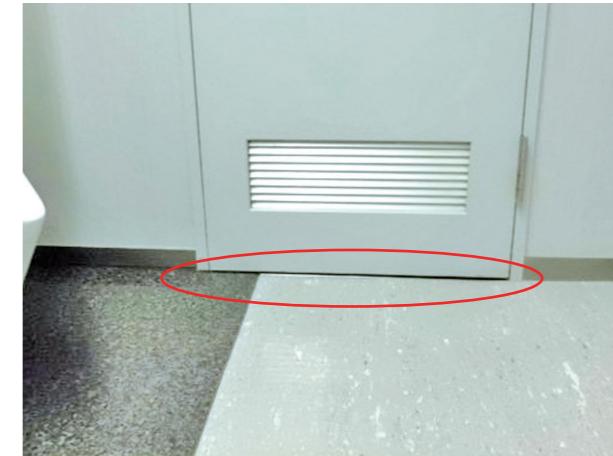
写真2は汚垂石を新規に取り付ける改修の事例で、戸先と汚垂石が干渉するので扉下端を削って対応している。

写真2 下端を加工した扉

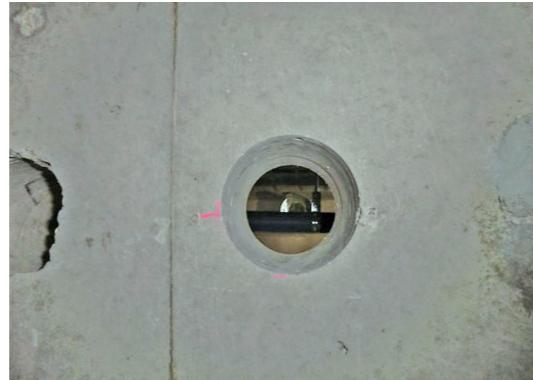
事務所ビルの便所改修工事において、電磁誘導方式による鉄筋探査機を使用してスラブ内の埋設物を確認し、コア抜き作業を行っていたが、スラブ ($t=150$) に埋設されていた鉄製のコンジットパイプ（電線管）と湯沸室排気ファンの配線を損傷させた。

写真1 コア抜き状況

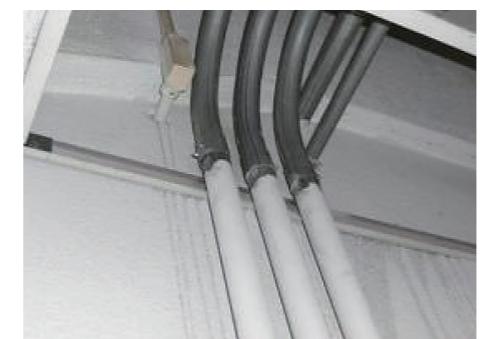
耐震改修工事において、耐震壁コンクリート打設後のコンクリート壁天端と既存梁の隙間にグラウトを注入したところ、注入したグラウトが、既存壁貫通配管周りから裏面に漏れ出し、隣室の天井・壁・床を汚損した。また、グラウトが漏れ出したことにより、グラウト頂部に約20mm程度の空隙が生じた（図1・2参照）。

写真1 既存壁裏面側
(貫通穴よりグラウト材が漏れ出している)

- 既存物を型枠として用いるには、作業前に既存貫通配管等の隙間確認、漏洩対策を行う。
- グラウト注入作業中には隙間からの流出を懸念し、上下左右の影響範囲をリスクヘッジし、すべての方向で監視・確認を行う。

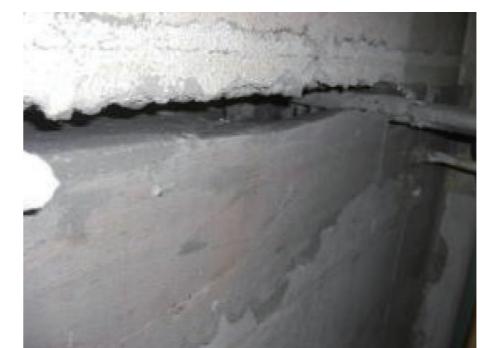
写真2 グラウト注入箇所
(漏れ出しのため空隙を生じている)

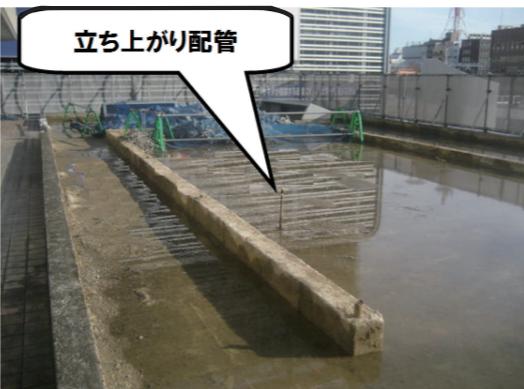
写真1 電気配管切断前の状況
(この状況では漏水は発生していない)

- 屋上の配管は不用意に切断しない。
- 配管を切断し漏水等の恐れがある場合は、必ず止水処置を行う。
- 屋上や厨房等の防水に関係する部位では、常に水漏れの危険予知を行う。
- 事前に配管の行き先を調査する。

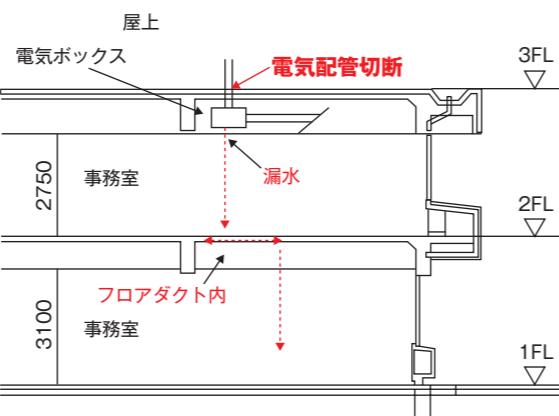
図1 漏水発生状況

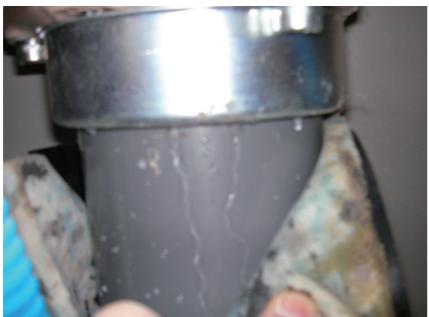
写真1 漏水状況

- ボルトナット締付け時のトルク管理と増締め確認のマーキングを行う。
- 引渡前に通水テストまたは気密テストを行う。
- 施工方法を作業開始前に作業員に周知徹底する。

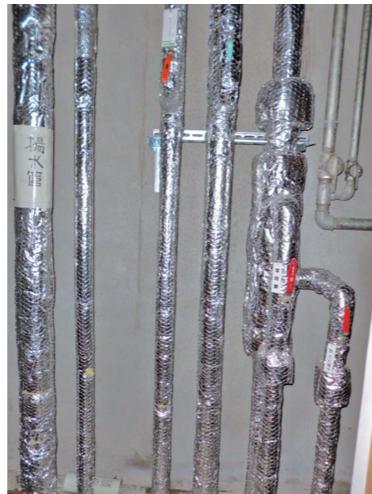
音楽ホール1階のパイプシャフト内で給水給湯管が老朽化しており、更新工事を行うこととなつた。部分的な更新であったので、基本手順としては「給水管のバルブを閉める」→「貯湯槽の湯を抜く」→「劣化部給水給湯管を切断撤去する」→「新規給水給湯管を接続する」→「給水バルブを開放する」→「貯湯槽に水を貯める」である。しかし、新規水管接続完了し、新規給湯管接続途中で作業時間を短縮するために地下2階の貯湯槽に給水を始めた。給水を始めた途端に切断したままの給湯管から湯があふれ出し、廊下や事務室まで流れ込み、床タイルカーペットを汚損させた。

写真1 給水給湯配管

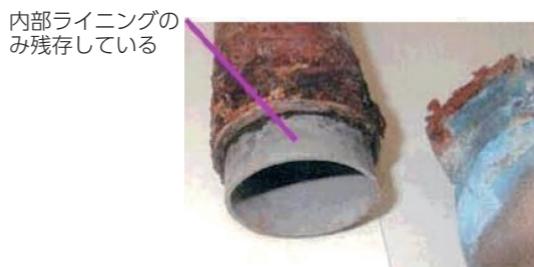
写真1 破断した配管

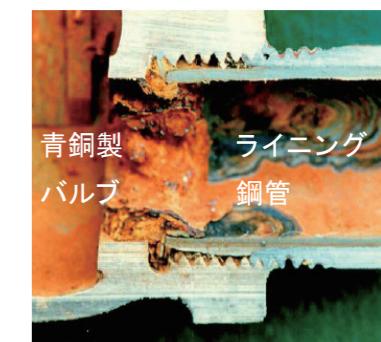
VLPが使われ出した当初、管の端部やエルボ部は塩化ビニルのライニングが途切れ鉄部が露出するため、防食シール剤を塗布し補修していたが、完全な塗布はできず、経年により管端部から腐食が進行するものが多く見られた。管の端部に錆が発生すると、ライニングの裏側まで腐食が進み、ライニング膜を押し上げ、ライニングの剥離が生じる。

写真2 バルブと鋼管接続部の腐食¹⁾

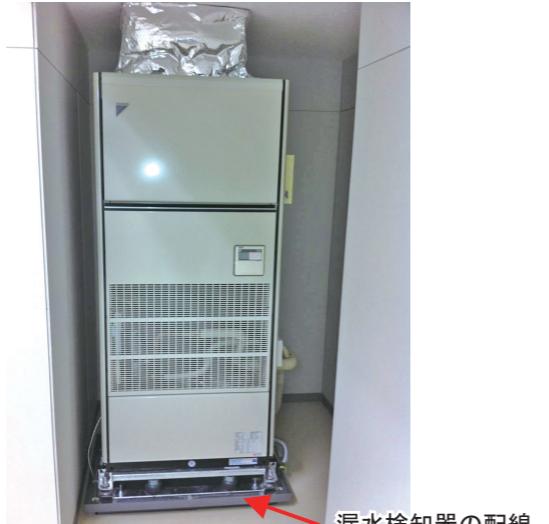
本設の漏水検知器の配線（写真1・2参照）が設置されている電気室にて、改修のためにコア抜き工事の作業を行ったところ、現地で水が出た形跡はないが、突然、漏水警報が発報した。

写真1 漏水検知器の配線 設置位置

- 作業中のみ漏水検知器の警報を切っておくなどの対応が可能かを、事前検討する。

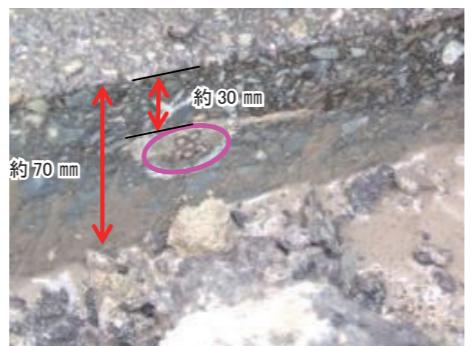
写真2 ループコイル線の破断状況

- 事前に関連する新築時、改修時の図面を調査し、埋設物の有無を確認する。場合により、発注者へのヒアリングを行う。
- 作業範囲の超音波探査を実施し、埋設物の有無、埋設位置を確認する。
- 計画に支障のある埋設物が存在する場合は、埋設物の移設も考慮し、適切な施工を行う。
- 料金メーター、電照空満表示等がある場合は、付近に電気設備の埋設が想定されていることを認識する。事前の図面確認とともに、現地確認も重要である。
